○着 手:令和4年1月  
○完 了:令和4年6月

工事の目的

堤防の高さと幅が不足する区間において、堤防整備を実施します。

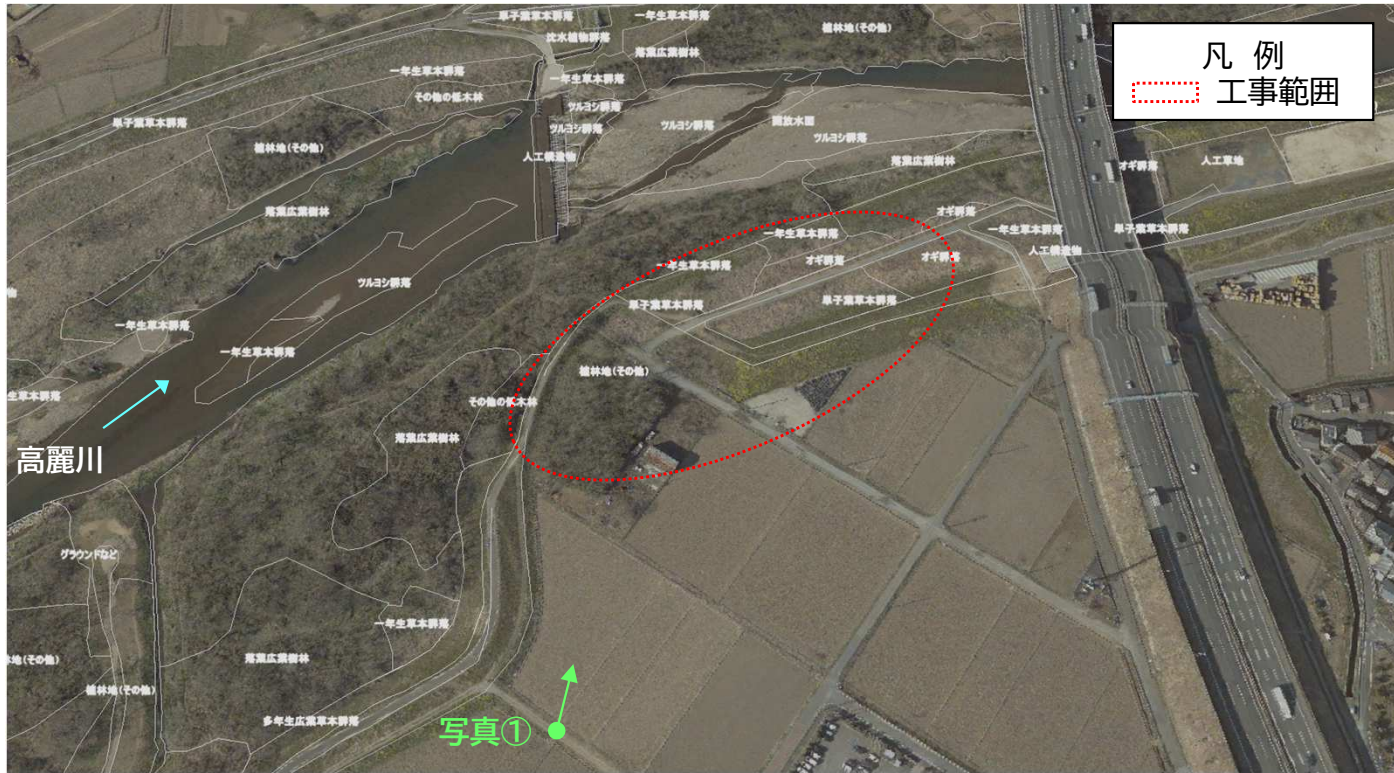
「R3 荒川上流水辺現地調査(基図)業務 報告書」の植生図データより

- ・調査範囲内は、主に樹林地、草地、堤防で構成されています。堤外地側の樹林は、浅羽ビオトープとして整備されており、堤内地側には水田が広がっています。
- ・樹林地は、主にムクノキ、エノキ、クヌギが優占する落葉広葉樹林であり、アズマネザサなどのササ原もあります。動物では、重要種(鳥類)が確認されています。
- ・堤防の草地は、セイバンモロコシ群落、ネズミムギ群落で構成されており、林縁にはオオブタクサ群落もみられます。
