工事の目的

堤防の高さと幅が不足する区間において、堤防整備とあわせて樋管の改築を実施します。

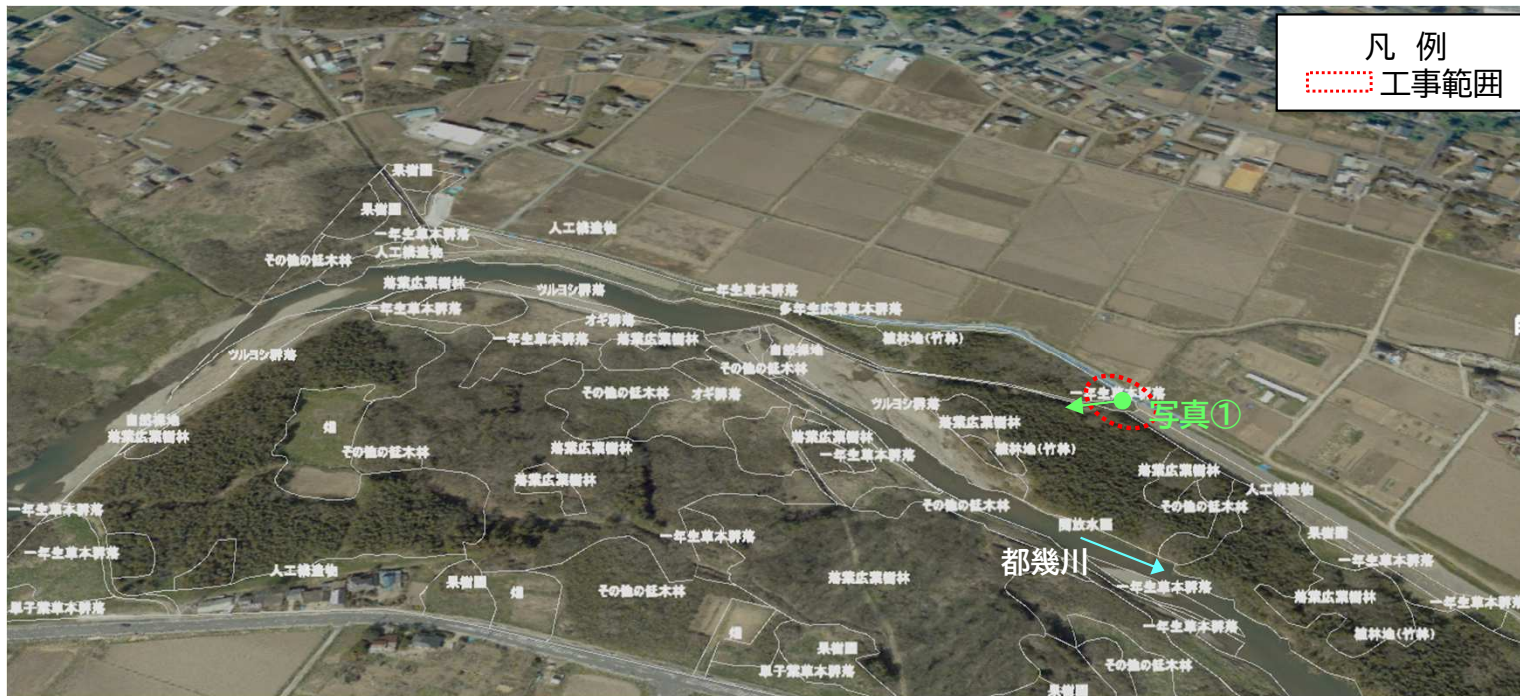
「R3 荒川上流水辺現地調査(基図)業務 報告書」の植生図データより

- ・調査範囲内は、主に草地と竹林で構成されています。
- ・堤防の草地には、カラシナ、ネズミムギなどの外来植生が優先し、オオカワヂシャ、アレチウリも生育しています。在来植物では、センニンソウ、ヤブカンゾウ、カズノコグサなどが確認されています。河道際には湿生草地があり、重要種(植物)が確認されています。
- ・動物では、ニホンカナヘビなどの小動物やキツネ、ウグイス、ホオジロなどの鳥類、ハグロトンボ、アオスジアゲハなどの昆虫類が確認されています。水辺では、カワセミも確認されています。
