○着 手:令和4年4月
○完了予定:令和5年3月末

工事の目的

堤防の高さと幅が不足する区間において、堤防整備を実施します。

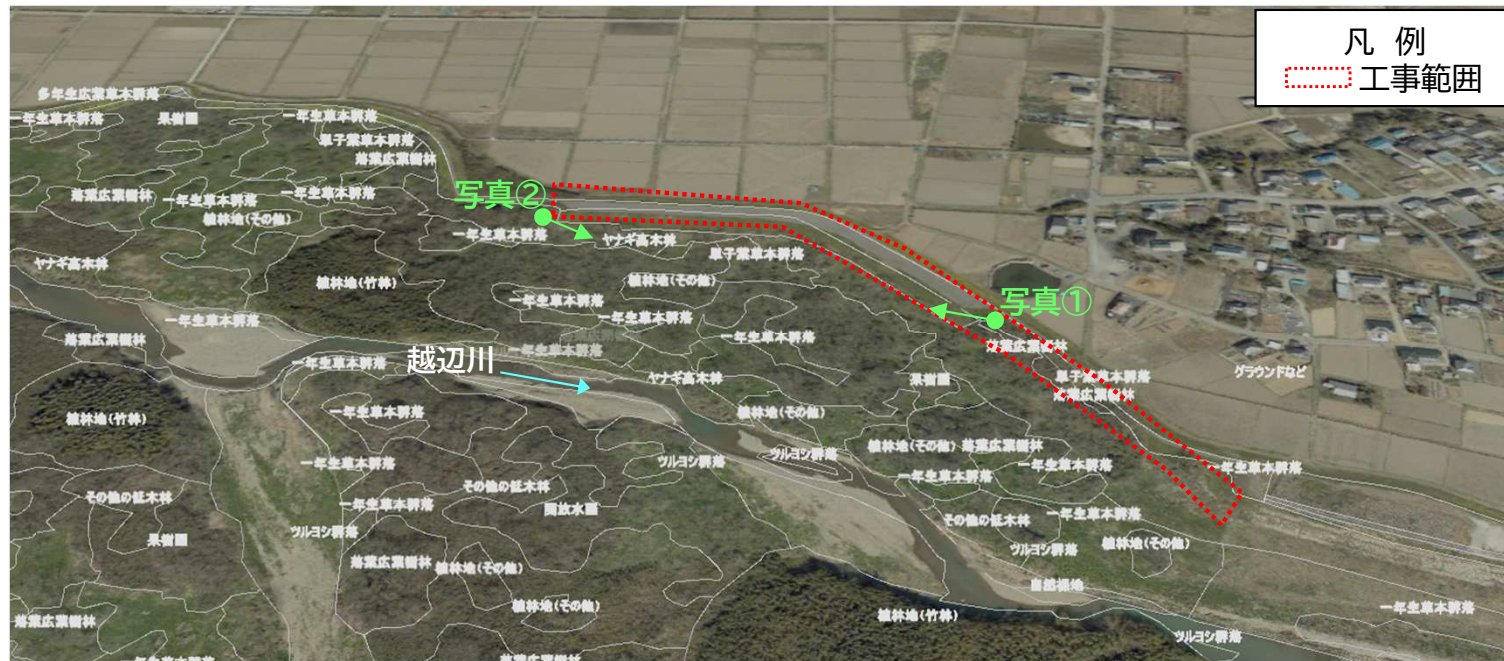
「R3 荒川上流水辺現地調査(基図)業務 報告書」の植生図データより

- ・調査範囲内は、主に樹林地と堤防で構成されています。
- ・樹林地は主にクヌギやアカメヤナギが優占する落葉広葉樹林であり、ゴマキが確認されています。樹林地の林床は明るく、ショカツサイ、アケビ、ヤエムグラなどの草花が生育しています。
- ・堤防はチガヤが優占する単子葉草本群落でヤブカンゾウ、ヨモギ、スギナ、カラシナなどが生育しているほか、重要種(植物)も確認されています。アゲハやヒメナガメなどの昆虫類も確認されています。
- ・堤内地側には、水田や畑が広がり、堤防民地側の堤防のり尻部分には重要種(植物)も確認されています。

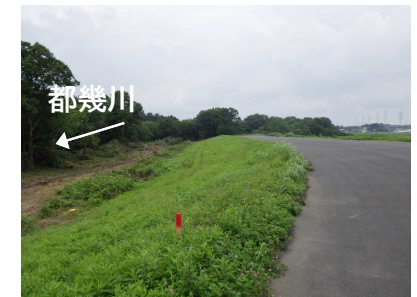
写真① 堤防から上流方向

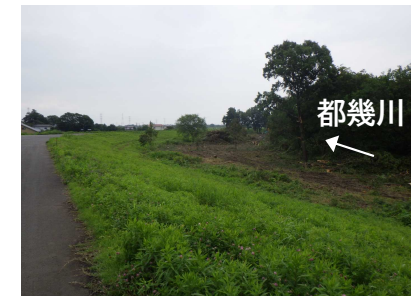
写真② 堤防から下流方向
