# 京成本線荒川橋梁架替事業

# 京成本線荒川<sup>きょうりょう</sup>桥梁の概要

# 橋梁架替の必要性

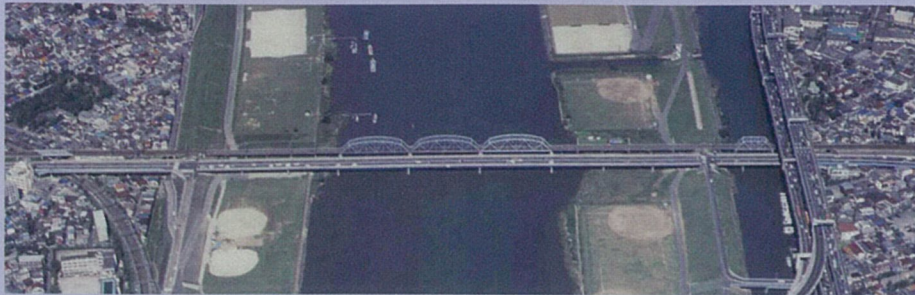
京成本線荒川桥梁全景

京成本線荒川桥梁は、京成電気軌道(現在の京成電鉄)の青砥～日暮里間の開業に伴い、昭和6年(1931年)3月に完成し、同年12月19日に供用を開始しました。以来、みなさまの重要な交通機関として活躍しつづけ、現在では1日に約14万人の方々が利用しています。

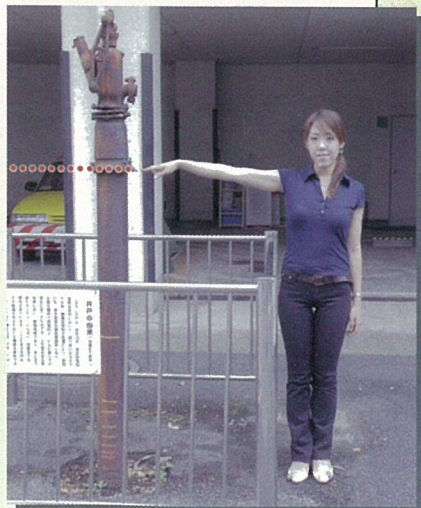
- 手を伸ばしている高さが  
かつて地面だったところです

高度経済成長期の地下水の過剰汲み上げにより江戸川区や江東区を中心に広域的に地盤沈下が生じ、最大で約4.5mの沈下が確認されている所もあります。

現在では、沈下はほとんど収まっていますが、京成本線荒川桥梁の付近も約3.4mの地盤沈下が確認されています。

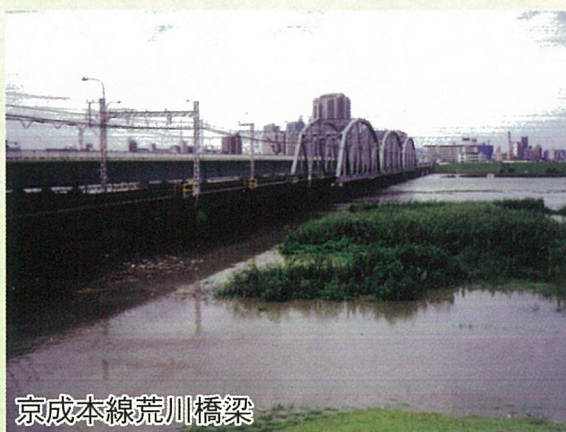
京成本線荒川橋梁

■ 洪水時、橋桁のすぐ下まで水位が上昇

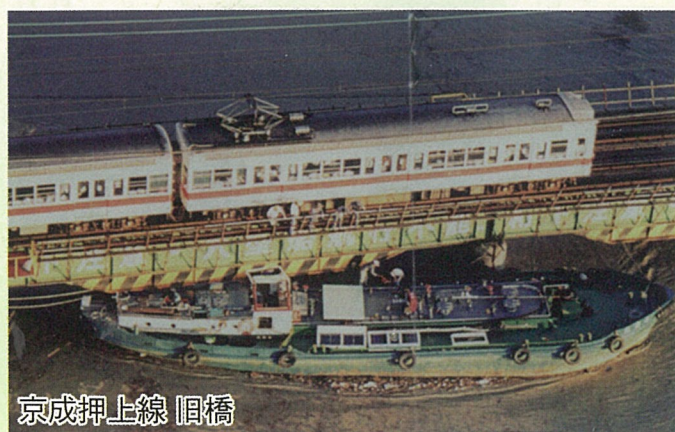
京成押上線 旧橋

■ 増水して橋桁に衝突した運搬船

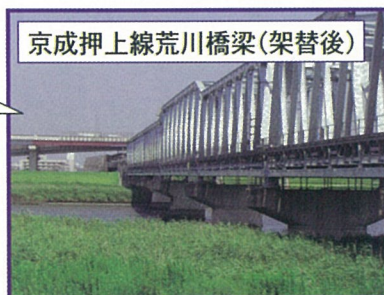
新橋梁の完成により、十分な高さが確保できました。

平成14年には京成押上線荒川橋梁の架替事業が終了し、京成本線荒川橋梁の架替に向けた調査を進めています。

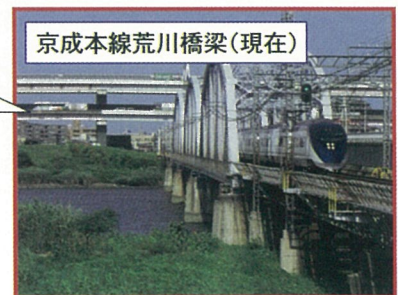
## ■ 桁下高が周辺の堤防高より低い京成本線荒川橋梁

堤防より低いため、治水対策上の問題となっています。

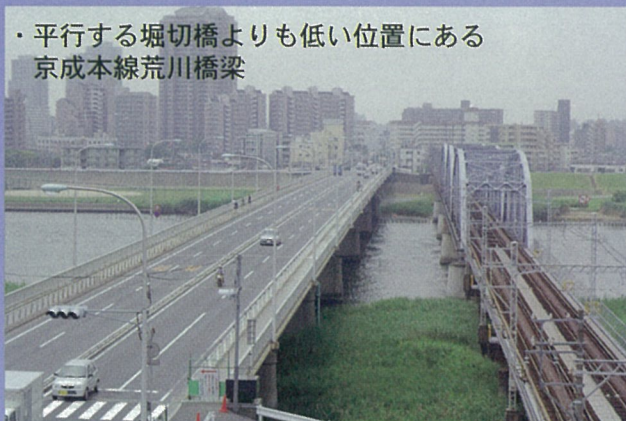
- ・ 平行する堀切橋よりも低い位置にある京成本線荒川橋梁

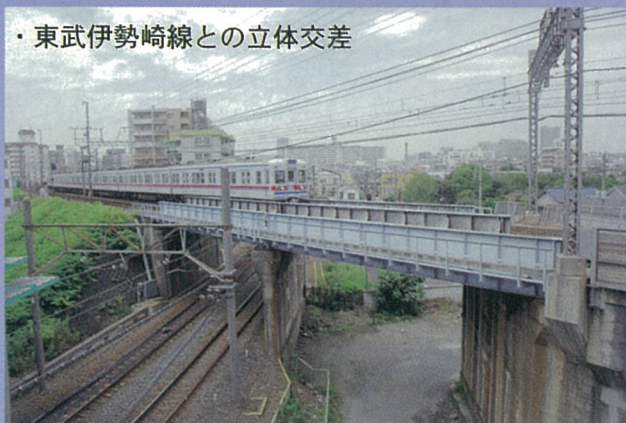
- ・ 東武伊勢崎線との立体交差

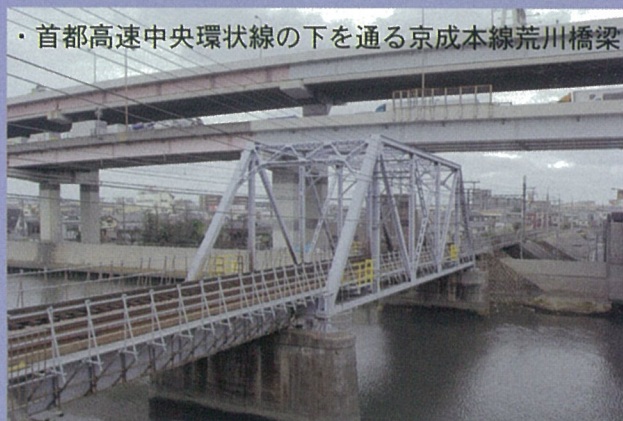
- ・ 首都高速中央環状線の下を通る京成本線荒川橋梁

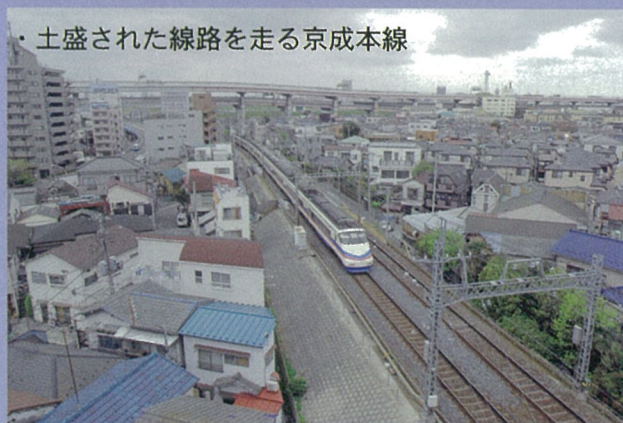
- ・ 土盛された線路を走る京成本線
