歩道橋の改良復旧(リノベーション)に向けた補修補強ガイドラインの策定

1. 関東地方整備局が管理する横断歩道橋の現状

2. 歩道橋の改良復旧(リノベーション)に向けた補修補強ガイドラインの策定とその体制

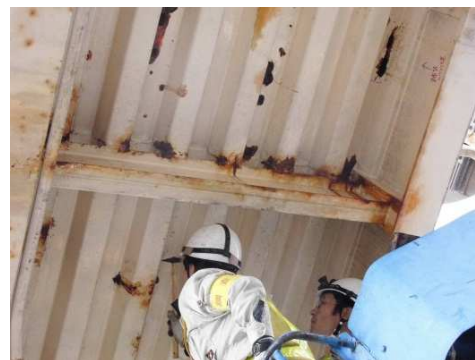
歩道橋に生じる損傷の特徴として、第三者被害への直結が挙げられる。例えば、平成26年に床版等から落下した10mm弱の腐食金属片が通過車両に当たり被害を与えた事象があった。その後の詳細調査では床版下面の塗膜の背面に孔食(写真-1)が多数見られ、床版内部の充填コンクリートは浸入した雨水により喪失(写真-2)していた。その後も腐食金属片に加えて、広範囲の鋼板の喪失(写真-3)も生じている。

写真-1 床版(波型鋼板)の孔食

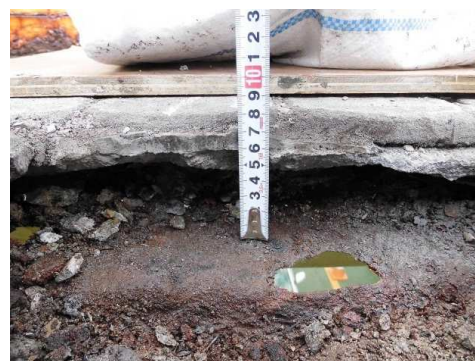
写真-2 充填コンクリートが喪失した舗装下

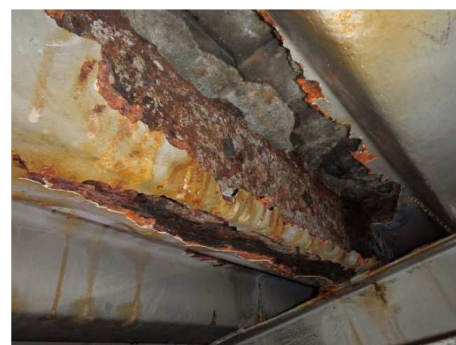
写真-3 広範囲に鋼板が喪失した床版

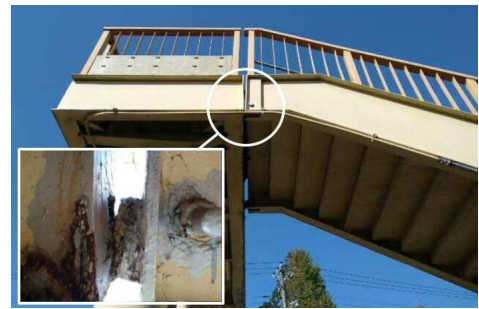
平成 29 年度には主桁と階段桁との接続部のフックが腐食により破断した不具合(図-2)も生じている。この部位と損傷は、腐食金属片の落下による第三者被害とともに最も注視すべきであり、この損傷の再発防止が関東地整の喫緊の課題と言える。課題の解決には、床版内部の滞水や厳しい腐食環境にある接続部の形状等を見直さなければならず、原形復旧を基本とした現行の考え方では、原因の排除も十分に行うことができない。ゆえに、再発防止に向けた高耐食性の材料の採用や構造の改良等も可能な補修補強の考え方を整えてガイドラインへ盛り込むこととした。

図-2 破断した階段桁のフック

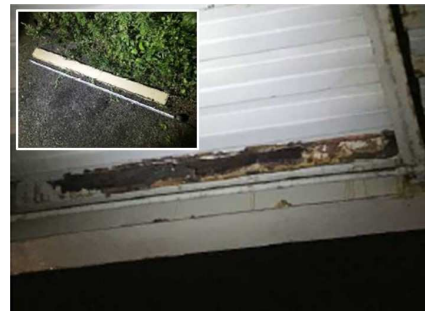
ガイドラインでは、必ず改良復旧(リノベーション)を導入するのではなく、「その余地(適用の可能性)の確認」することにも重点を置いている。約 3kg の補修材が落下した事例(図-4)では、床版の更新にあたり再劣化防止の観点から耐久性と維持管理の確実性の向上を目的として高耐食性の材料を採用できる余地があれば、初期費用は高くとも、LCC による経済的な合理性を説明しながら、目的である 2 つの性能向上とともに軽量化による耐震性という副次的な性能向上も図ることができる。適用の例を写真-4 に示す。

図-4 補修材が落下した床版

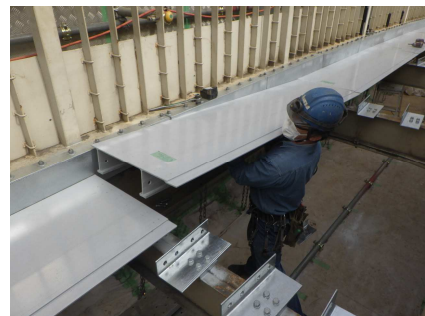
写真-4 高耐食性(FRP 製)の軽量床版
