令和元年東日本台風(台風第19号)を踏まえた 対応について

令和4年10月3日 国土交通省 関東地方整備局

1. 令和元年東日本台風(台風第19号) 気象概要

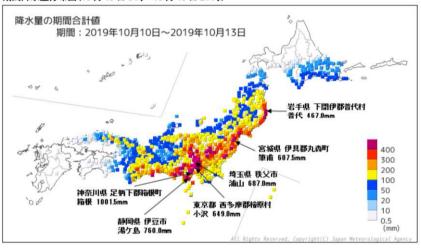
期間降水量分布図(10月10日0時~10月13日24時)

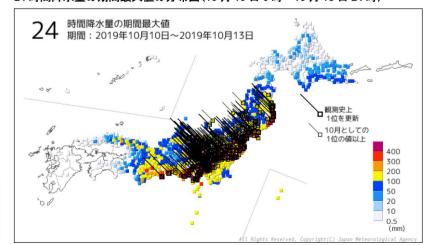
24 時間降水量の期間最大値の分布図(10月10日0時~10月13日24時)

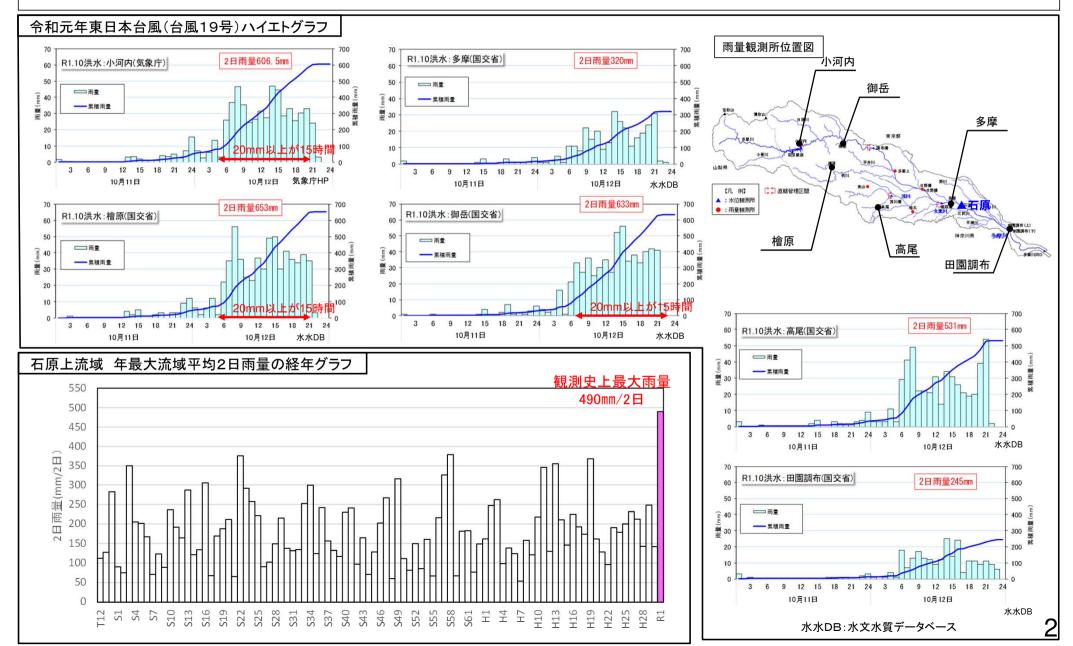
- 多摩川流域では、降り始めから約36時間降雨が継続し、1時間に20mm以上の降雨が15時間以上継続しました。
- 石原上流域(約1,040km²)の流域平均2日雨量は490mmに達しました。
- 石原上流域の流域平均2日雨量として過去最大雨量となりました。(統計開始:T12年)

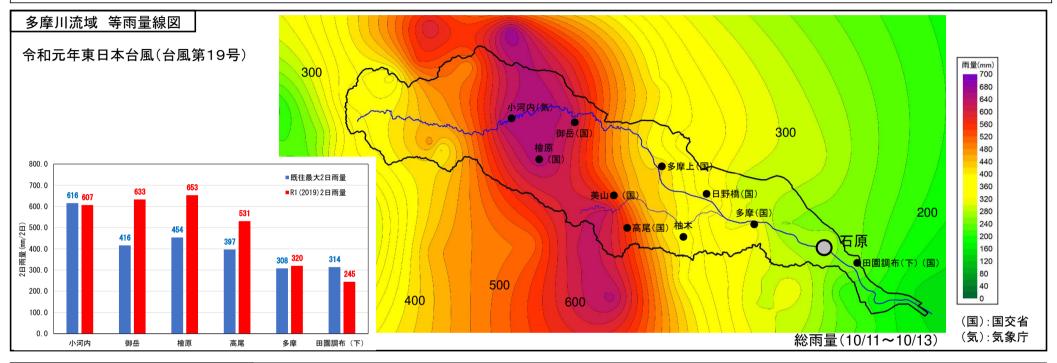
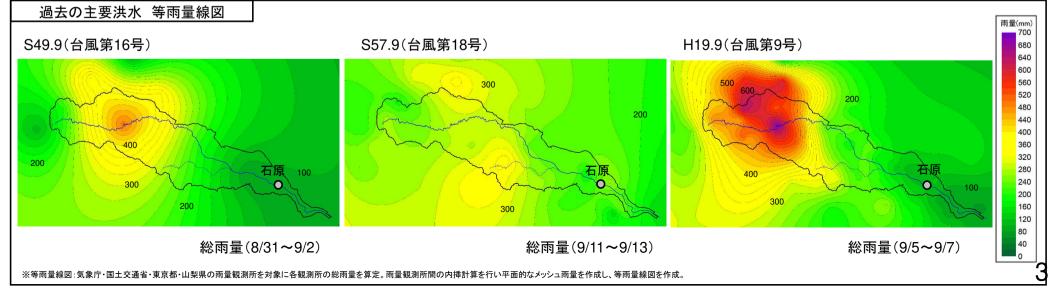
● 令和元年東日本台風(台風19号)では多摩川流域全域にわたり雨が激しく降り、特に上流部では総雨量が600mm以上の 非常に強い雨域が集中し、檜原雨量観測所、御岳雨量観測所等においては、観測を開始してから過去最高の雨量を観測 しました。

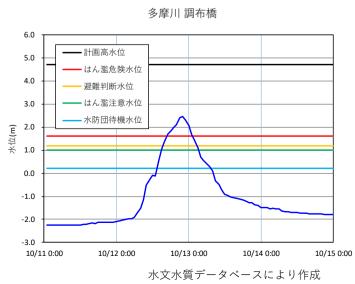
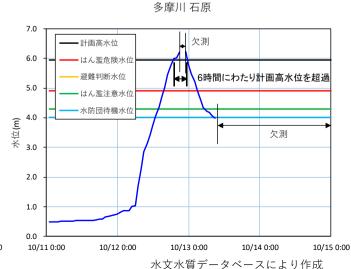
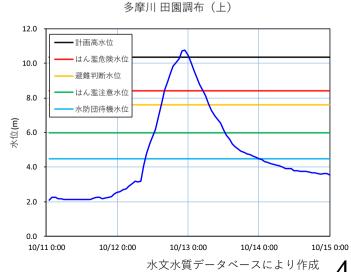
- 令和元年東日本台風(台風第19号)の出水により、多摩川本川下流部の田園調布(上)水位流量観測所、多摩川本 川中流部の石原水位流量観測所では計画高水位を超過しました。
- 石原水位流量観測所では、6時間にわたり計画高水位を超過しました。また、石原水位流量観測所では水位計機器の 流出により欠測となったため、現地で目視による観測を行いました。

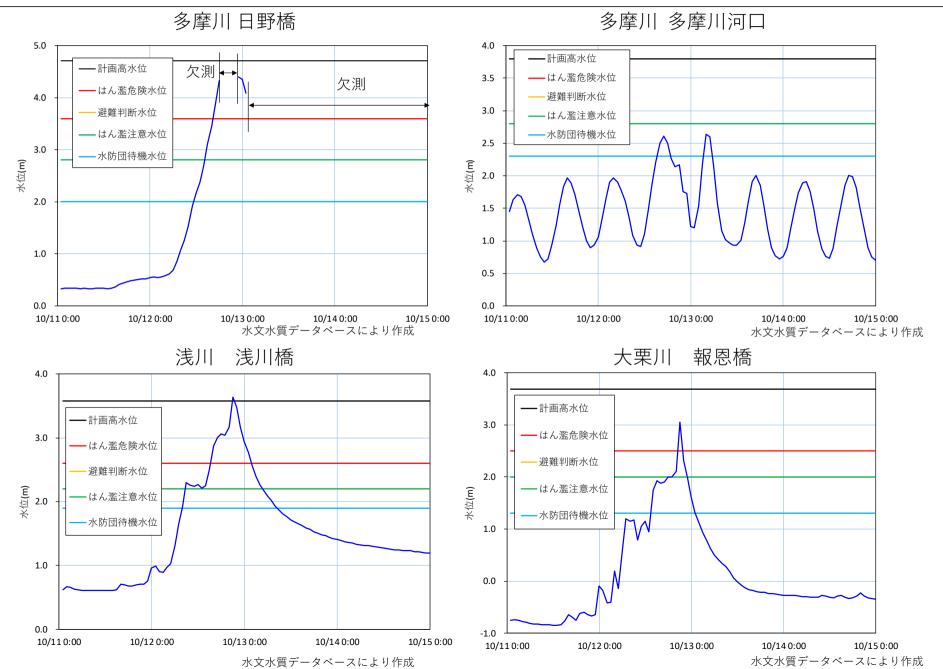
- 令和元年東日本台風(台風第19号)の出水により、支川浅川の浅川橋水位流量観測所で計画高水位を超過しました。
- 日野橋水位流量観測所では水位計器機の故障により欠測となったため、現地で目視による観測を行いました。

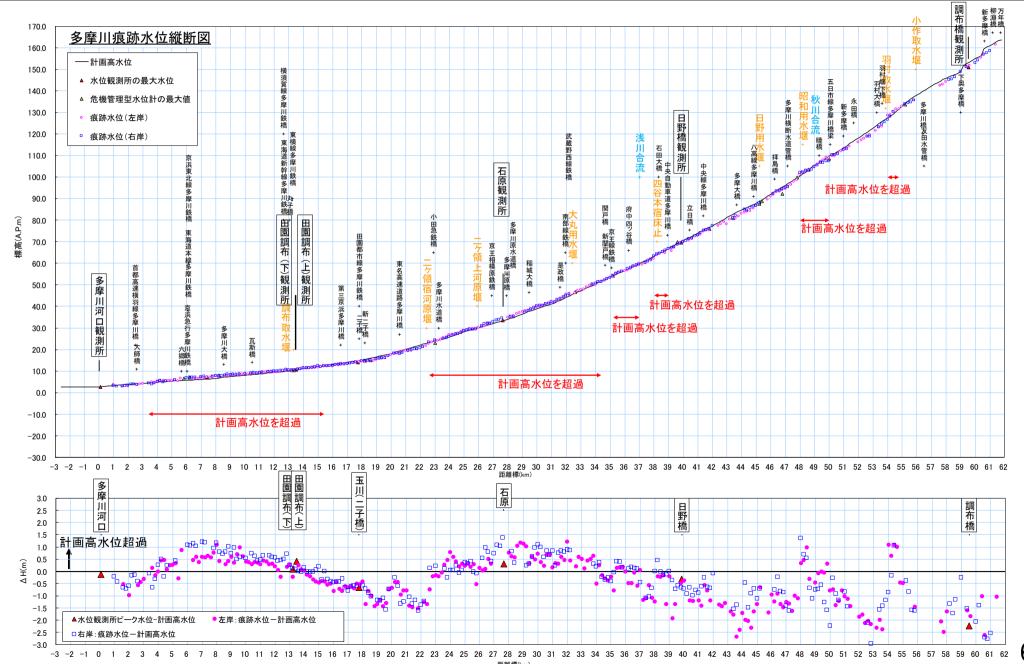
多摩川では3k付近~15k付近、23k付近~34付近、35k付近~37k付近、39k付近、48k付近~50k付近、54k付近で計画 高水位を超過しました。

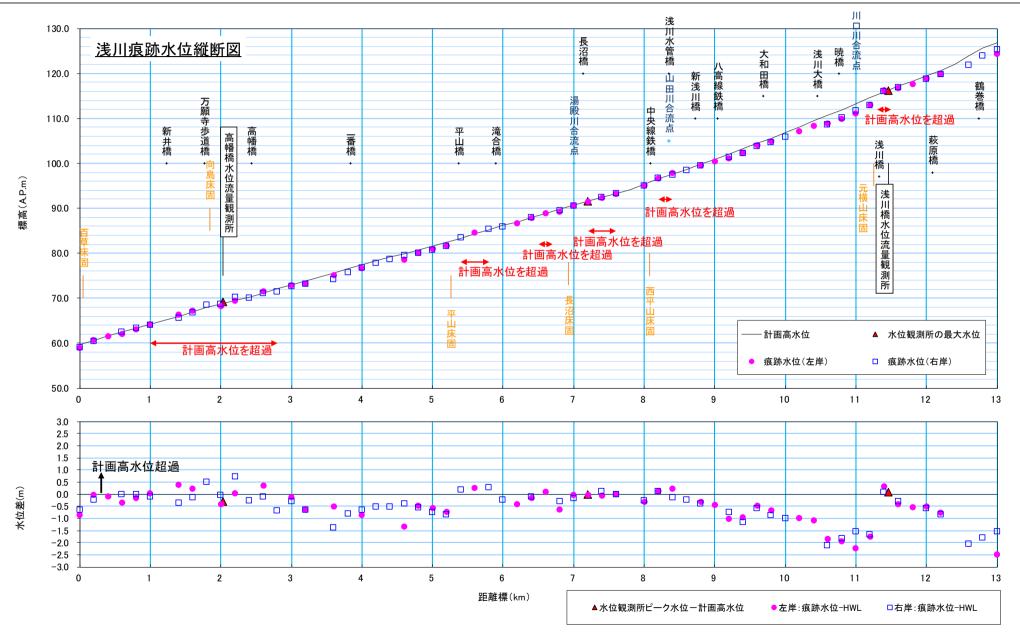
● 浅川では1k付近~2.8k付近、5.4k付近~5.8k付近、6.6k付近、7.2k付近~7.6k付近、8.2k付近~8.4k付近、11.4k付近で計画高水位を超過しました。

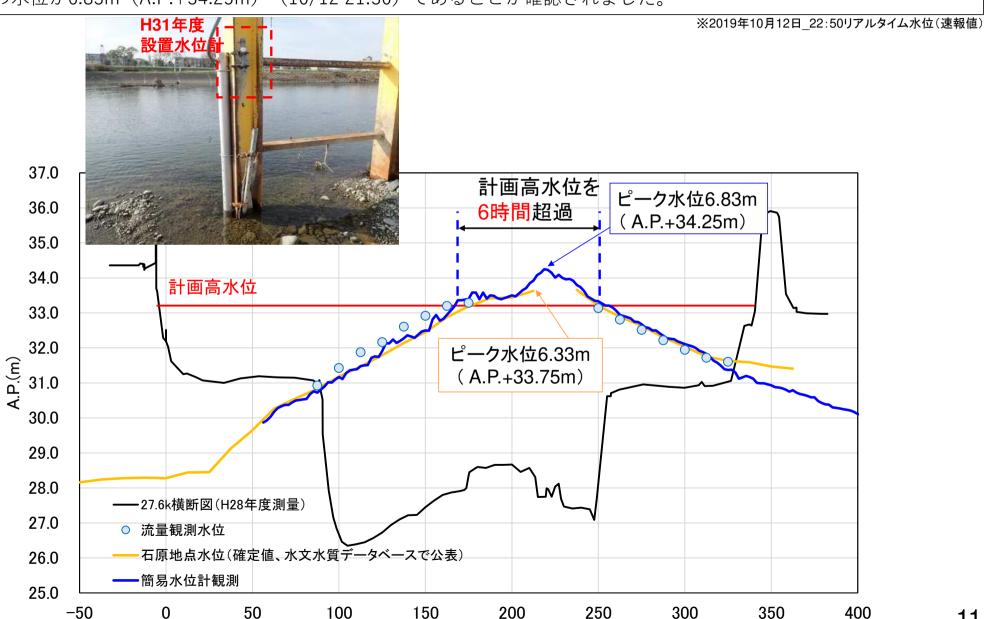
- 第1回多摩川水系河川整備計画有識者会議では、欠測のある石原水位流量観測所の水位を基に、最高水位を6.33m[※] (A.P.+33.75m) としていました。
- その後、石原水位流量観測所に予備として設置していた簡易水位計のデータがピーク水位を観測していることが判明し、 その水位が6.83m(A.P.+34.25m)(10/12 21:30)であることが確認されました。

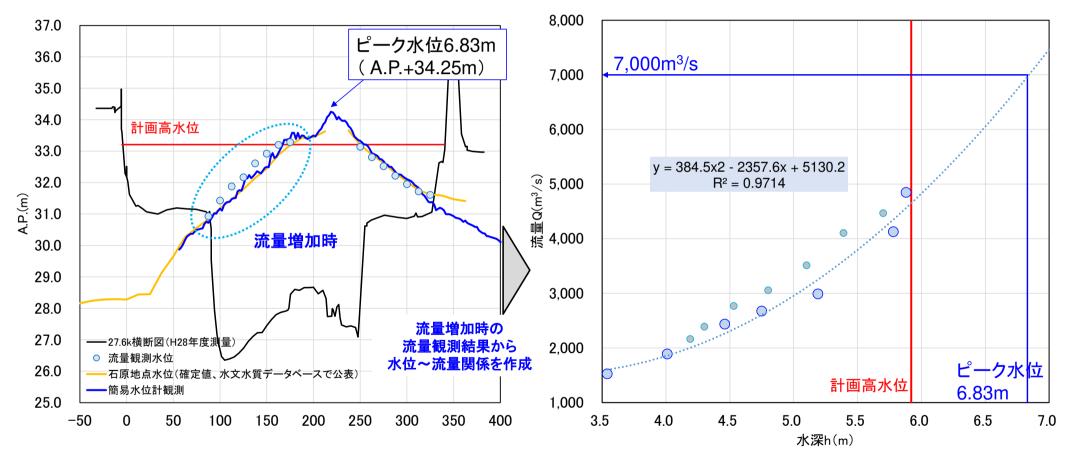
- 洪水時の流量観測結果と簡易水位計のピーク水位から石原地点の通過流量を推定しました。
- 石原水位流量観測所に予備として設置していた簡易水位計のデータがピーク水位6.83m (A.P.+34.25m 10/12 21:30) の水位から石原地点の通過流量を7,000m³/sと推定しました。

:流量観測結果(流量増加時) :流量観測結果(流量減少時)

※上図において、傾向が異なるプロットは除外して回帰式を算定している。

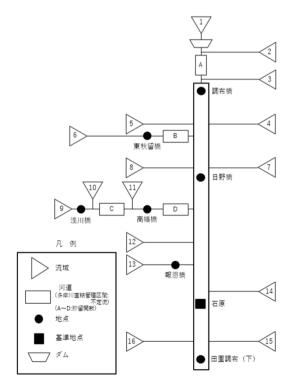
- 水理計算から石原地点の通過流量を推定しました。
- 多摩川(0.0k~61.8k)を対象に一次元不定流計算モデルを構築し、貯留関数で算定した流入量を上流端 及び横流入として与え、下流端には多摩川河口観測所の水位を与えて計算を行いました。
- その結果から石原地点の通過流量を7,000m³/sと推定しました。

不定流計算モデル図

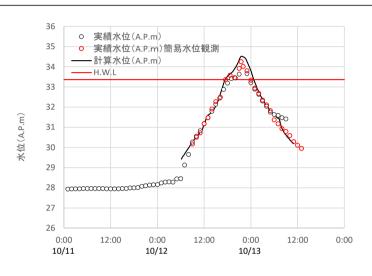
不定流計算結果 水位ハイドロ(石原)

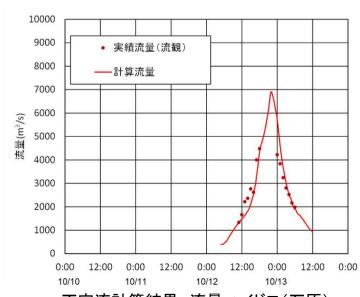
不定流計算結果 流量ハイドロ(石原)

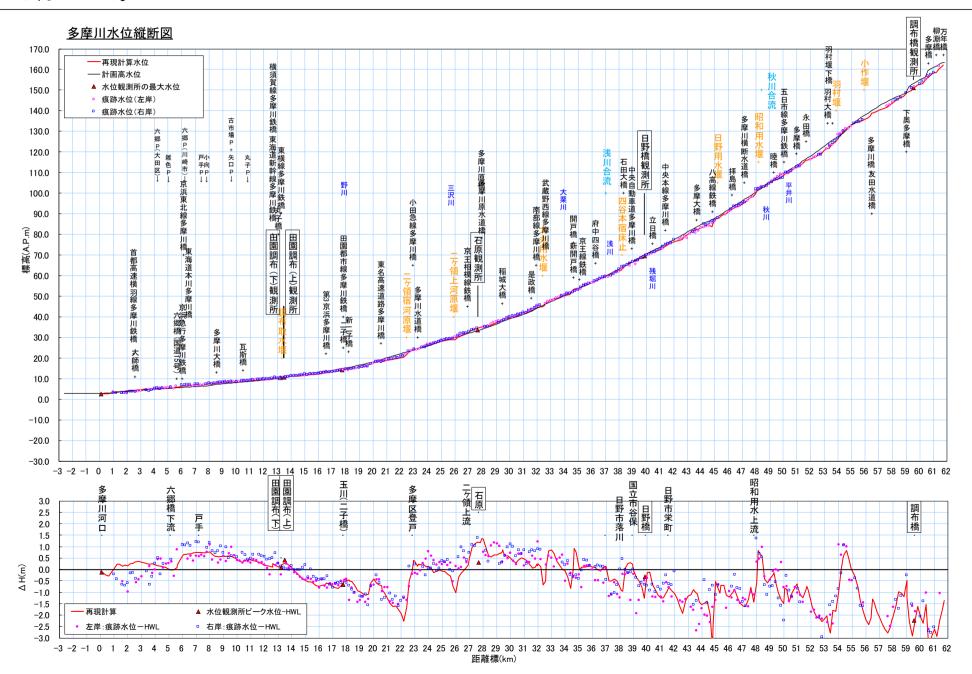
● 令和元年東日本台風(台風第19号)の不定流計算を実施し、ピーク水位と痕跡水位を概ね再現する結果 を得ました。

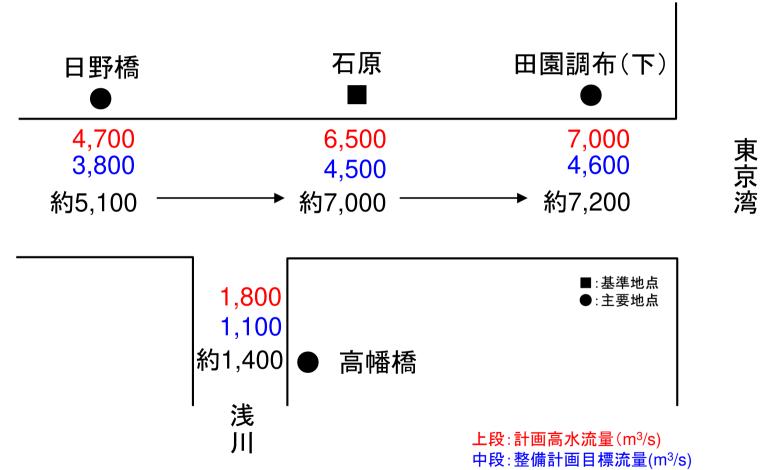
流量配分図

- 観測された水文データと河道条件・河川管理施設の稼働状況などから多摩川を流下した流量の推定を実施しました。
- その結果、令和元年東日本台風(台風第19号)は、現行の計画高水流量を超過した洪水であったと推定しました。

下段: 一次元不定流計算による推定流量(m³/s) 浅川は貯留関数による推定流量(m³/s)

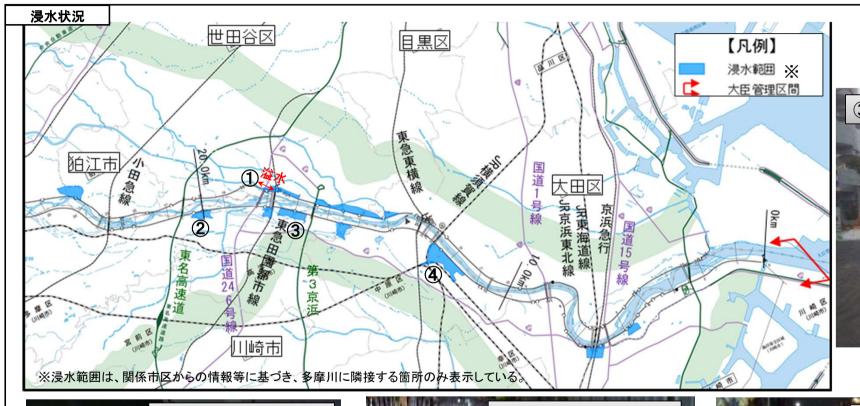
- 多摩川では、令和元年東日本台風(台風第19号)により河川水位が上昇し、東京都世田谷区玉川で溢水による浸水被害が発生しました。
- 溢水により面積約 0.7 h a、家屋約40戸が浸水となったほか、各地で内水等による浸水被害が発生しました。

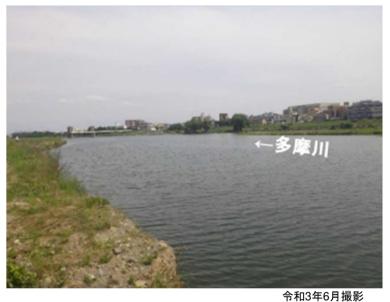
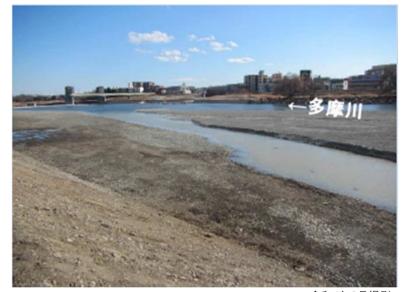
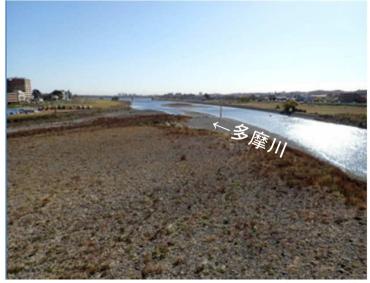
①河道掘削・樹木伐採による対策状況

中流域(23.0k付近)での対策状況(左:掘削前

右:掘削後)

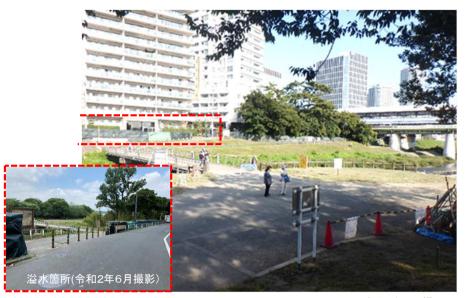
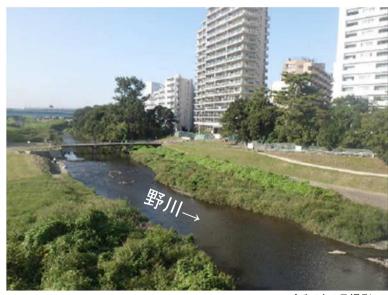
②浸水区域における対策状況

二子玉川での対策状況(左:築堤前 右:築堤後)

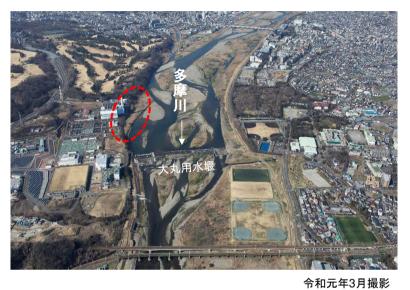
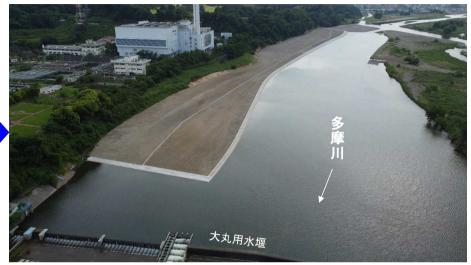
③堰改築における対策状況

大丸用水堰改築に伴う対策状況(左:護岸工事前 右:護岸工事後)

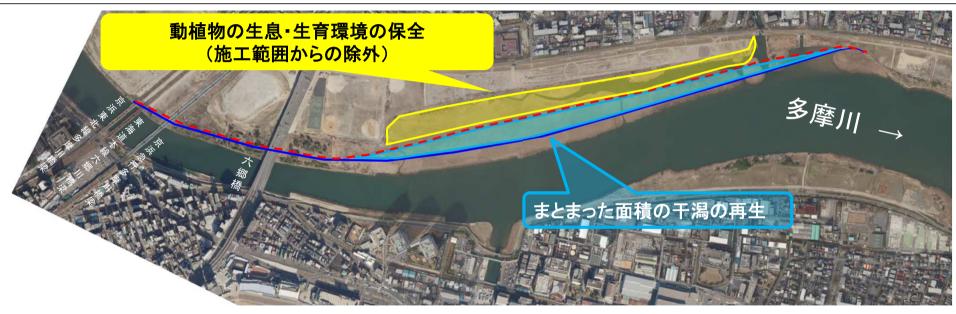
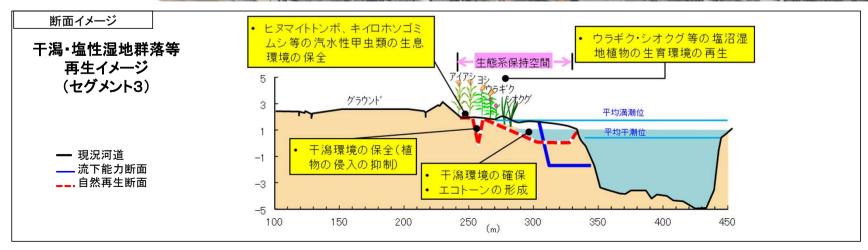
- 国土交通省 多摩川水系
- 多摩川では、河道掘削の河積を確保した上で、環境上好ましい掘削の平面配置、縦横断形状等について検討し、有識者 の助言を受けながら治水と環境の調和した河道形状の創出していきます。
- また、水際の掘削形状の検討にあたっては、相対潮汐地盤高を意識して干満で水位が変化する*潮間帯の面積を多くとり*、 <u>干潟や塩沼湿地植物の生育面積がより多く確保</u>されるようにします。
- ヒヌマイトトンボやキイロホソゴミムシ等の<u>汽水性重要種の生息地は河口域の環境保全上重要</u>な要素であるため、生息 環境の保全を図るとともに、今後の環境変化に対応できるよう、個体の移動可能範囲内に新たな生息地が確保できるよ う工夫していきます。
