○着 手:令和4年4月
○完了予定:令和4年12月末

工事の目的

堤防の高さと幅が不足する区間における堤防整備。

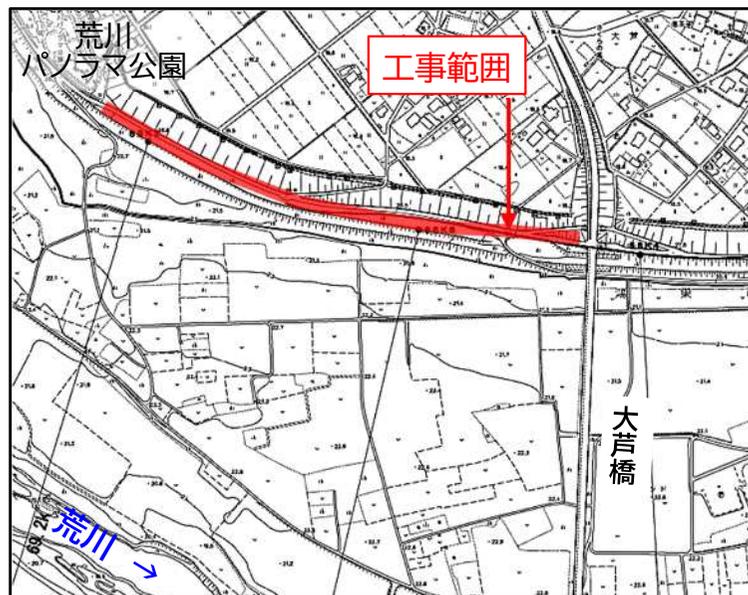
平面図

凡 例
■ 工事範囲

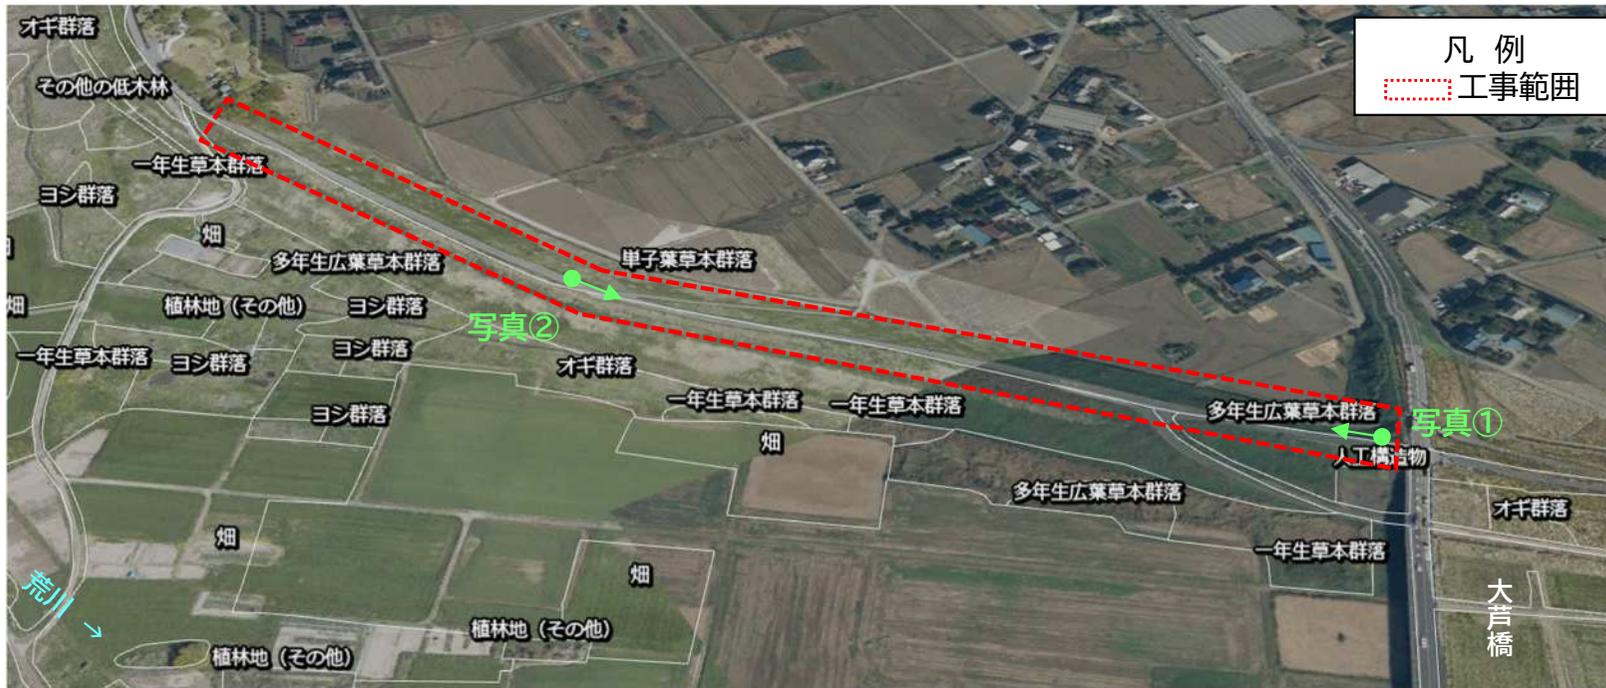
「R3 荒川上流水辺現地調査(基図)業務 報告書」の植生図データより

- ・調査範囲内は、主に草地と堤防で構成されている。
- ・堤防の草地は、主に外来植生のセイバンモロコシ群落やセイタカアワダチソウ群落で構成されている。堤外地側の法尻付近の草地は、在来植生のオギ群落、外来植生のセイタカアワダチソウ群落やオオブタクサ群落が広がるほか、カナムグラ群落が見られる。

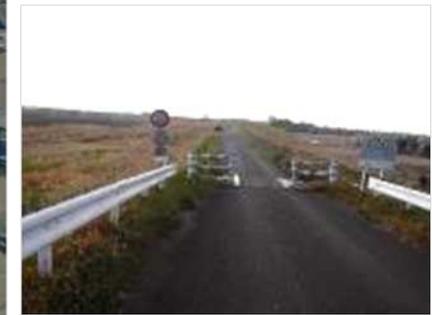
写真① 下流端から上流方向

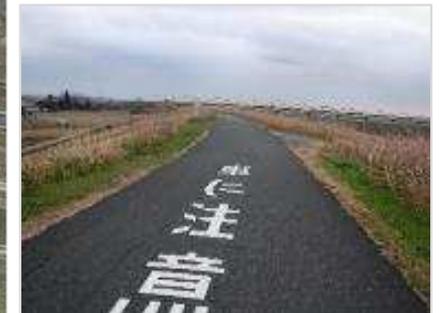
写真② 上流から下流方向
