○着 手:令和4年4月
○完了予定:令和5年3月末

工事の目的

- ・流下能力向上を目的とした樹木伐採・河道掘削。
- ・堤防の高さと幅が不足する区間における堤防整備。

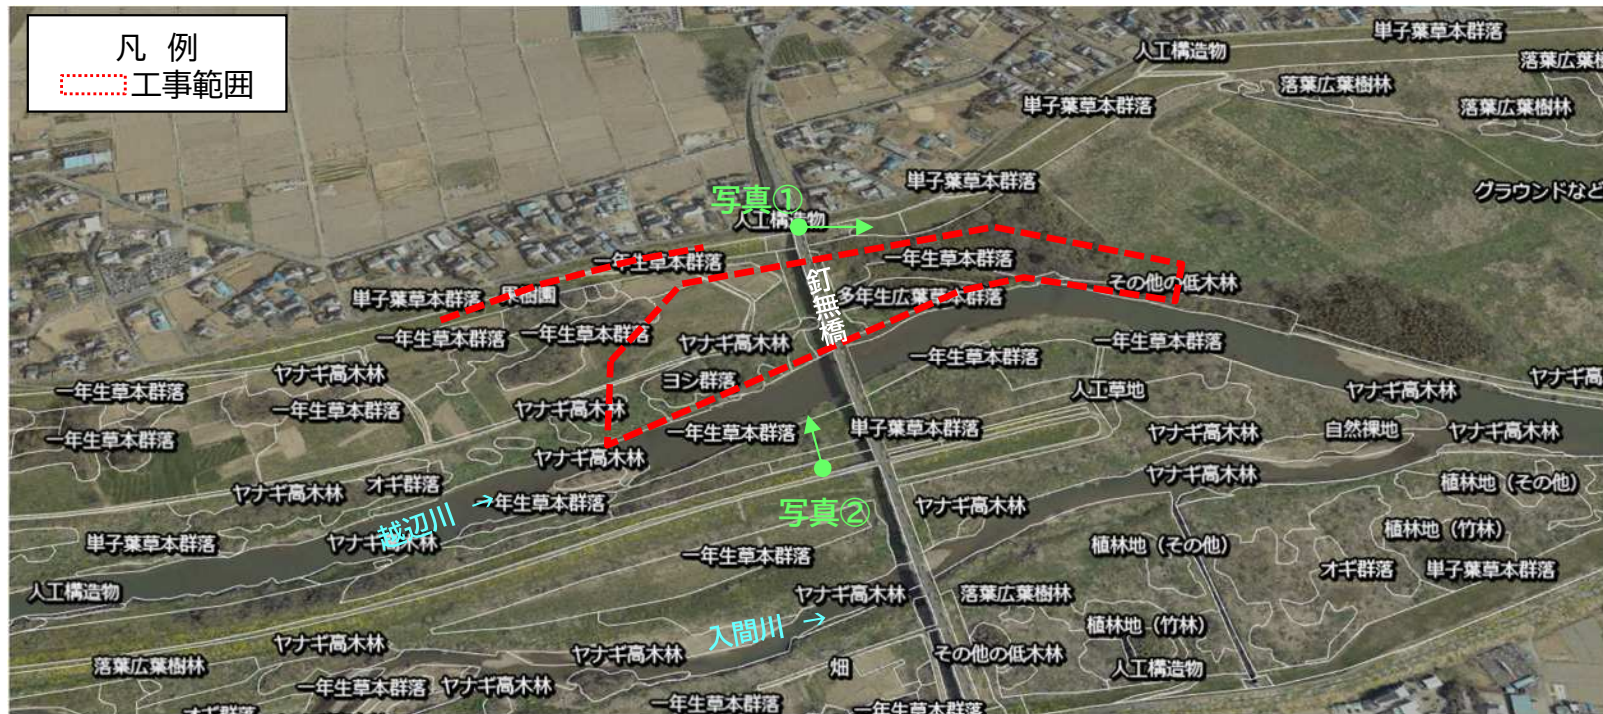
「R3 荒川上流水辺現地調査(基図)業務 報告書」の植生図データより

- ・調査範囲内のうち、釘無橋の下流側は令和2年から河道掘削を実施しており、主に裸地、草地などで構成されている。
- ・釘無橋の上流側は、主に樹林地、草地などで構成されている。樹林地は、主にジャヤナギやアカメヤナギが優占するヤナギ林で構成されており、草地は、ヨシ、カナムグラ、オオブタクサが優占する。動物では、カワセミ、ホオジロ、アゲハなどが確認されている。
- ・樹林地では重要種(鳥類)が確認されている。
