工事の目的

堤防の高さと幅が不足する区間における堤防整備。

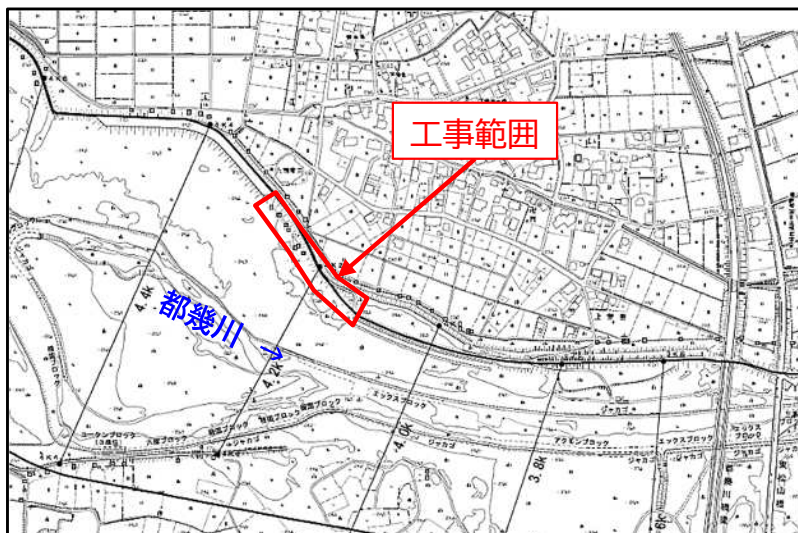
平面図

凡例
[Red Arrow] 工事範囲

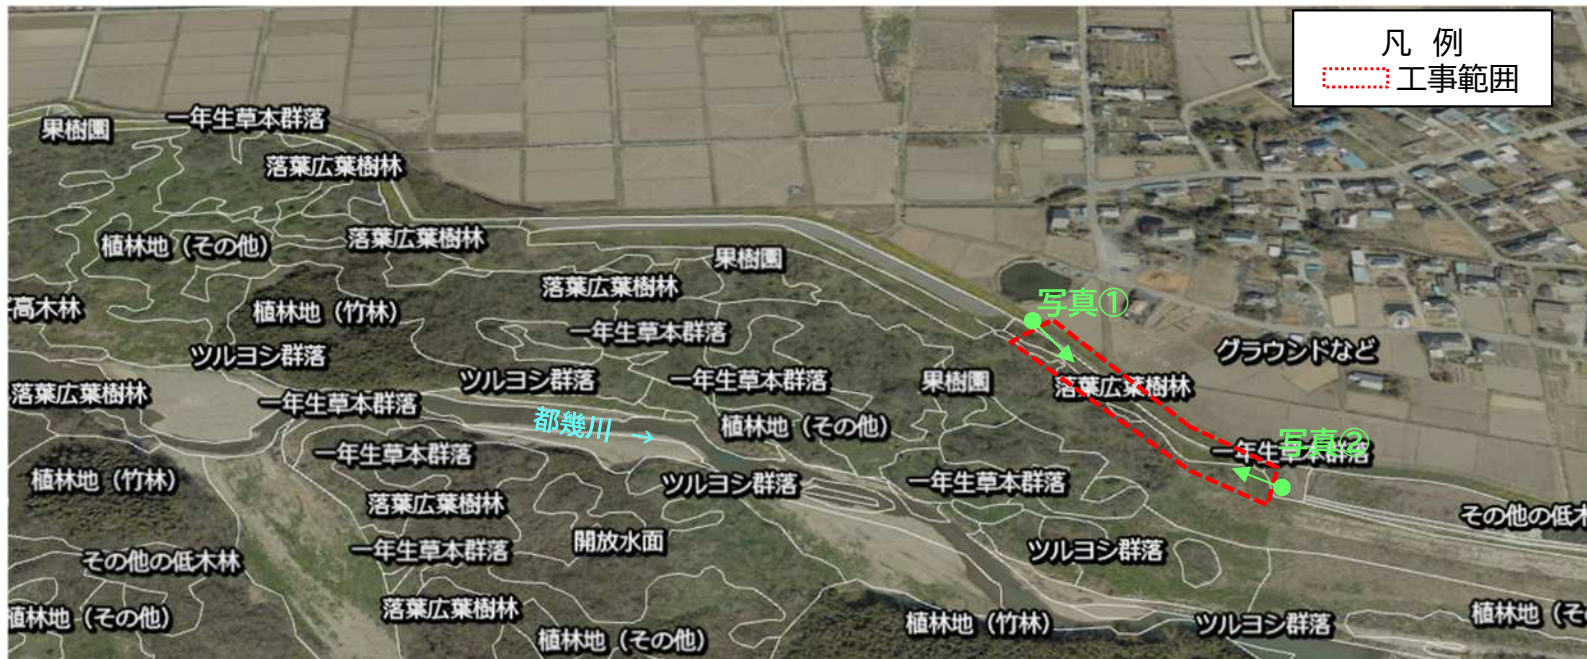
「R3 荒川上流水辺現地調査(基図)業務 報告書」の植生図データより

- ・調査範囲内は、主に樹林地と堤防で構成されている。
- ・樹林地は主にクヌギやアカメヤナギが優占する落葉広葉樹林であり、ゴマキが確認されている。樹林地の林床は明るく、ショカツサイ、アケビ、ヤエムグラなどの草花が生育している。
- ・堤防はチガヤが優占する単子葉草本群落でヤブカンゾウ、ヨモギ、スギナ、カラシナなどが生育しているほか、重要種(植物)も確認されている。アゲハやヒメナガメなどの昆虫類も確認されている。
- ・堤内地側には、水田や畑が広がり、堤防民地側の堤防のり尻部分には重要種(植物)も確認されている。

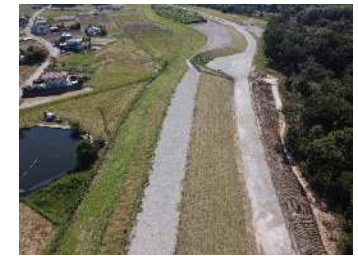
写真① 上流から下流方向

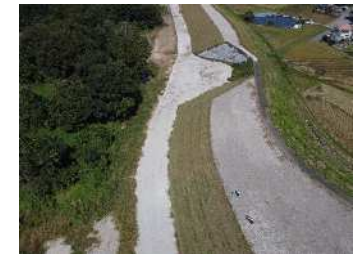
写真② 下流から上流方向
