○着 手:令和4年7月
○完了予定:令和5年3月末

工事の目的

堤防の高さと幅が不足する区間における堤防整備。

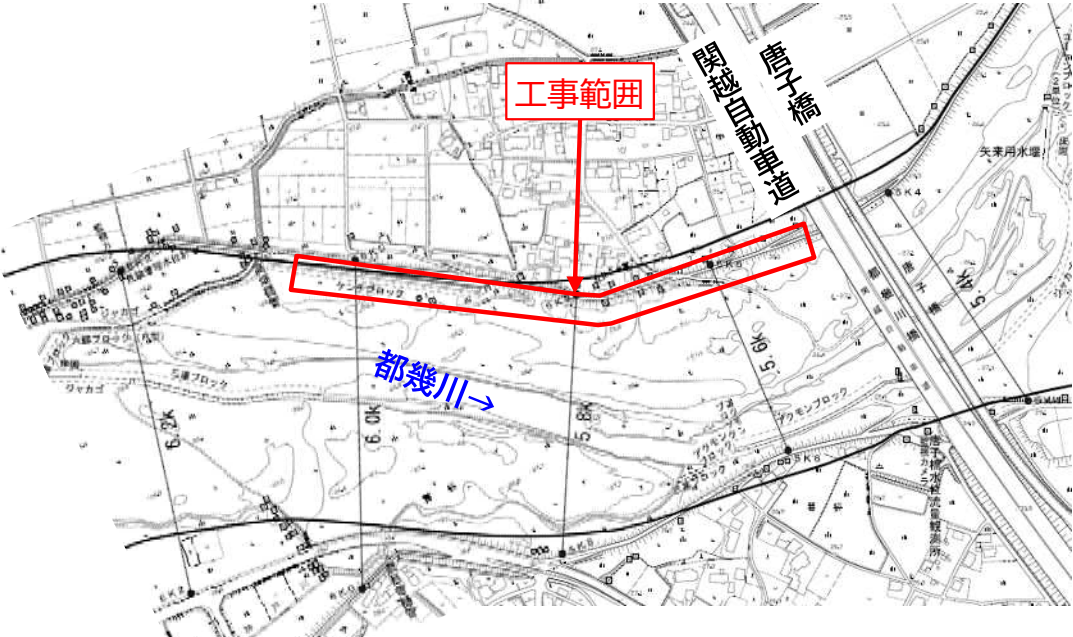
平面図

凡 例
[Red box] 工事範囲

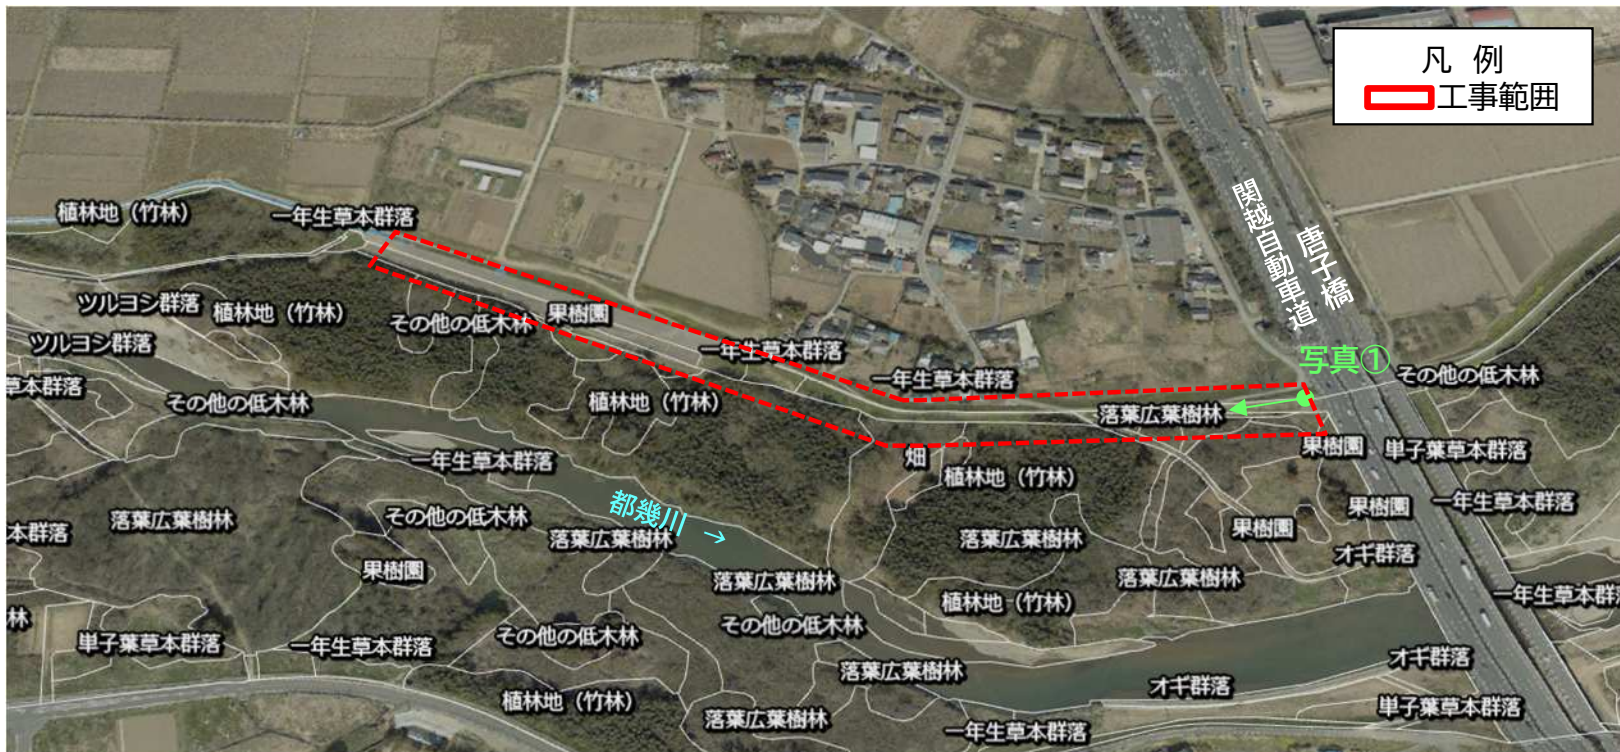
「R3 荒川上流水辺現地調査(基図)業務 報告書」の植生図データより

- ・調査範囲内は、主に草地、堤防で構成されている。
- ・堤防の草地は、主にコセンダングサ、メヒシバ、エノコログサなどが優占し、アレチウリも生育している。
- ・動物では、ウグイス、ホオジロなどが確認されている。
