○着手:令和4年9月
○完了予定:令和6年3月末

工事の目的

堤防の高さと幅が不足する区間における堤防整備と樋管改築。

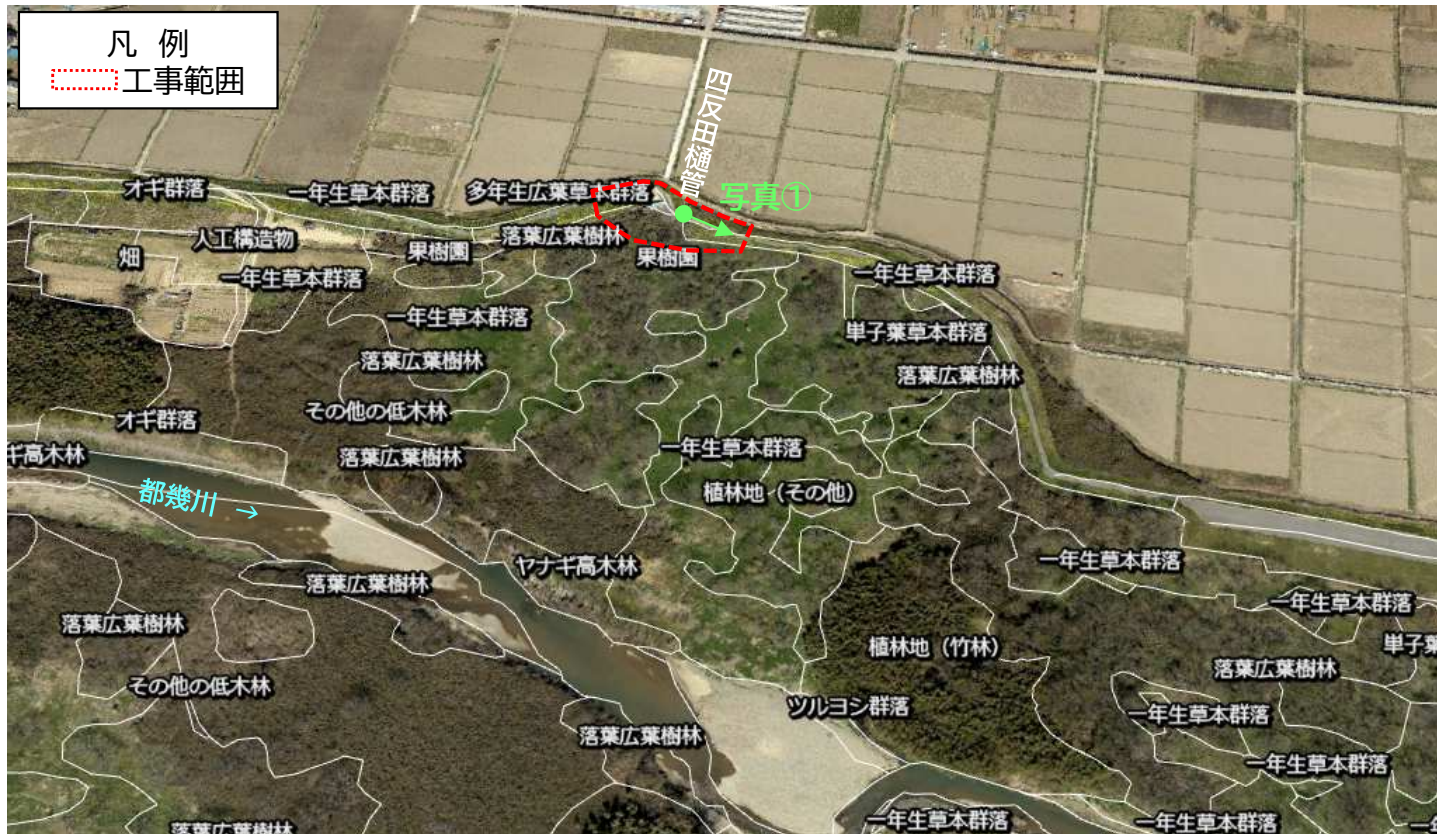
「R3 荒川上流水辺現地調査(基図)業務 報告書」の植生図データより

- ・調査範囲内は、主に草地と樹林地で構成されている。
- ・草地は主にネズミムギ、カナムグラで構成されており、林縁部ではゴマキが確認されている。
