工事の目的

水位調節堰の耐震補強、水位調節堰排水門間の土砂浚渫、坂路の舗装を実施

## 水位調節堰

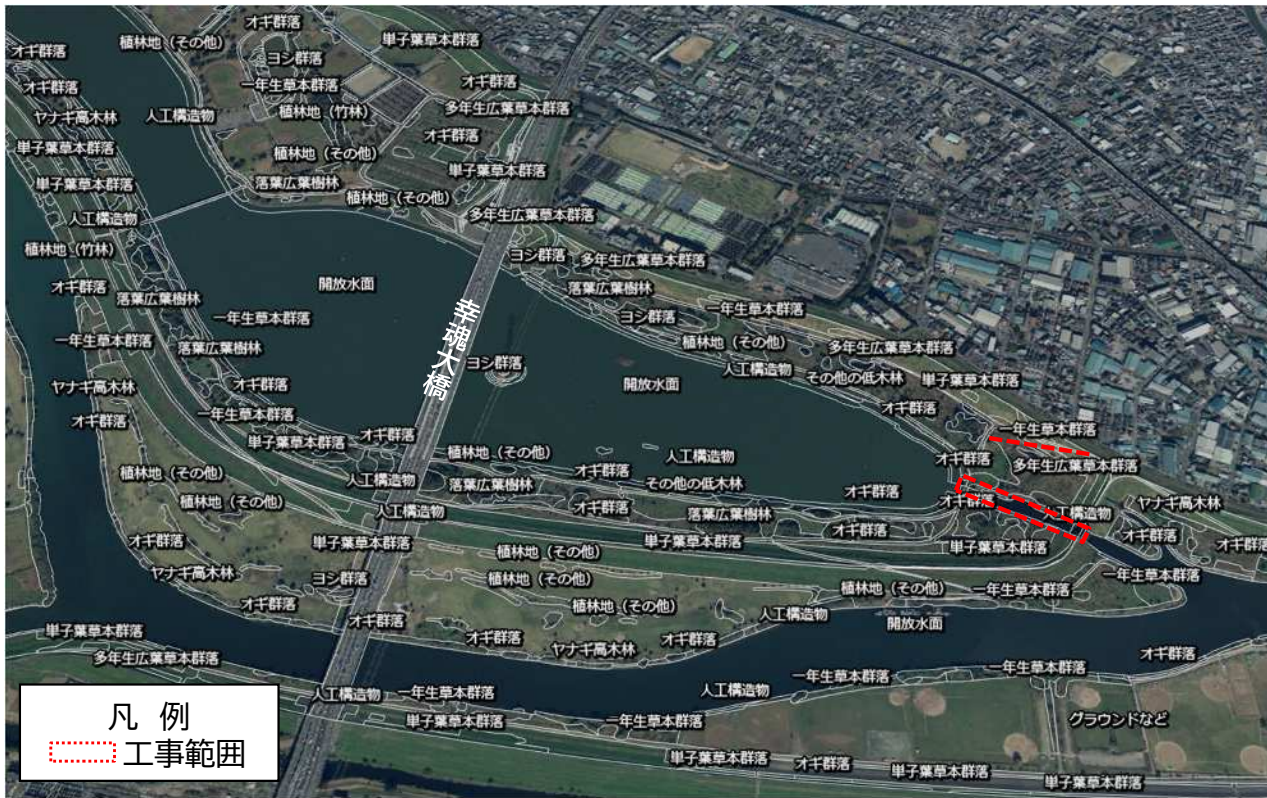
「R3 荒川上流水辺現地調査(基図)業務 報告書」の植生図データより

- ・工事範囲周辺は草地と樹木で構成されている。
- ・草地は主にオギ群落、ヨシ群落などで構成されている。
- ・樹林は主にムクノキ、エノキが優占する落葉広葉樹林で構成されている。
- ・水辺ではカムリカイツブリなどの水鳥が確認されており、カモ類の集団越冬地となっている。
