# 令和元年10月台風19号に伴う久慈川・那珂川の 出水状況等について(概要版)

国土交通省 関東地方整備局 常陸河川国道事務所

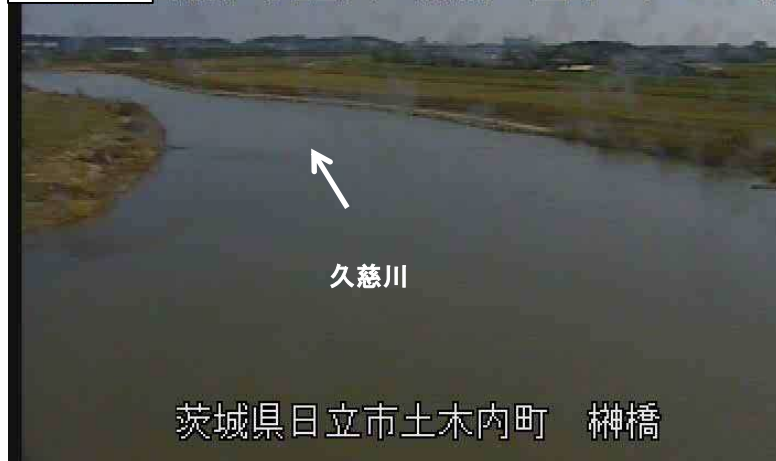
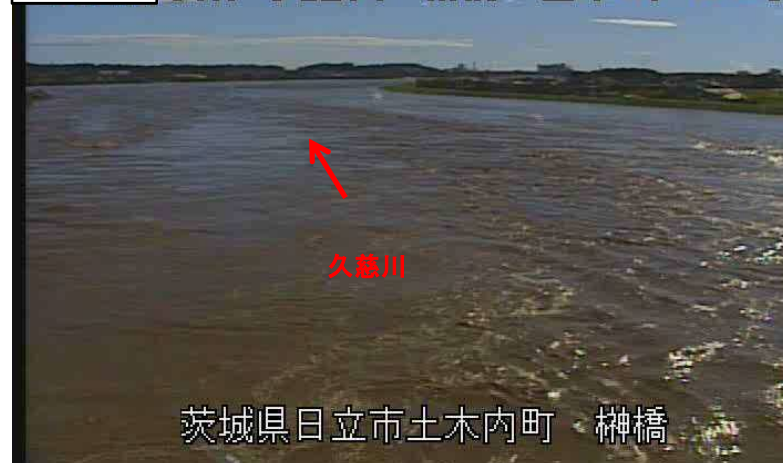
### 榊橋観測所

久慈川6.2k付近(日立市下土木内町地先)

平常時 水系 久慈川 榊橋 左岸6.2kp

洪水時 水系 久慈川 榊橋 左岸6.2kp

10月13日 9:00頃

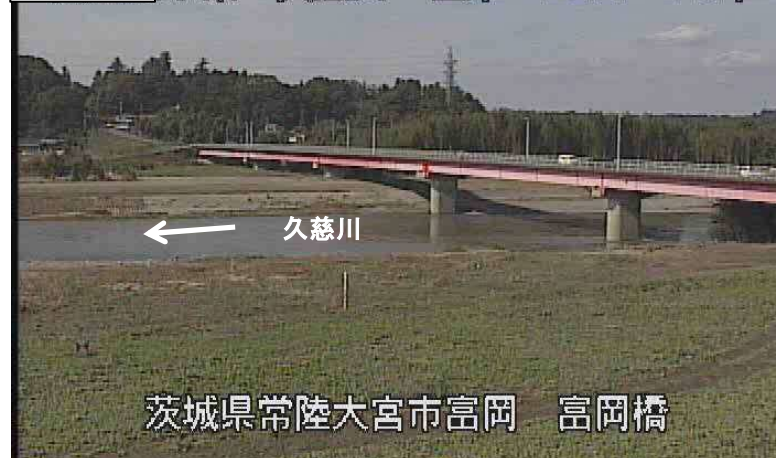
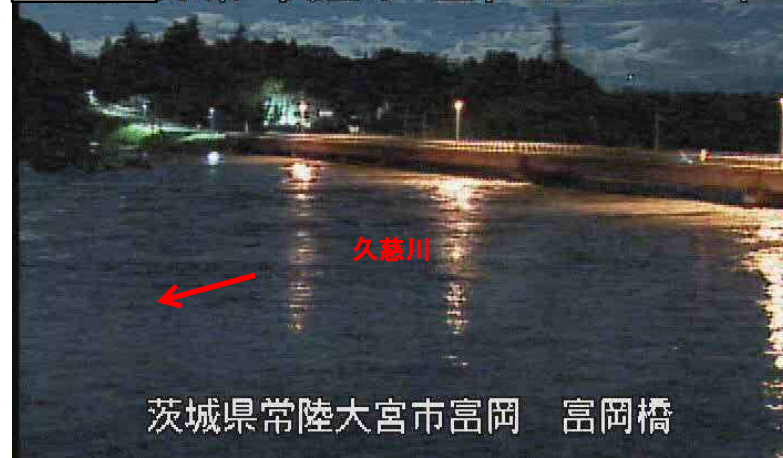
### 富岡観測所

久慈川25.3k付近(常陸大宮市富岡地先)

平常時 水系 久慈川 左岸 25.3kp

洪水時 水系 久慈川 左岸 25.3kp

10月13日 3:00頃

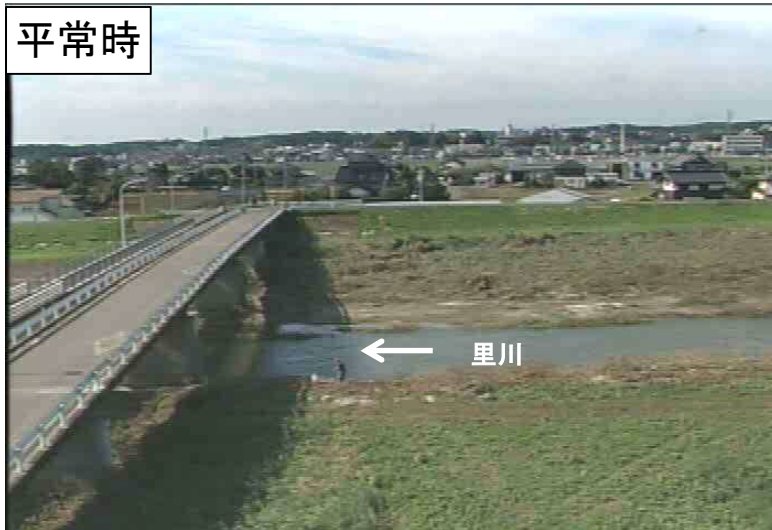
### 機初観測所

里川4. 5k付近(常陸太田市幡町地先)

10月13日 1:00頃

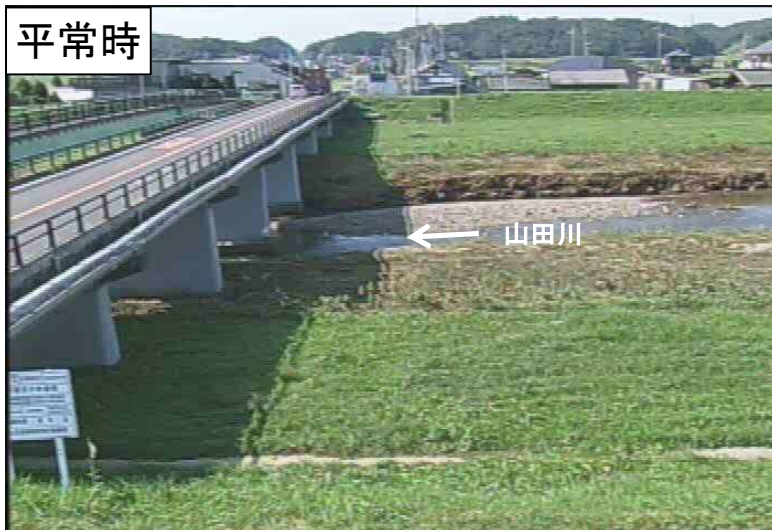
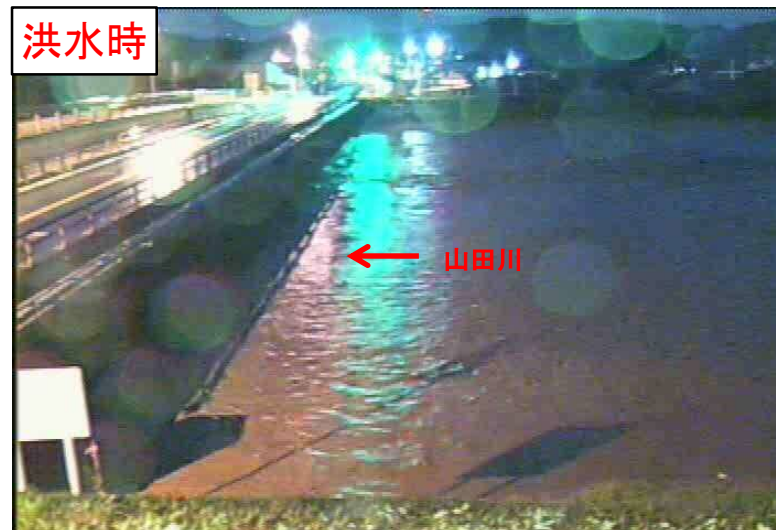
### 常井橋観測所

山田川7. 1k付近(常陸太田市大方町地先)

10月12日 24:00頃

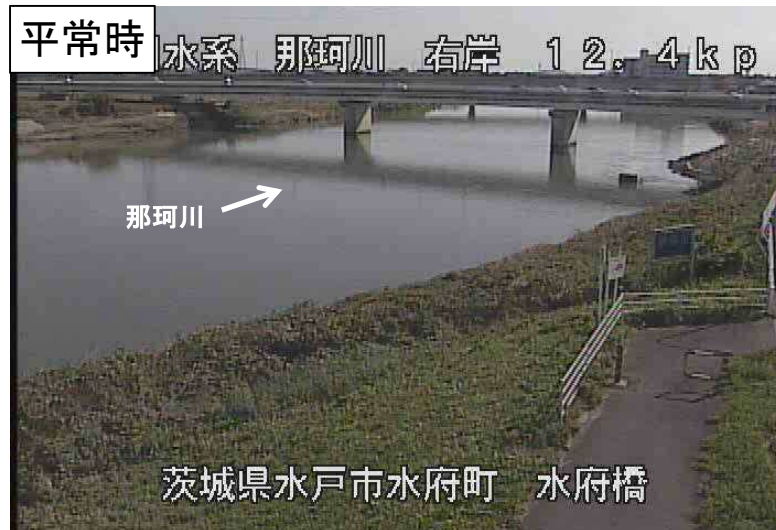
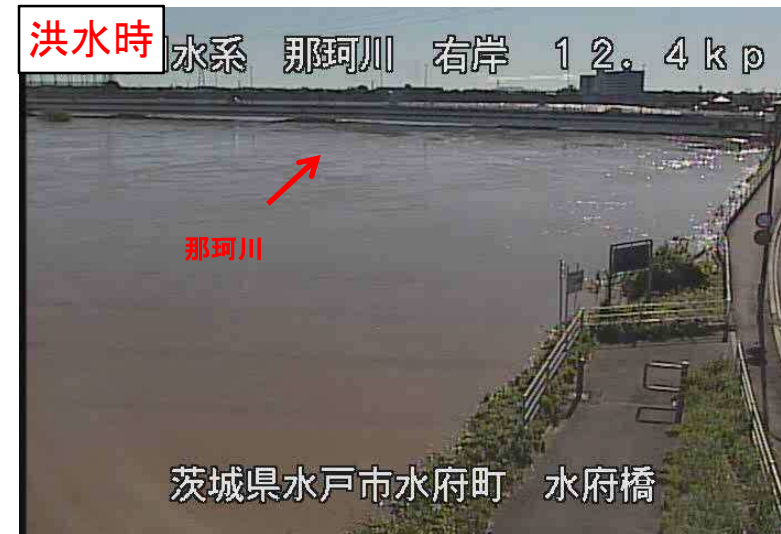
### 水府橋観測所

那珂川12.4k付近(水戸市水府町地先)

10月13日 9:00頃

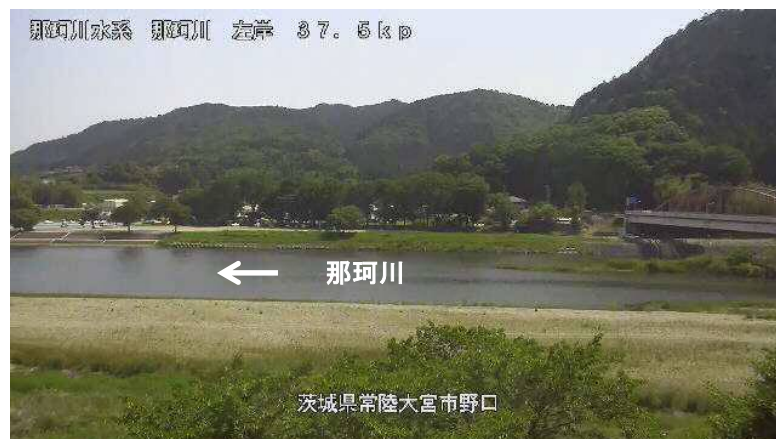
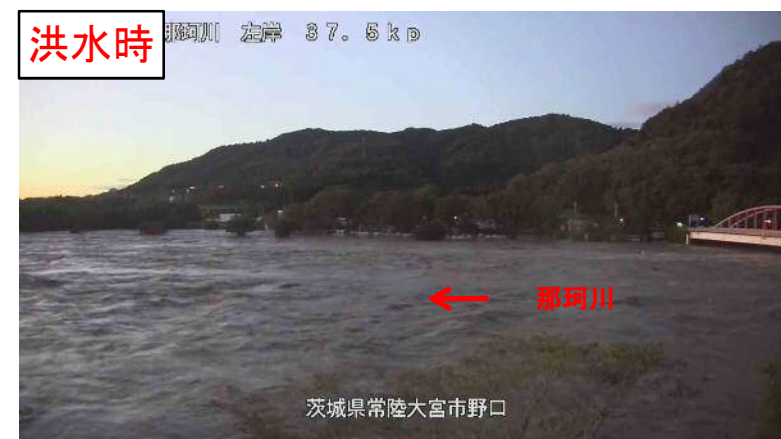
### 野口観測所

那珂川37.5k付近(常陸大宮市野口地先)

10月13日 5:30頃

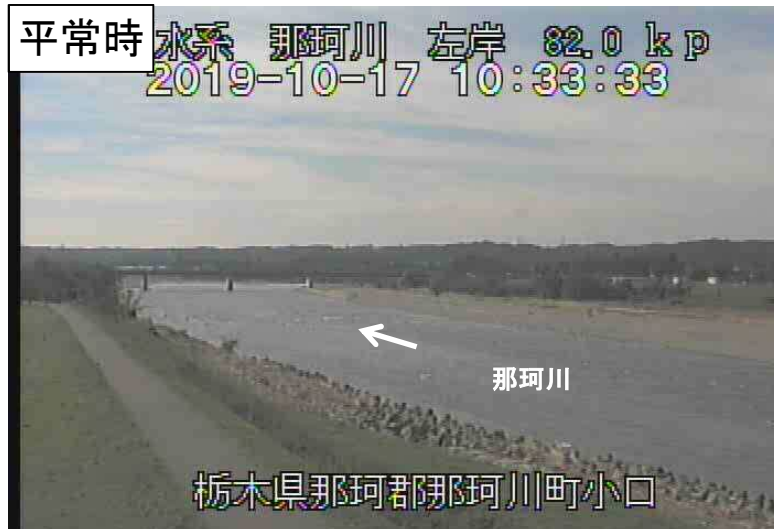
### 小口観測所

那珂川82.0k付近(那珂川町小口地先)

10月13日 0:48

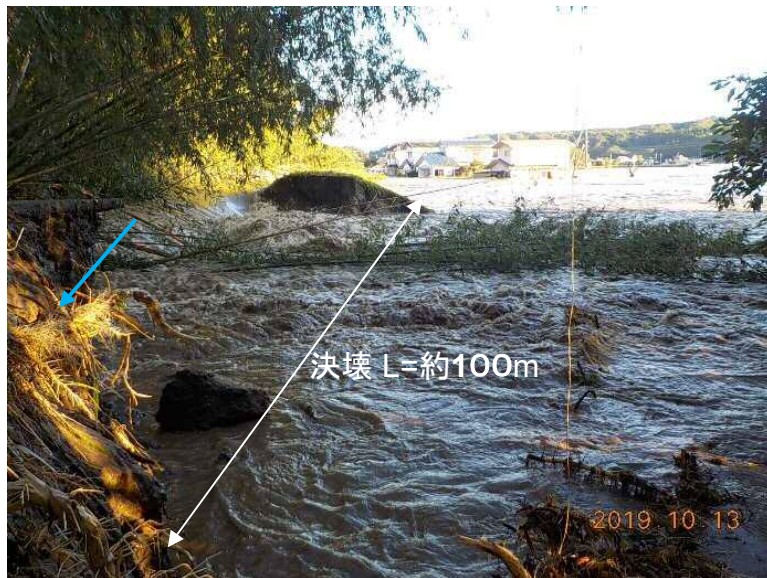
久慈川水系久慈川 茨城県常陸大宮市富岡地先(左岸25.5K) 被災～復旧状況  
2019年11月5日(火)15時00分完了

被災状況

撮影日2019.10.13 5時45分頃

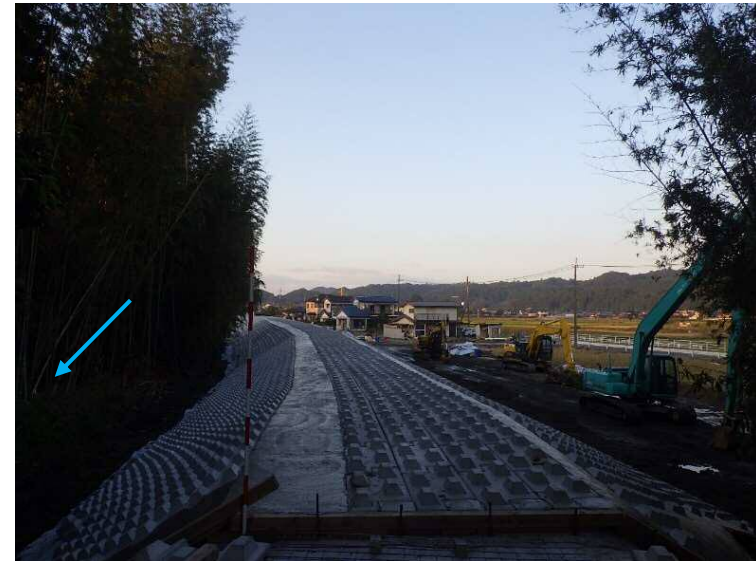
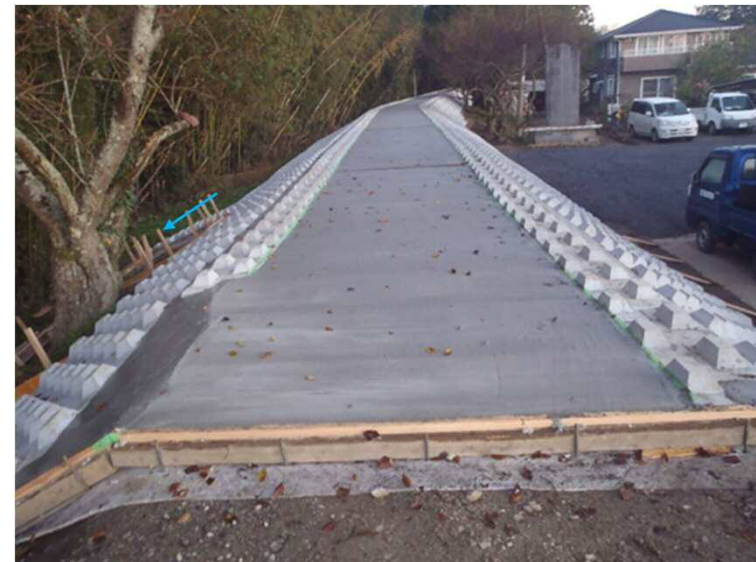
2019.11.1 17時00分頃

完成状況写真 2019.11.5 15時00分頃

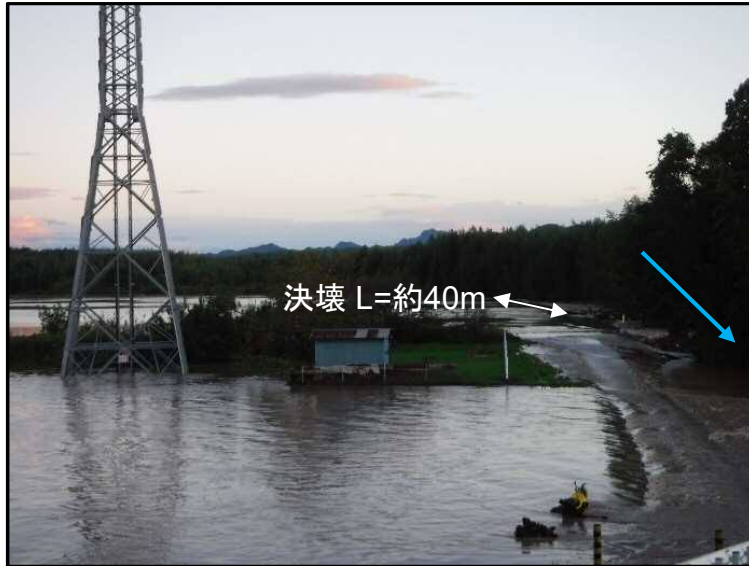
# 久慈川水系久慈川 茨城県常陸大宮市下町地先(右岸25.5K) 被災～復旧状況

被災状況

撮影日2019.10.13 6時45分頃

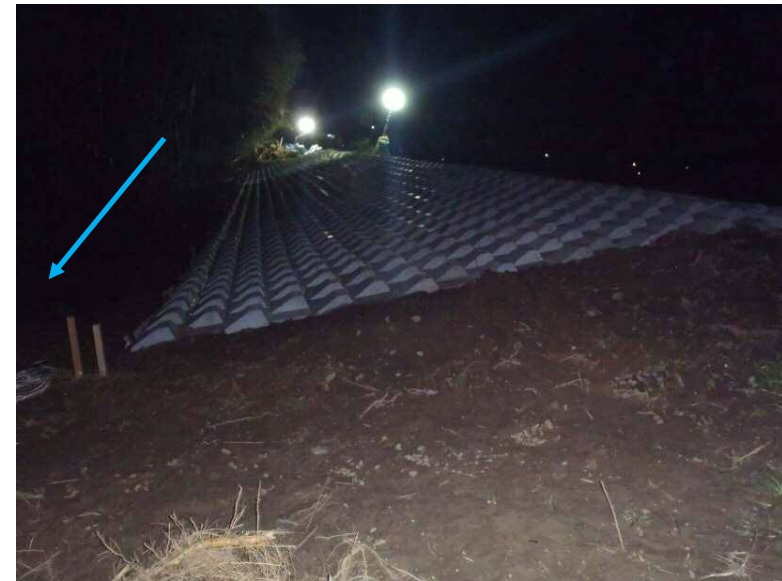
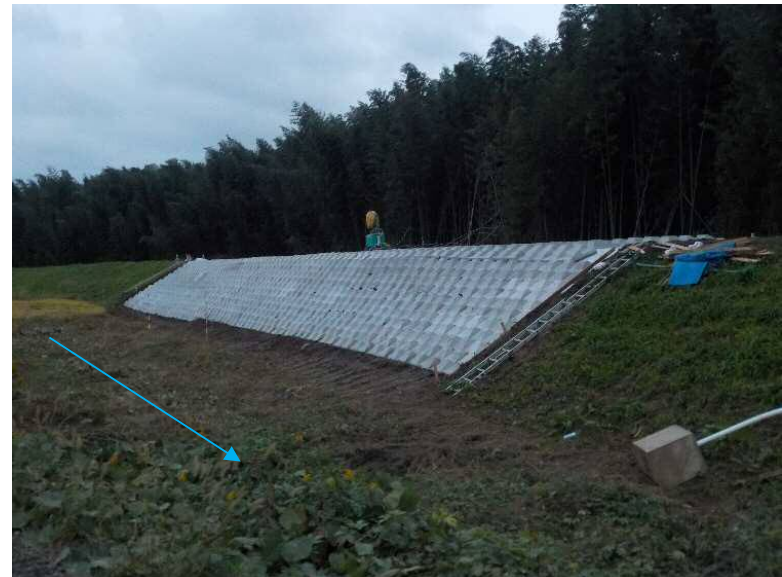
2019.10.25 6時00分頃

完成状況写真 2019.10.24 23時30分頃

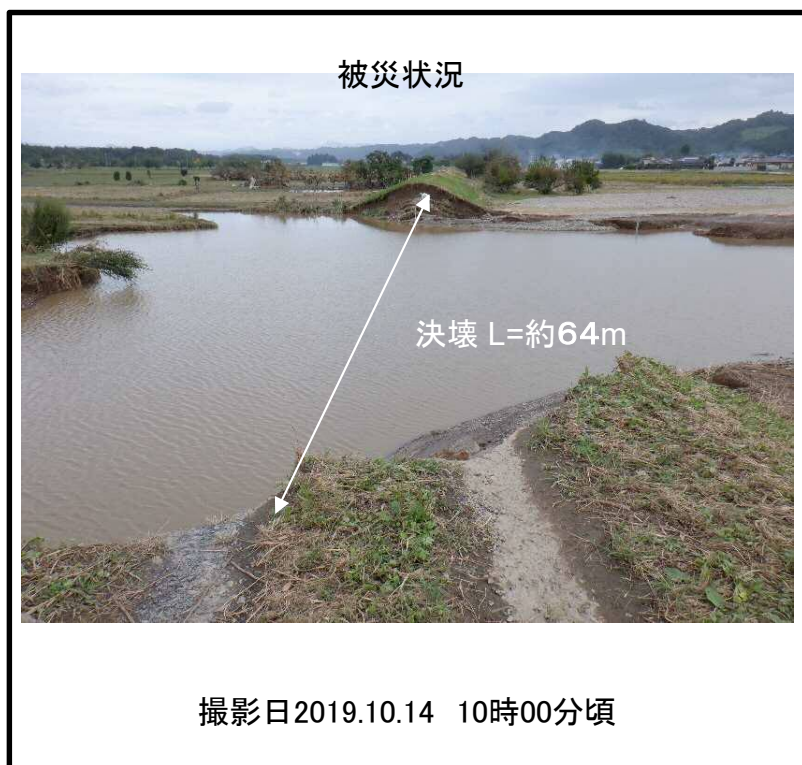
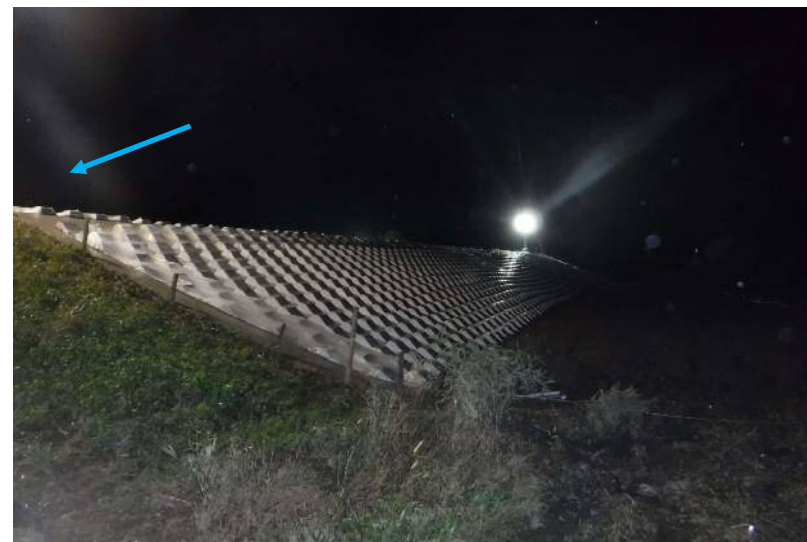
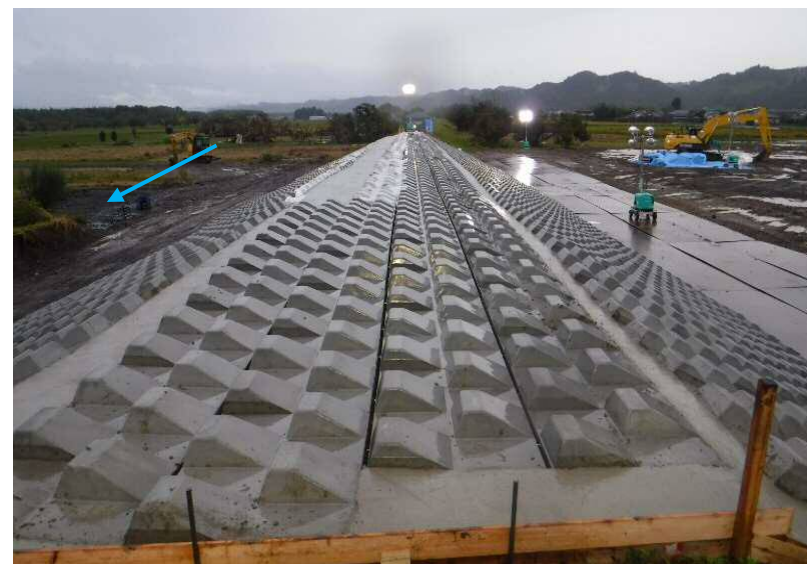
くじがわ くじがわ しおぼら  
久慈川水系久慈川 茨城県常陸大宮市塩原地先(左岸27. OK) 被災～復旧状況  
2019年10月21日(木)22時00分完了

完成状況写真 2019.10.21 22時00分頃

2019.10.22 7時20分頃

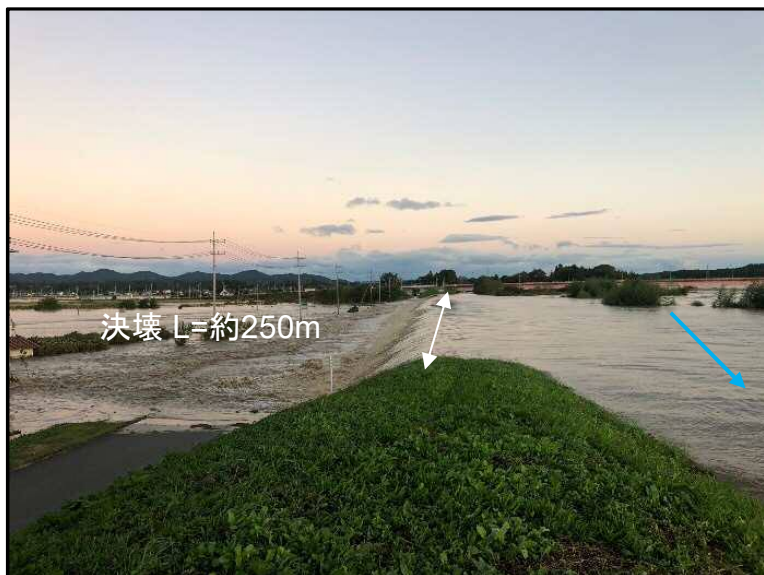
なかがわ なかがわ しもえど  
那珂川水系那珂川 茨城県那珂市下江戸地先(右岸28.6K) 被災～復旧状況

被災状況

撮影日2019.10.13 6時15分頃

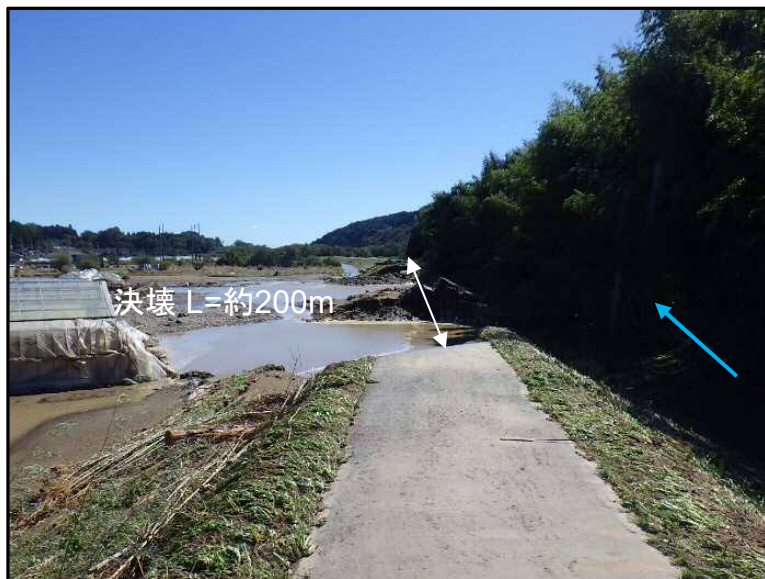
被災状況

撮影日2019.10.13 11時00分頃

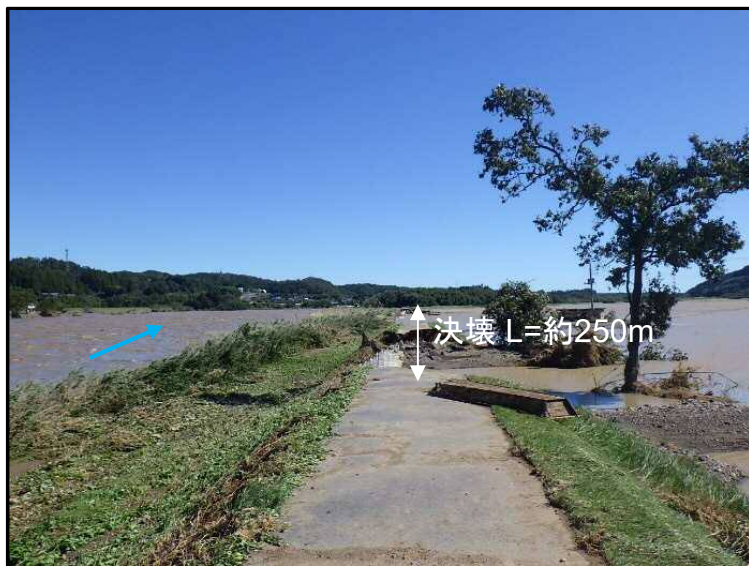
被災状況

撮影日2019.10.13 11時50分頃

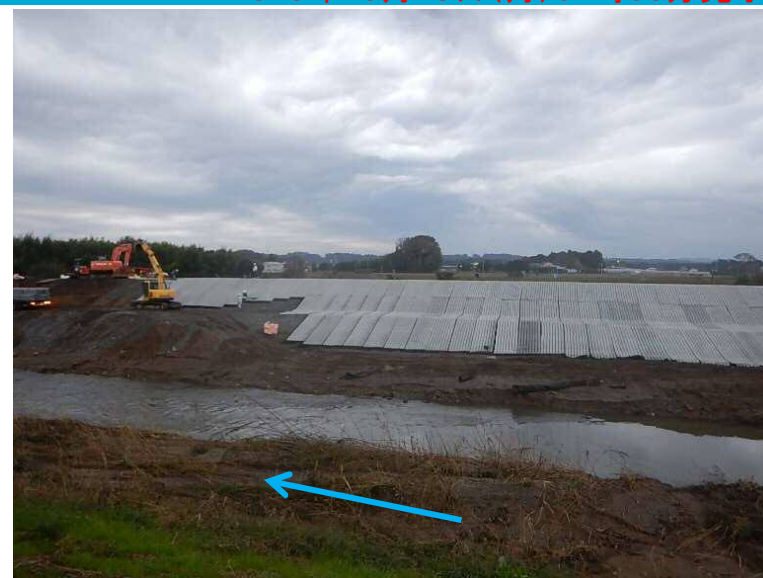
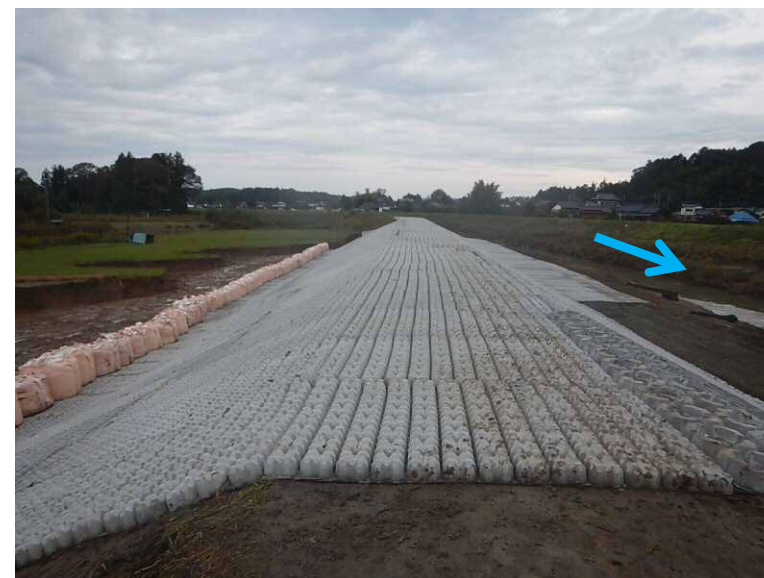
くじがわ あさかわ まつざかちよう  
【権限代行】久慈川水系浅川 茨城県常陸太田市松栄町地先(右岸0.5K) 被災～復旧状況  
2019年10月28日(月)07時00分完了

2019.10.27 17時00分頃 ブロックマット 施工中

完成状況写真 2019.10.28 07時00分頃

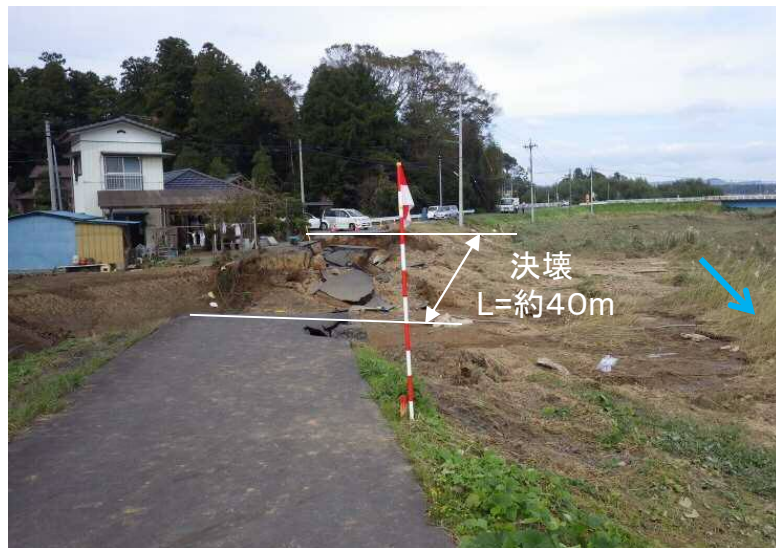
くじがわ あさかわ まつざかちょう  
【権限代行】久慈川水系浅川 茨城県常陸太田市松栄町地先(右岸1.6K) 被災～復旧状況  
2019年10月25日(金)17時00分完了

被災状況

撮影日2019.10.17 13時00分頃

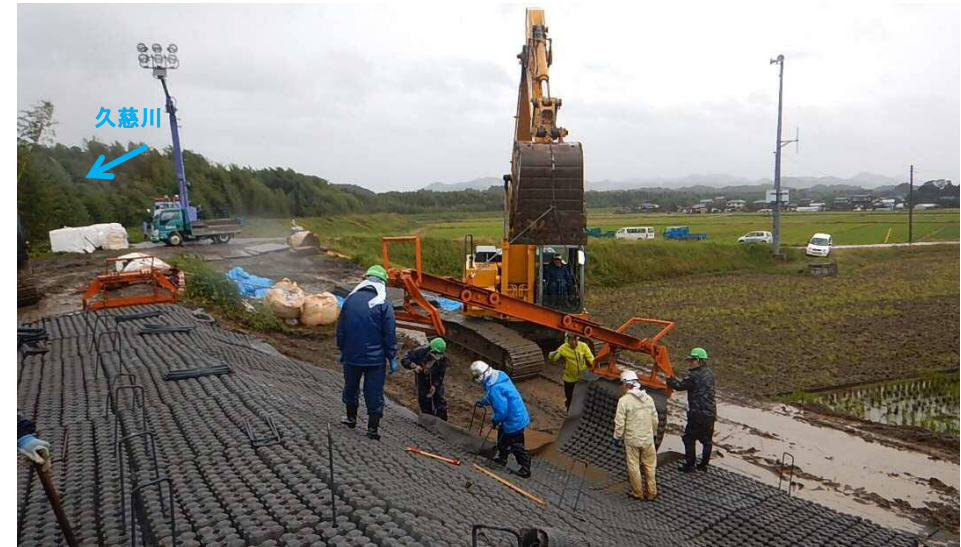
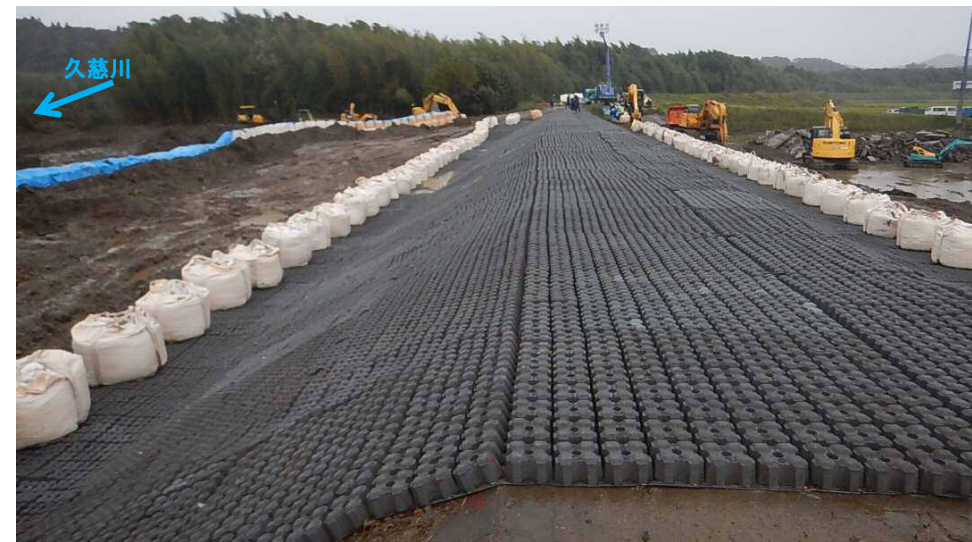
【権限代行】<sup>くじがわ</sup>久慈川水系<sup>くじがわ</sup>久慈川 <sup>おぬき</sup>茨城県常陸大宮市小貫地先(左岸34.0K) 被災～復旧状況  
2019年10月25日(金) 19時00分完了

2019.10.25 15時00分頃 ブロックマット設置 施工中

完成状況写真 2019.10.25 19時00分頃
