SAFETY SUPPORT NEWS

工事事故発生事例(R4年度発生)

事故事例①（令和4年5月発生）

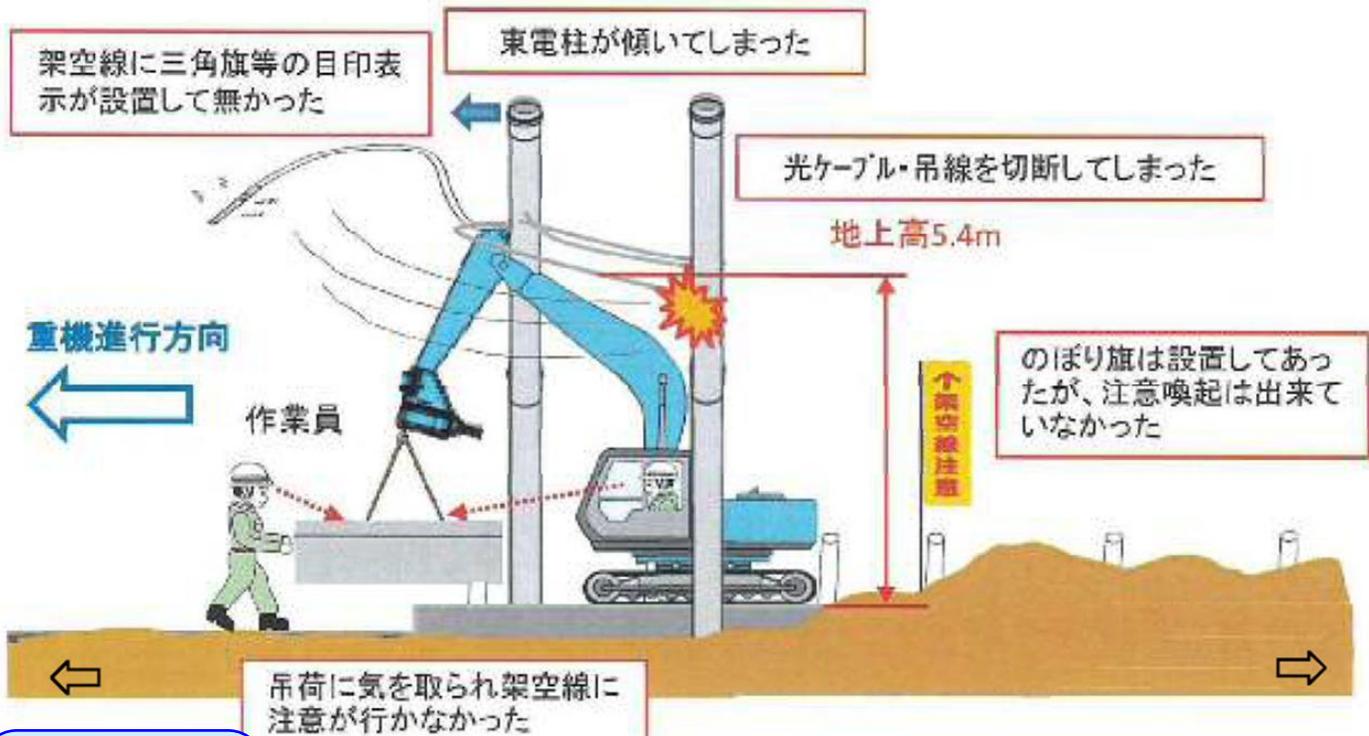
翌日の準備作業中、施工予定箇所にU型側溝が仮置きされていたため、バックホウにてU型側溝を吊り上げて移動した際、バックホウのアーム部分で光ケーブルを損傷した事故。

- 当該作業は予定外の作業であった。
- 吊荷のU型側溝に気を取られ、架空線への注意が不十分であった。
- 架空線下での作業であるが、見張り員がいなかった。
- 架空線に三角旗（目印表示）の設置がなされておらず、のぼり旗の設置数が少なく、注意喚起が不十分であった。

- 朝礼・KY時に作業内容を周知し、予定外作業は実施しない。
- 架空線付近での作業時は、事前に架空線の位置、高さを必ず確認する。
- 架空線の周辺で作業を行う場合は、見張り員を配置することを徹底する。
- 架空線に三角旗の設置、周囲にのぼり旗を目立つように設置し注意喚起を図る。

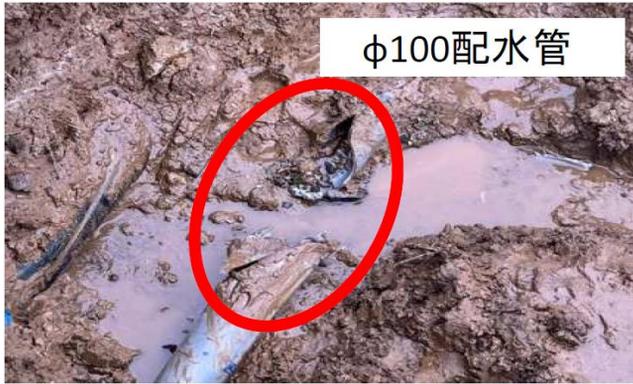
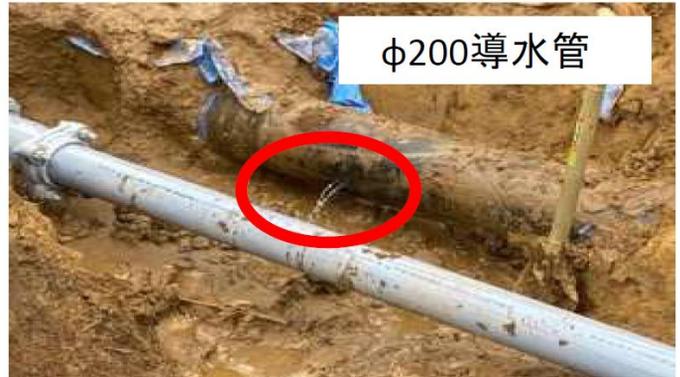
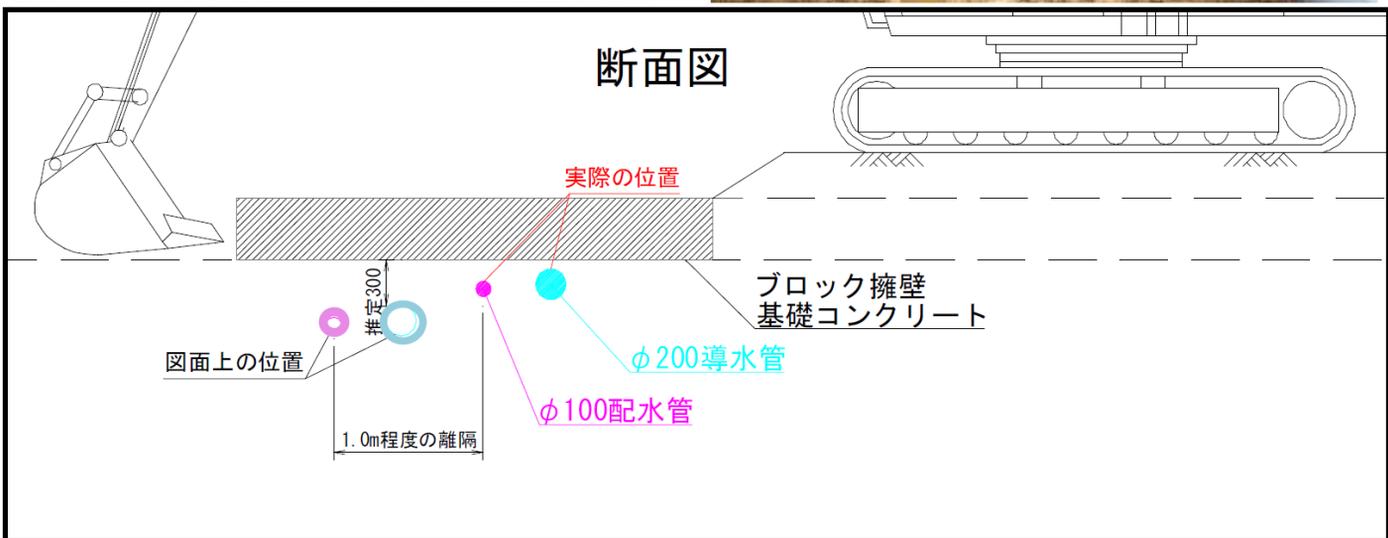
事故事例② (令和4年9月発生)

バックホウで基礎コンクリート撤去作業中に、近隣家屋1軒に接続する水道管を破損した事故。

- 基礎コンクリート撤去後に試掘を行う予定であり試掘を実施していなかった。
- 埋設水道管の想定位置と実際の位置にずれがあった。

- 埋設物がある場合は、試掘により埋設図面と現地の整合性を確認し、埋設管の位置（深さ等）を把握し、関係機関に連絡する。※必要に応じて立会を受ける
- 既設埋設管が近接する作業では関係機関に連絡の上、立会のもと作業をする。

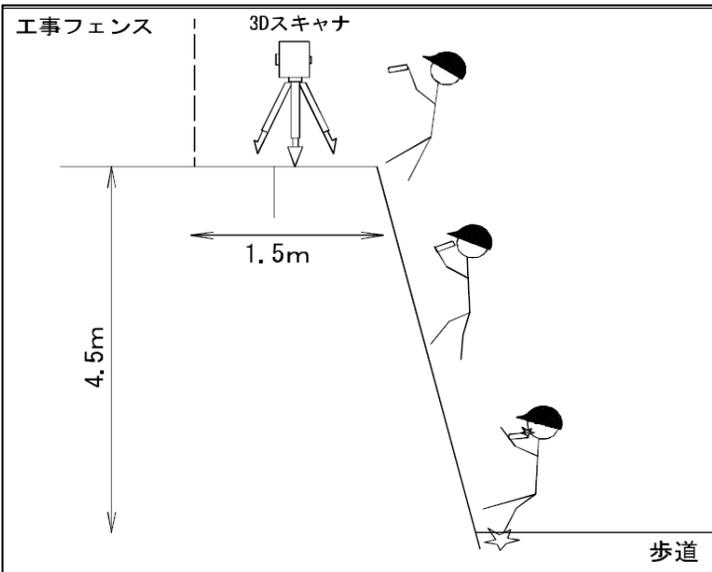
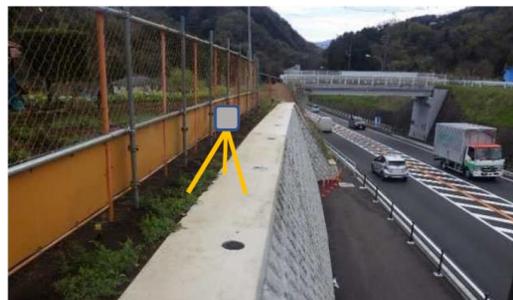
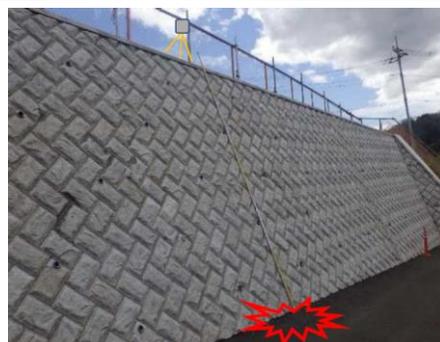
事故事例③ (令和4年4月発生)

- ・高さ4.5mのブロック積擁壁の天端上で、測量作業中に足を踏み外し歩道へ転落した事故。
- ・タブレットPCを見ながら移動しており、ヘルメットは被っていたが安全帯は着用していなかった。

- 転落災害を防ぐための注意喚起や作業計画の整備が不十分であり、高所作業に対する安全意識が低い状態であった。
- 作業前KYミーティングでは、高所作業についてのミーティングがなされていなかった。
- 測量器械及びタブレットPCを操作しながら歩いていたため、周囲・足元の注意が散漫になった。
- 天端部は幅約1.5mであり、通行に支障もない広さであることから墜落災害に対する油断が生じていた。

- 業務計画書に高所作業での作業の記述を設け、周知徹底を図る。
- 現場内で転落災害が起こりうる場所の調査を実施し、注意点や作業ルールを定める。また、高所作業に限らず災害が予見される場合は、その作業を一時中断し、作業手順に照らして再度検討・周知を行ってから作業を再開する。
- 測量器械及びタブレットPCを操作しながら歩かない等現場ルールを定める。
- 高所作業の際は、過信や油断をしないよう注意喚起、声かけによって事故を未然に防ぐ作業体制を整える。
