令和元年東日本台風から3年 ～あの日を忘れない～

入間川流域緊急治水対策プロジェクト

令和元年東日本台風 荒川上流ダム群と荒川第一調節池の効果

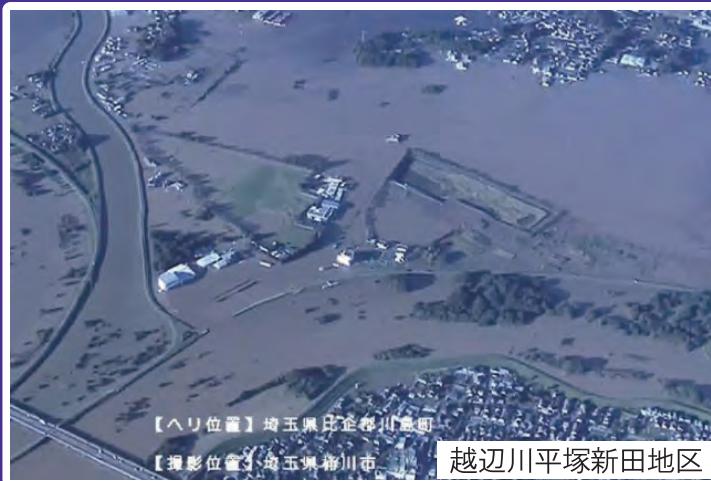
越辺川平塚新田地区

浸水状況の空撮写真・遠景

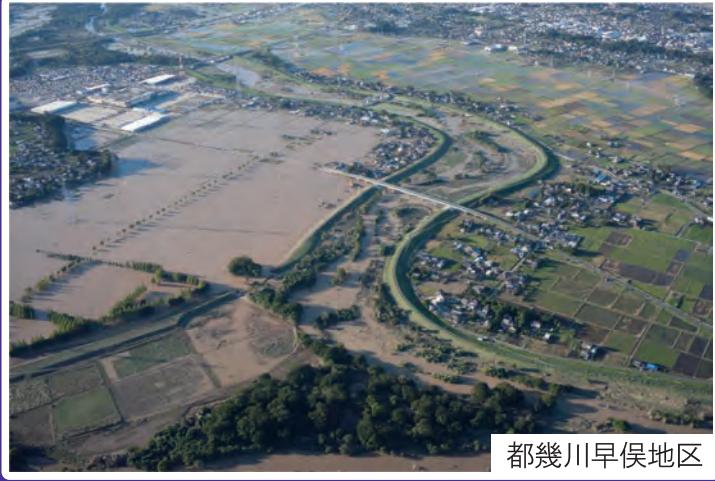
都幾川早俣地区

堤防決壊箇所の空撮写真・遠景

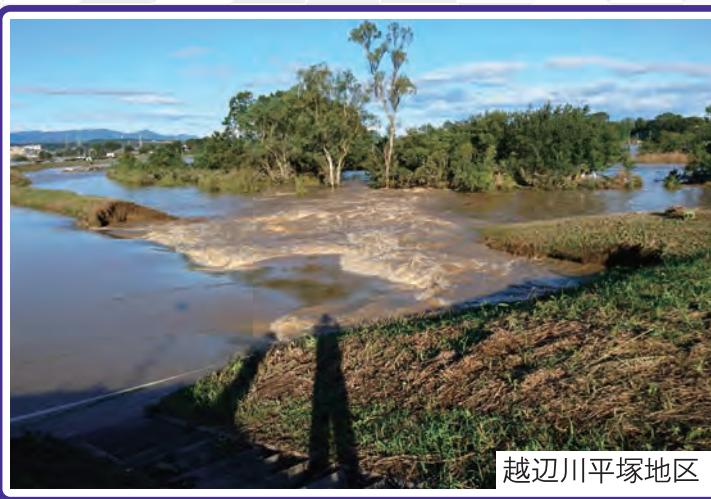
越辺川平塚地区

決壊状況の地上写真：近景

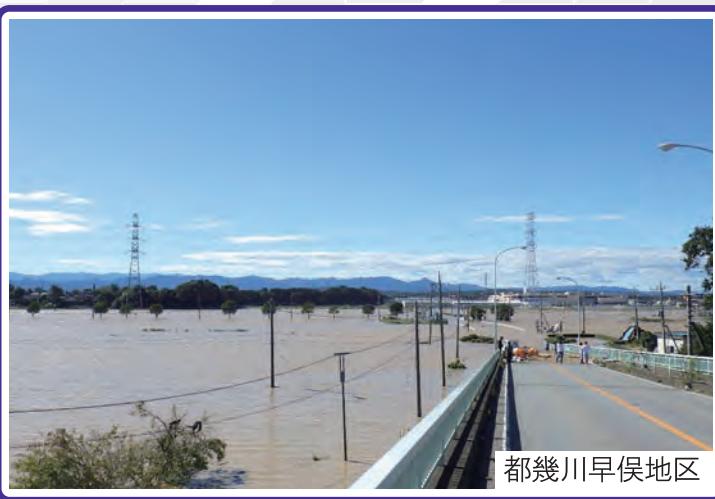
都幾川早俣地区

決壊状況の地上写真：近景
