### 神奈川県圏央道連絡調整会議(第4回) 開催結果について

# 神奈川県圏央道連絡調整会議 (第4回)

## 説明資料

1. 工事状況について
2. 工事を進める課題について
3. 事業の進捗について

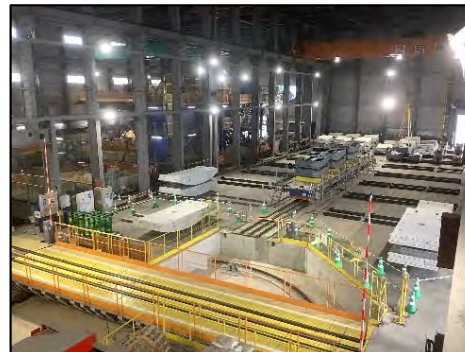
③-1 発進立坑地上設備(R4.10時点)

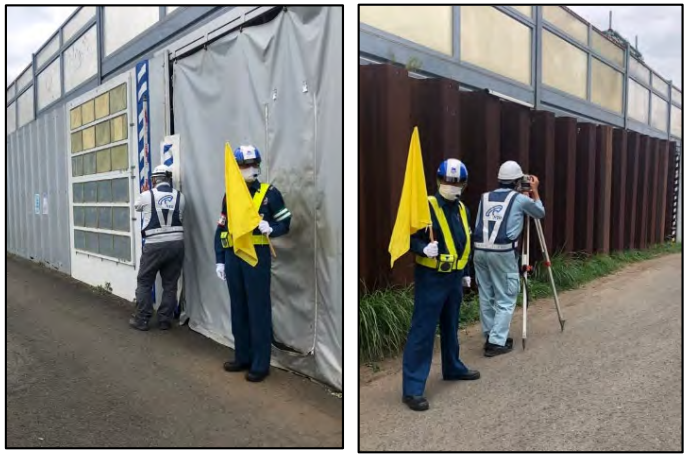
### ○地表面変位の把握

<藤沢市道沿い>

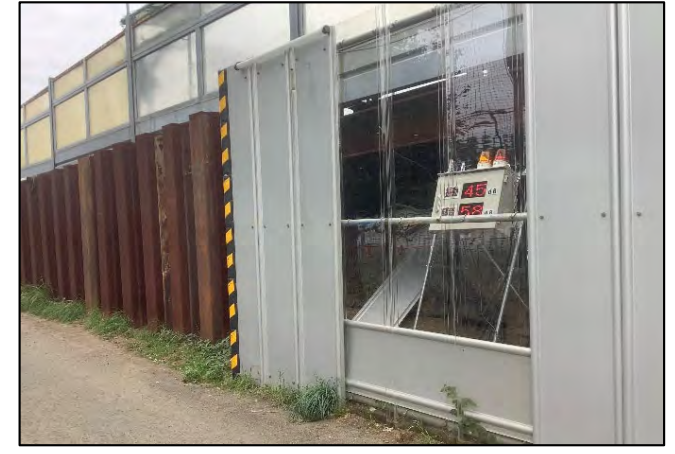
### ○騒音・振動の測定

<国道1号藤沢バイパス法面における設置状況>

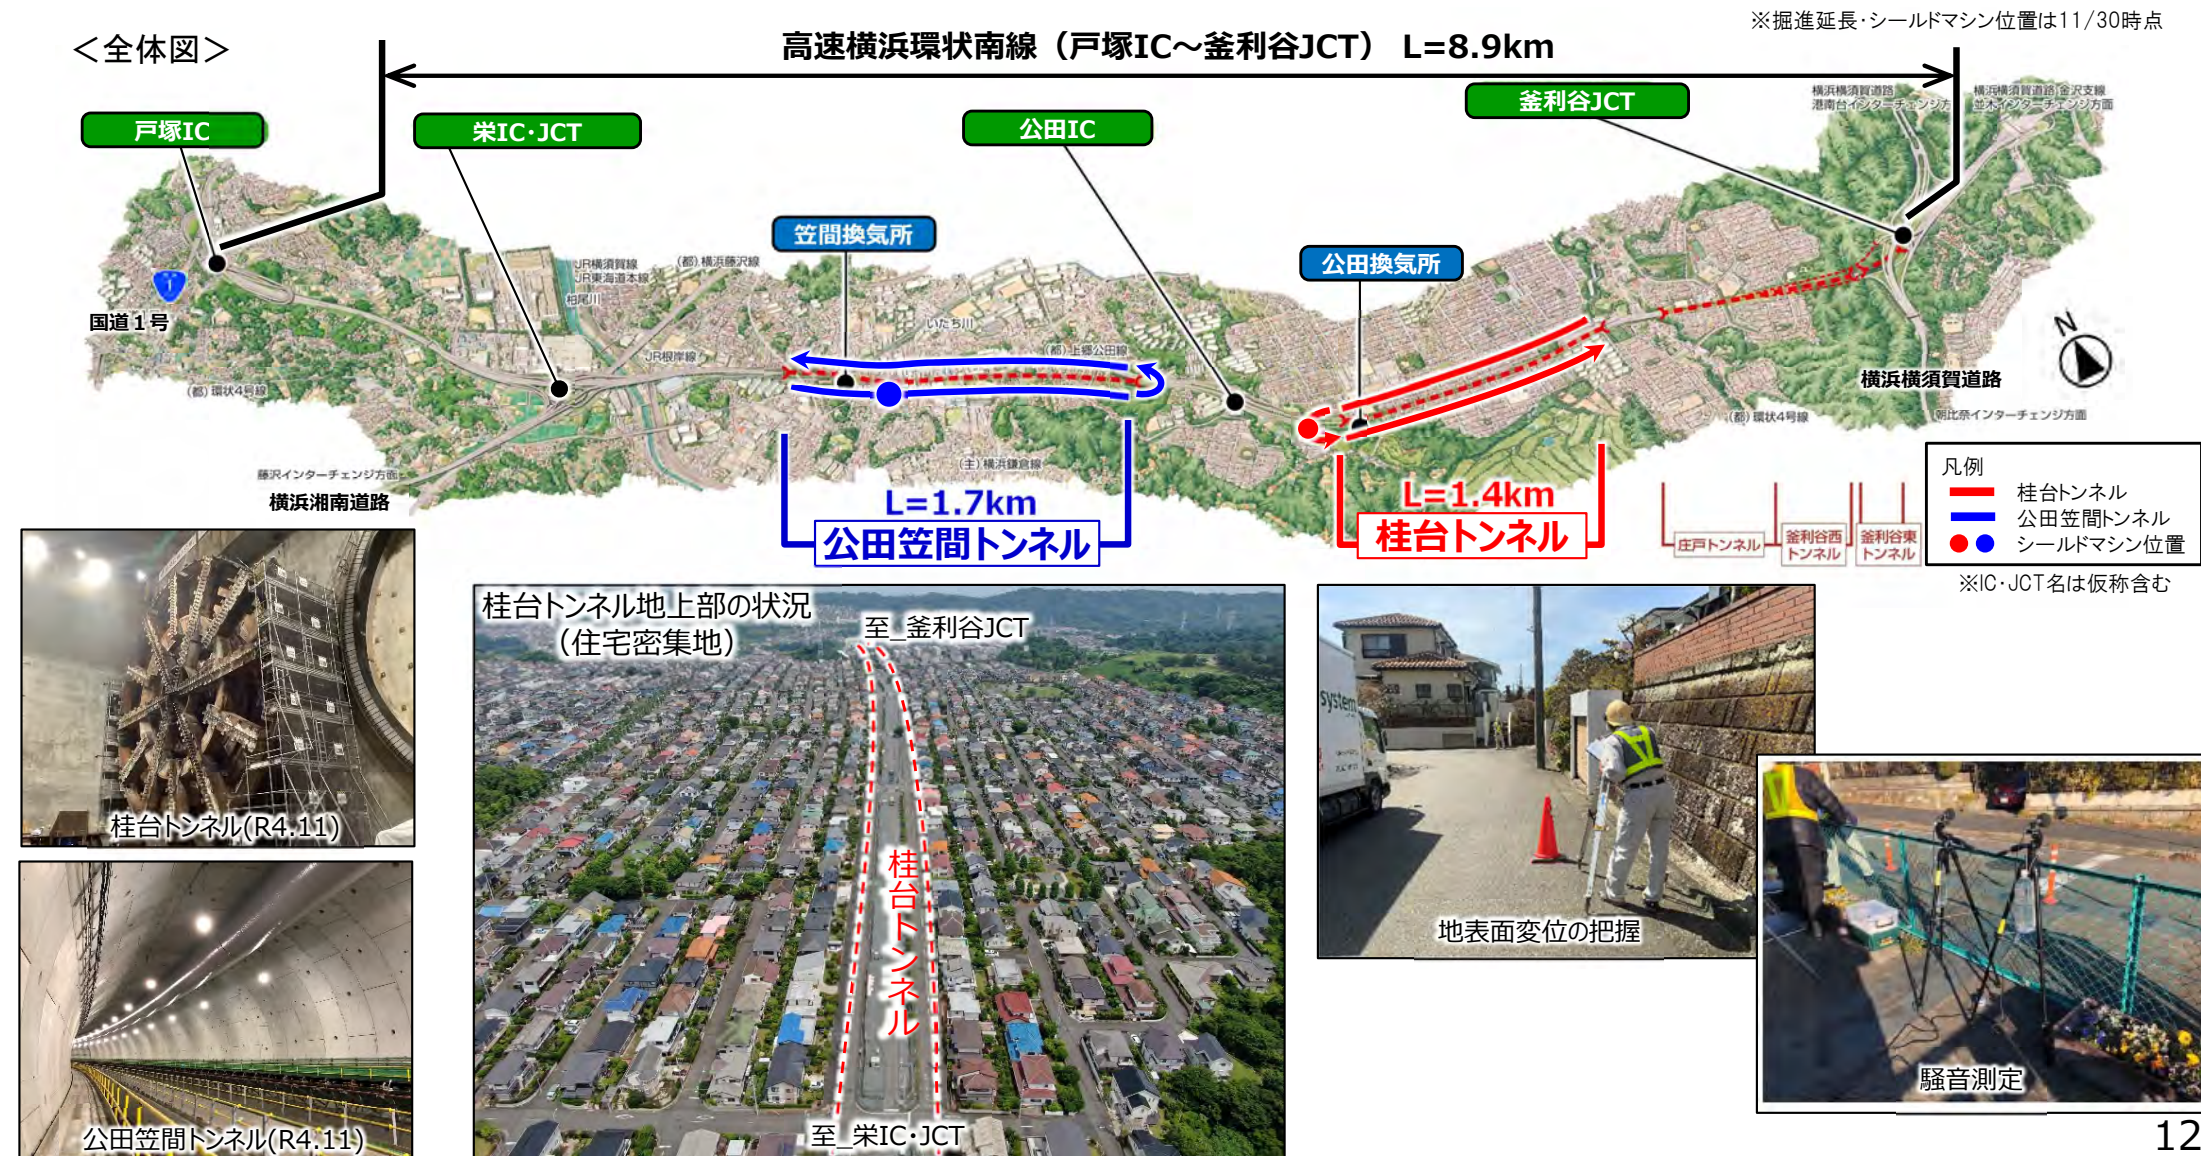
- 桂台トンネルは、令和4年2月14日にシールドマシンの掘進を再開、令和4年9月22日にマシンによる掘削が完了したところ。  
現在、シールドマシンの回転に向けた準備作業を実施中。
- 公田笠間トンネルは、令和3年11月8日に掘進を開始。汚水幹線との近接区間を通過し、現在約0.6kmの掘進が完了。
- 掘進による地表面変位、騒音・振動のモニタリングを行い周辺の生活環境に配慮した慎重な掘進を行っているところ。

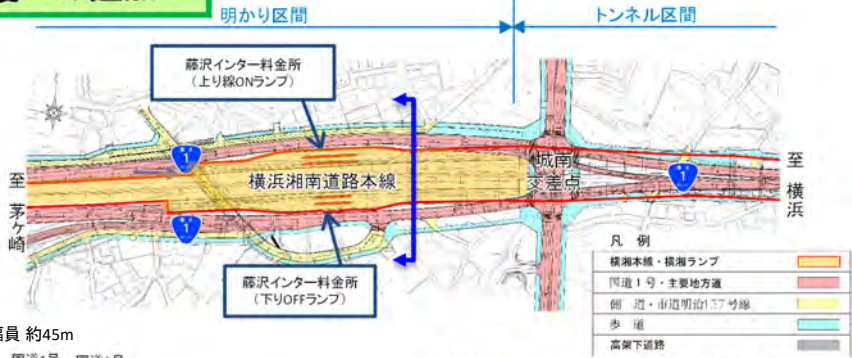
## 全面路面覆工の追加

### ■完成形イメージ

- 藤沢地区の開削区間について、全面路面覆工を実施し国道1号を切り回すなど、現車線数を確保しながら施工する計画へ変更。
- 道路排水を一時的に貯留し、流量を調整するための排水流末設備や、小雀地区の横断道路の追加。
- また、藤沢地区の地下横断道路の施工について、市道交通を確保するため施工方法を変更。

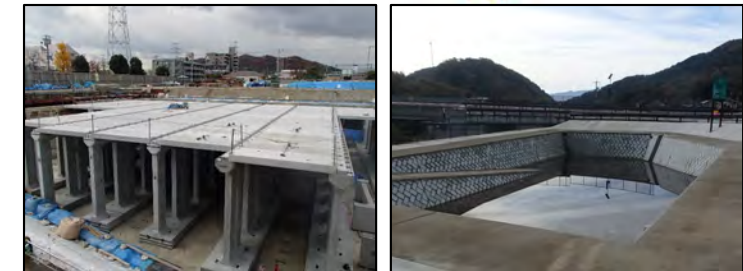
## 排水流末整備(地下貯留式調整池など)の追加

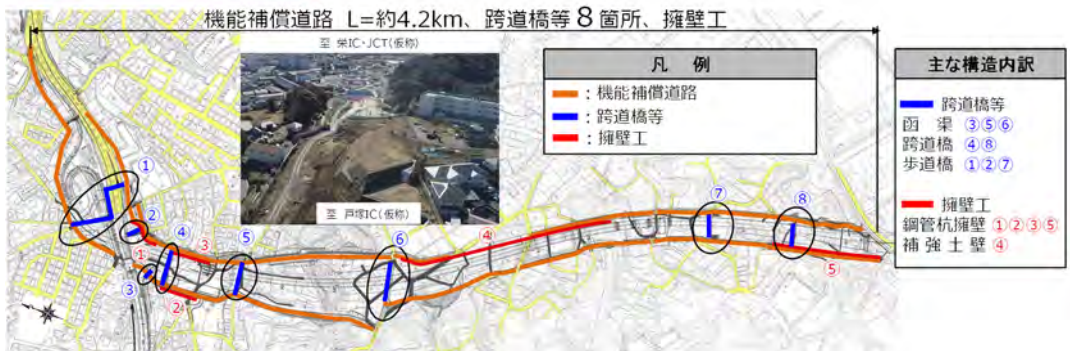
### 機能補償道路の追加

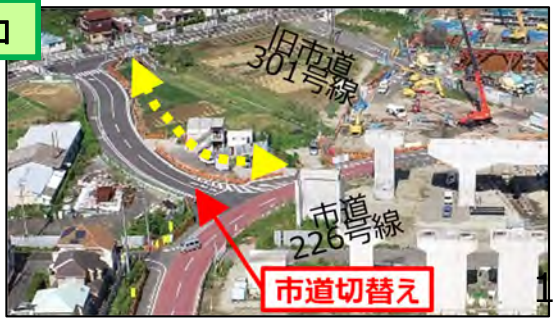
### 市道切回し等の追加

市道切替え

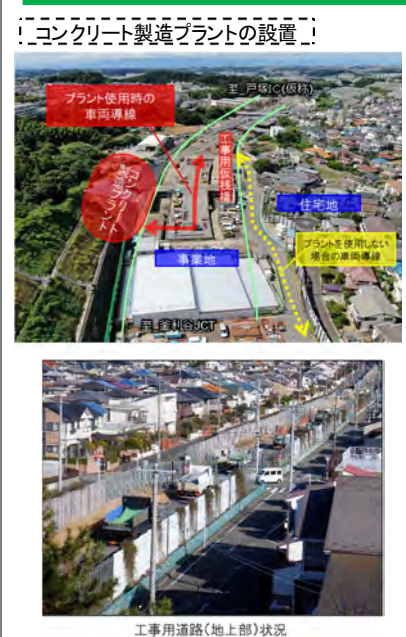
## 工事用仮栈橋等の追加

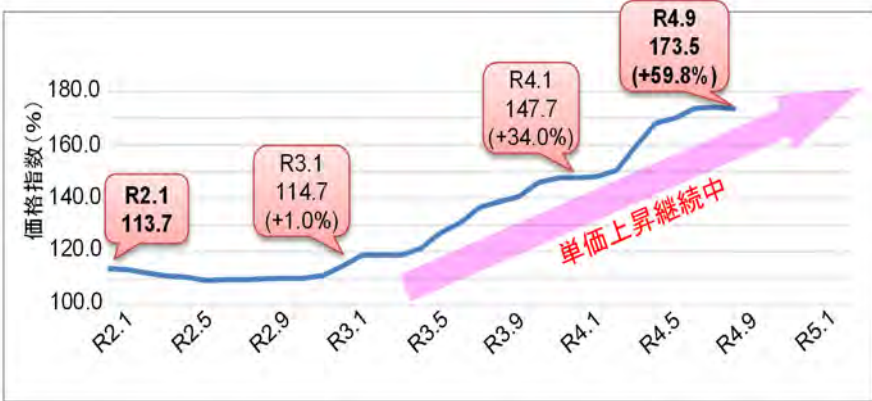
### 鋼材の単価上昇

例：普通鋼鋼材都市別価格指数（土木）【横浜地区】

- 地質調査の結果、自然由来の重金属（ヒ素）が新たに検出された発生土について、搬出先を変更。
- シールド発生土について、基準を満たさない発生土の土質改良の追加、及び仮置き場を追加。
- 世界的な需要拡大に伴い、鋼材単価の上昇により、トンネル工事や橋梁工事等の費用が増加。
