富士川砂防事務所工事安全施工研究発表会論文集

令和4年度 富士川砂防事務所工事安全施工研究発表会 論文集
目次

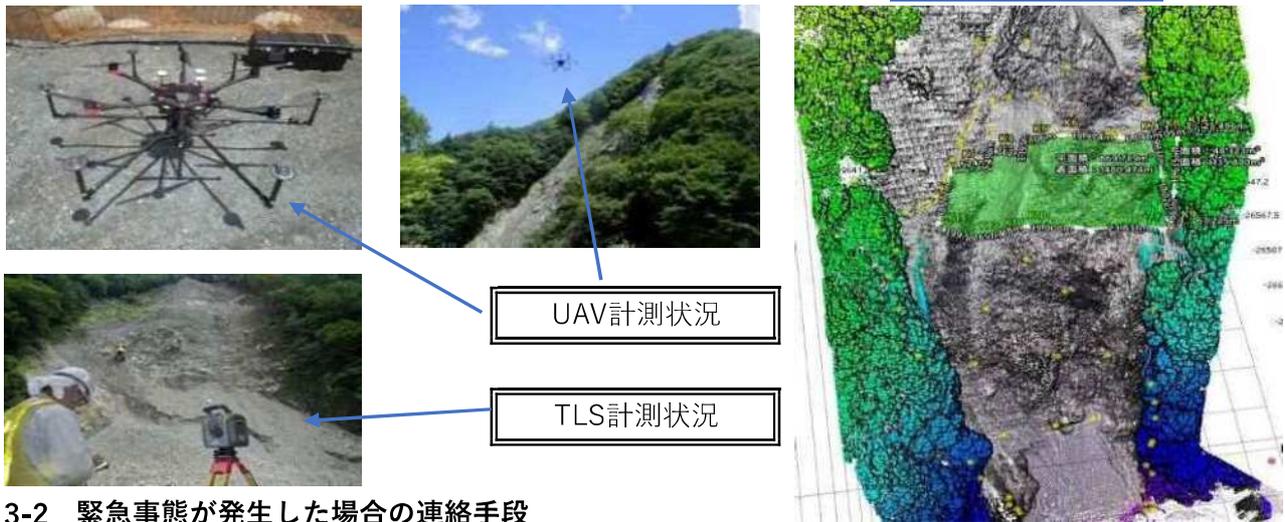
面積解析結果全景

本工事は、連年の降雨によって浸食が進行した山腹崩壊地であり急傾斜地の厳しい現場条件である為に、滑落等の危険性も高いことから、従来の測量方法である巻尺による面積算出では危険を伴う為、作業員の災害リスクの低減を測る目的から、UAV（無人航空機搭載型レーザースキャナー）TLS（地上型レーザースキャナー）を併用した3次元測量データから、3D点群処理システム（トレンドポイント）を活用し、起工測量及び法面整形面積・密着型厚ネット施工面積を算出する方法をとることにした。

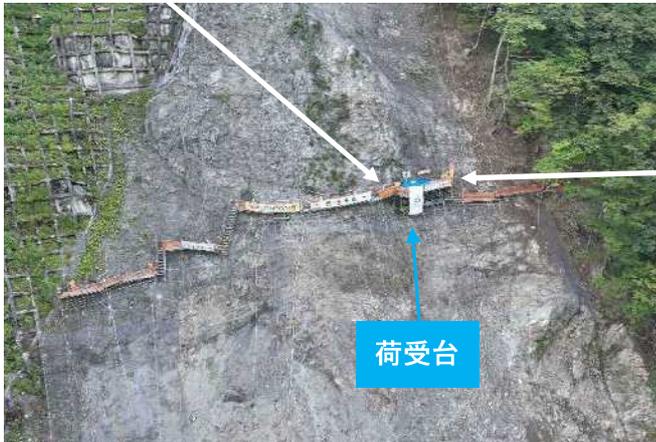
【写真NO.1】

衛星携帯電話設置場所については、施工現場内で速やかに連絡出来る位置として、荷受台サイドに設置する事にした。

衛星携帯電話設置場所

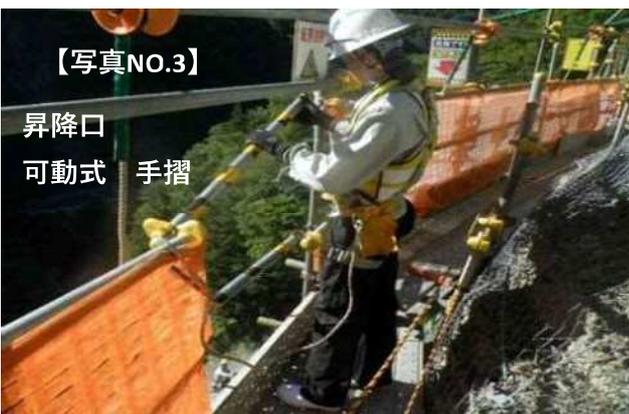
【写真NO.3】

昇降口
可動式 手摺

昇降口に対しては、安全通路から法面に降りる際の、転落のリスクを軽減するために手摺を可動式にした。【写真NO.3】

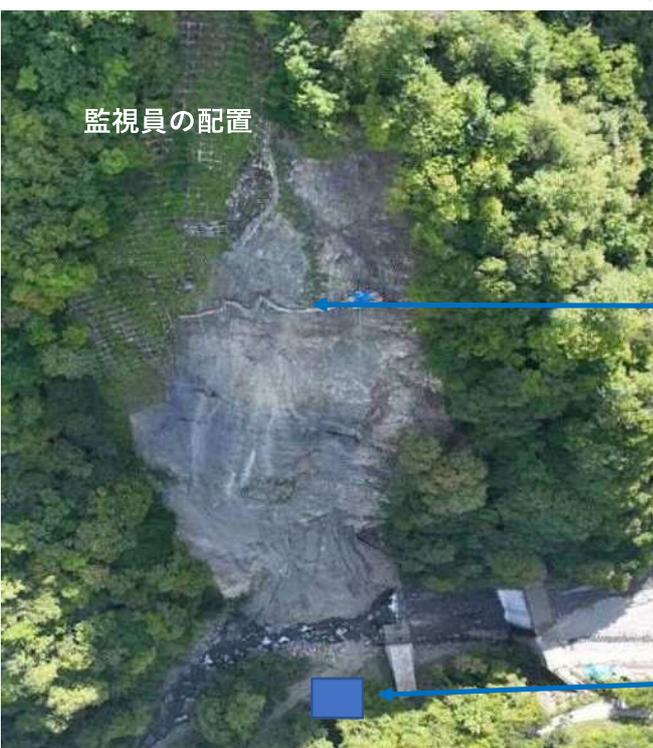
【写真NO.4】

法面作業時の不安全行動を監視する目的から監視員を常時2名配置した。【写真NO.4】

監視員の配置

安全通路監視員の配置

対岸監視所
監視員の配置

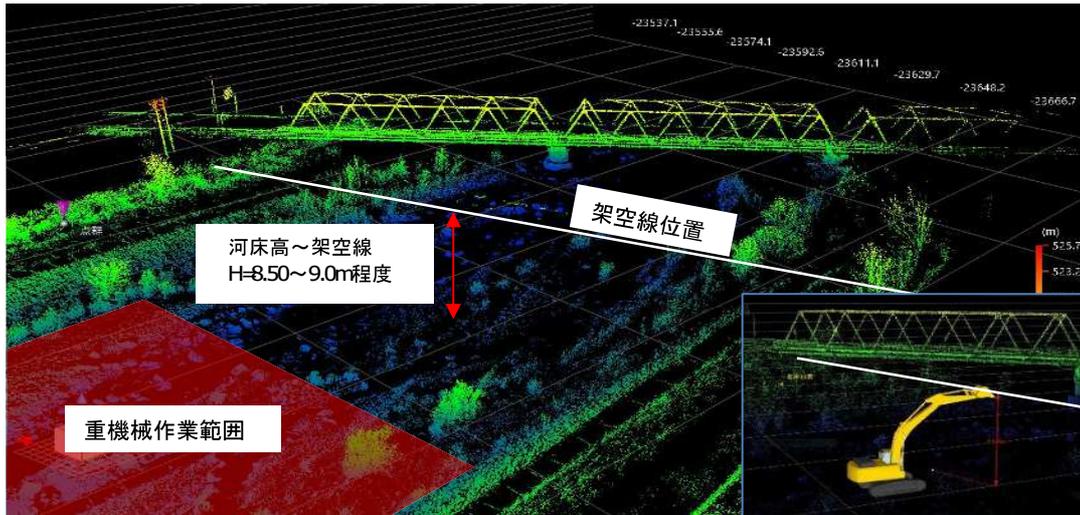
3D測量(起工測量)に伴う現地架空線調査

3Dデータを用いることで、正確な位置関係を把握でき安全な作業計画を立てることができました。また、バックホウのオペレーターへの説明性も向上が図れることでイメージの共有ができました。

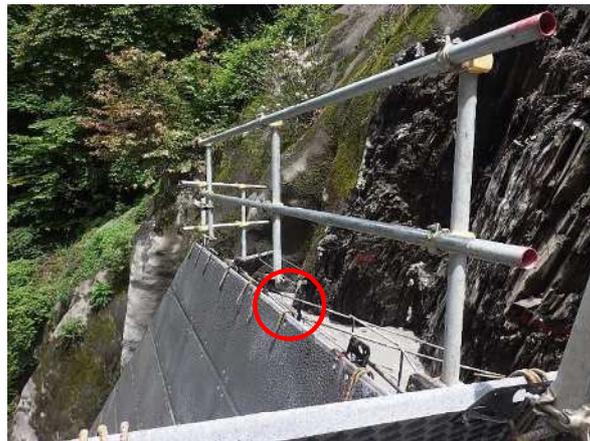
②残存型枠組立金具を利用した転落防止柵の設置

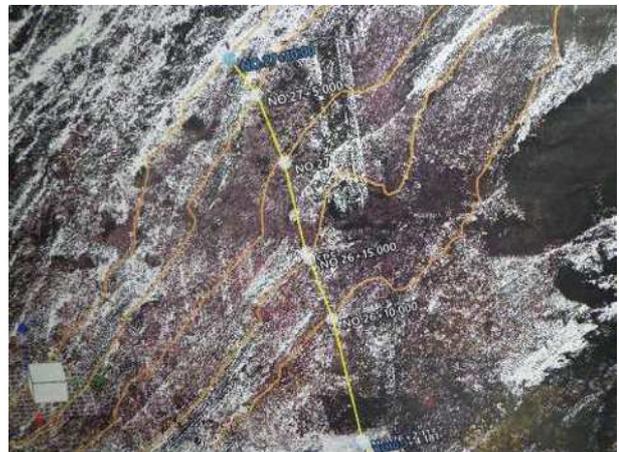
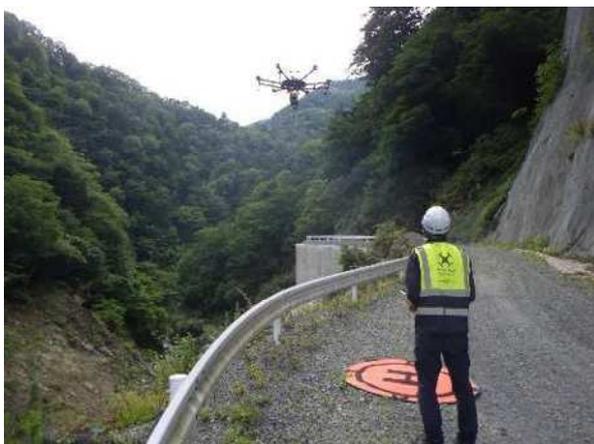
安全に測量ができ尚且つ計測した測量データは点群処理し土量の算出や様々な用途に活用します。施工箇所の点群化により、横断のプラス測点も容易に作成できます。従来の施工方法では、各測点、折れ点ごとに掘削用、盛土用の丁張を設置しなければなりません。しかし取得したデータによって丁張の作業は不必要になり、墜落災害の危険が無くなります。また、ICT 施工でマシンガイダンスによる掘削作業を行おうと考えており、作業員の労力の負担や、人的災害の減災になります。

点群データ

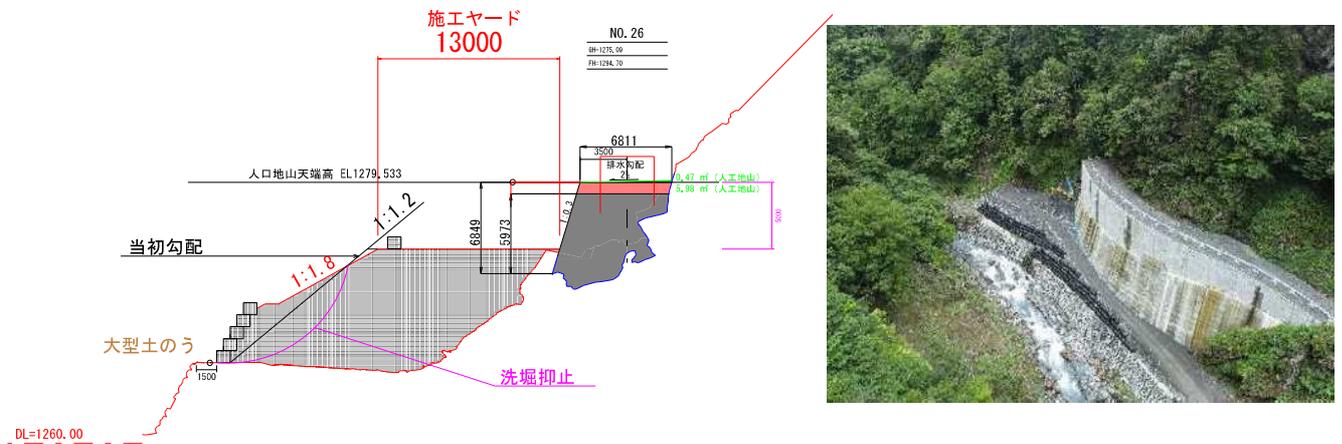
対策として法尻部に大型土のうを設置しました。大型土のうは最大で 5 段までとし法の洗堀を最小限にでき、法勾配も一割八部となり法肩の崩落も抑えられます。道路幅も 4m 以上確保でき安全に走行できます。法肩部には大型土のうにより 3m 間隔で車両の転落防止を設置します。勾配が 15% ありますので運転手、関係者には周知徹底をしています。現在施工途中ですが、日々点検を行い安全に作業を行っています。

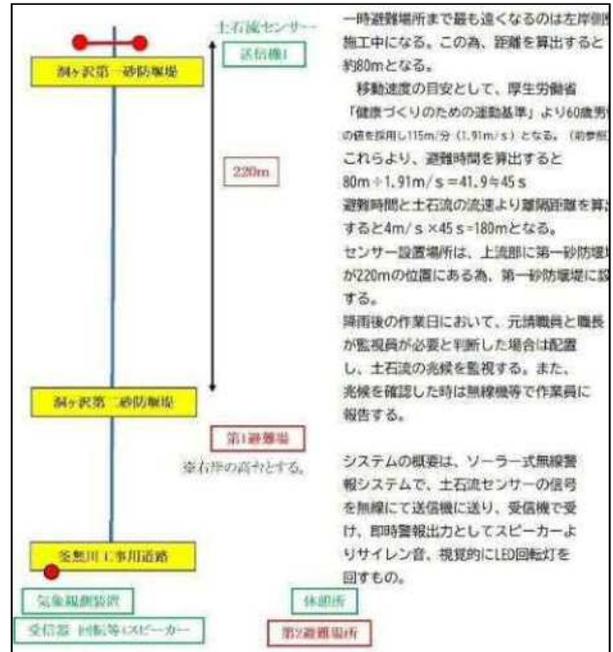
図-2 土石流センサー概要

対策として、上流部の現地踏査を行い土砂の堆積厚及び転石の粒径等を実測し、土石流の現場到達時間を算出しました。その結果、220m上流部にある洞ヶ沢第一堰堤に土石流センサーを設置し、到達時間内に避難できる最も安全な箇所を避難所として避難訓練を実施し災害発生時に備えました。なお、当現場では避難時間を45秒と設定しました。現場作業員への伝達方法として、施工箇所に土石流センサーと連動している回転灯及びスピーカーを設置してありましたが、重機等で作業しているときに気が付かない恐れがありました。その為、土石流センサーが反応した際にメッセージ及び振動する腕時計（シルウォッチ）を職長及び重機オペに配布し、土石流の発生後直ちに避難できる体制を整えました。

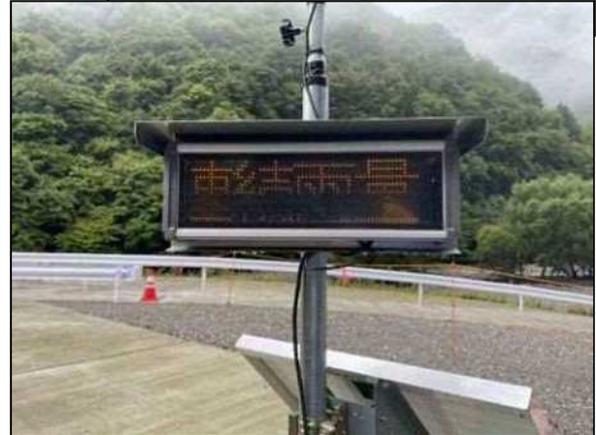
写真-7 メッセージボード

また、現場の急激な天候に対応するために、防災・土砂災害ナビのハザードアイを設置しました。ハザードアイは現場にソーラー式無線警報装置を設置し、土石流センサーと連動させるとともに、雨量計、風速計、温度計が備え付けられており、気象状況の情報が1時間ごとに更新され、その情報が現場に設置してある警報装置のメッセージボードに表示されるため、作業員も常に確認することができました。

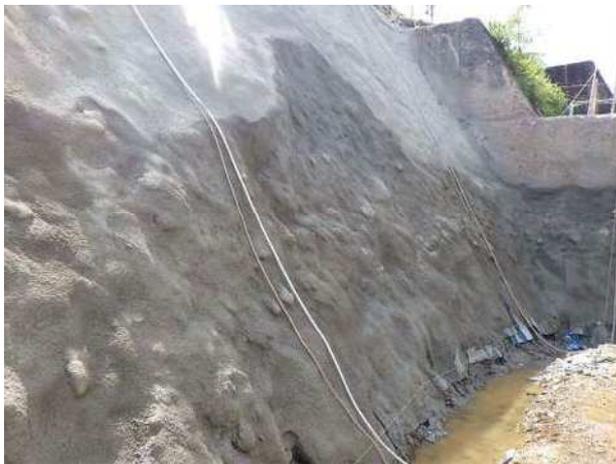
掘削は2段階で行うこととし、最初に掘削の後、表面をラス無し4cmモルタル吹付を行い表面保護を行った。2段目を掘削しこの段を4cm素吹きを行い、その後法面全体にラス網を施工し6cmモルタル吹付を施工した。逆巻工法を採用し、モルタル素吹きを行うことにより、法面の不安定状態の時間短縮を図り、ラス網施工時の法面工による踏み荒らしを防止した。

4cm素吹き完了

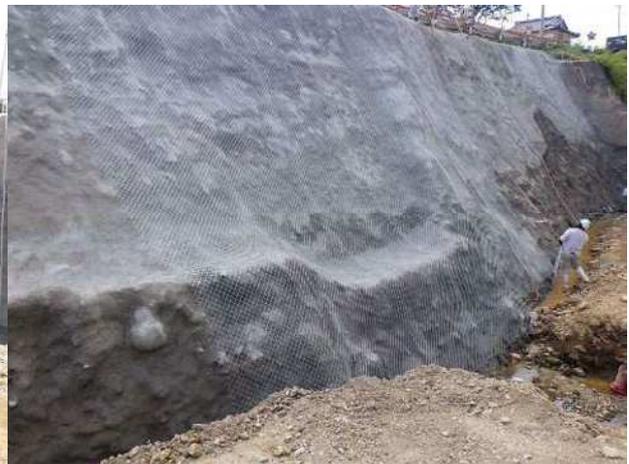
ラス網設置

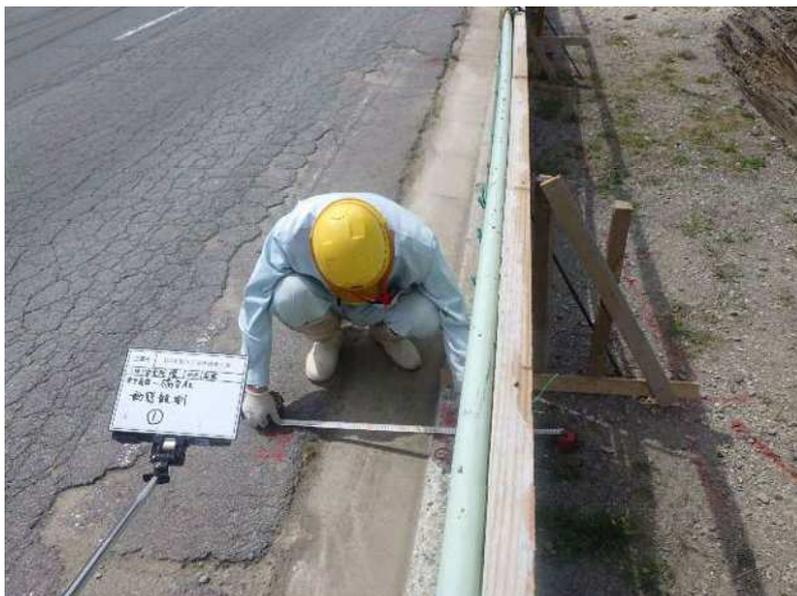
施工中・吹付完了後も定点間距離観測と地山点検を行い崩落の予兆を観測した。

動態観測状況

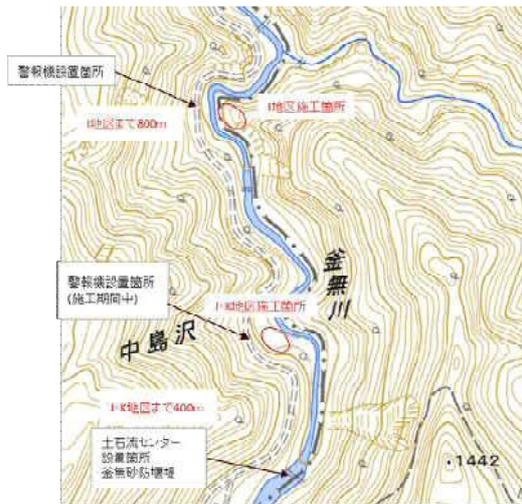
土石流センサーの設置位置選定は、近年特に注目されている事象の線状降水帯発生による同一地域で短時間に多量の降雨に見舞われる危険性も考慮して本流(釜無川)だけでなく流入河川、沢等にも設置をしました。

ワイヤーセンサー

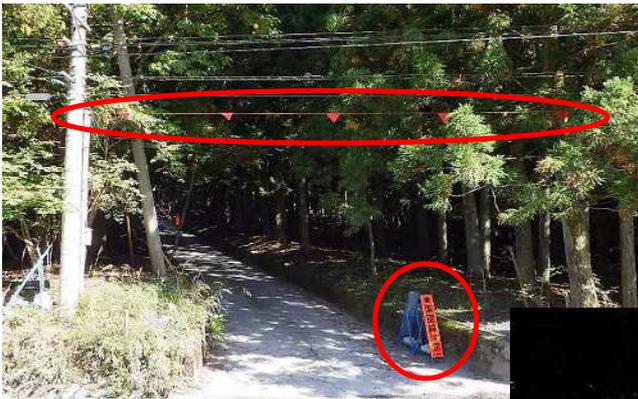
県道から既設道路に進入時、架空線が上空にあることがわかる明示及び表示を行った。

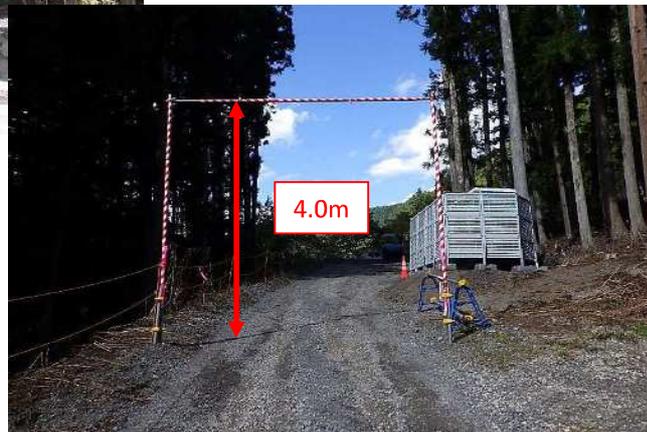
現場出入口箇所に高さ制限バーの設置を行った。

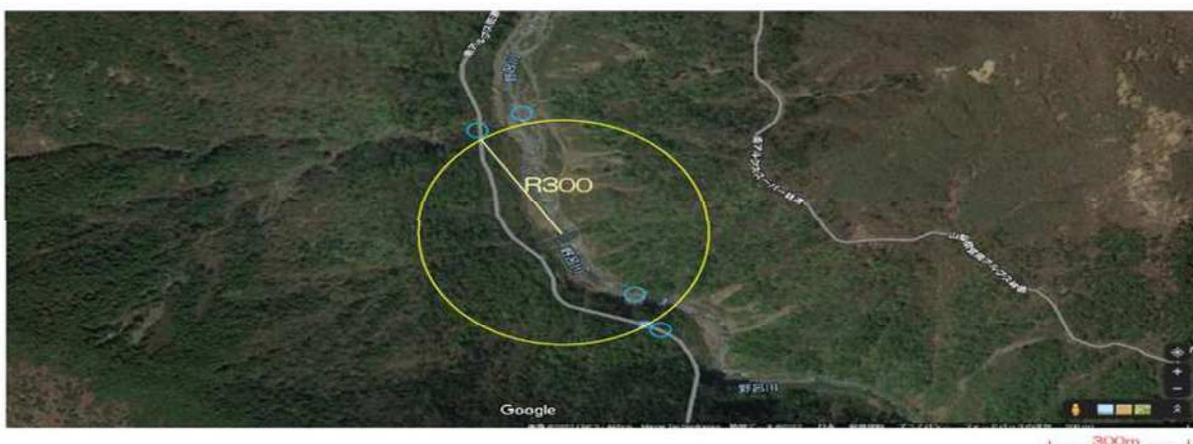
規制範囲（写真-4）

監視員を配置し規制する範囲は、現地調査により人の出入りが可能箇所を抽出した結果、過去の使用実績から得られた想定影響範囲の6倍以上の余裕を持たせた300m範囲とした。下流側の河川内については300m以内となるが、第三者が超えてくる可能性のある野呂川第一堰堤に監視員を配置し、不測の事態に備え事故防止に努めた。
