# 一般国道357号 江戸川左岸高架橋海側架替事業について

令和5年1月20日

国土交通省 関東地方整備局

千葉国道事務所

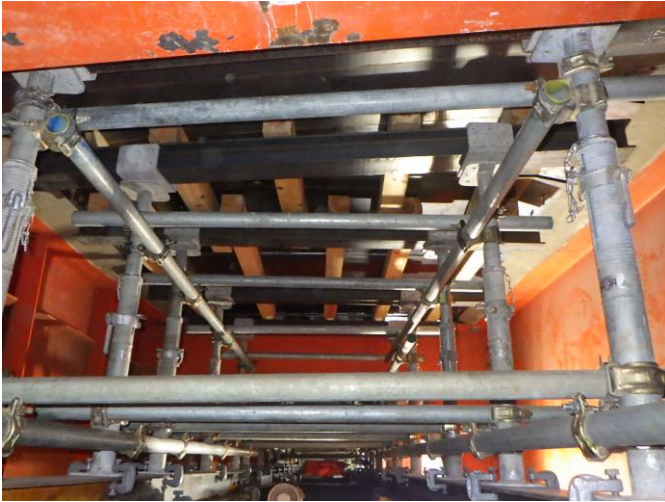
①床版裏面を鉄板養生

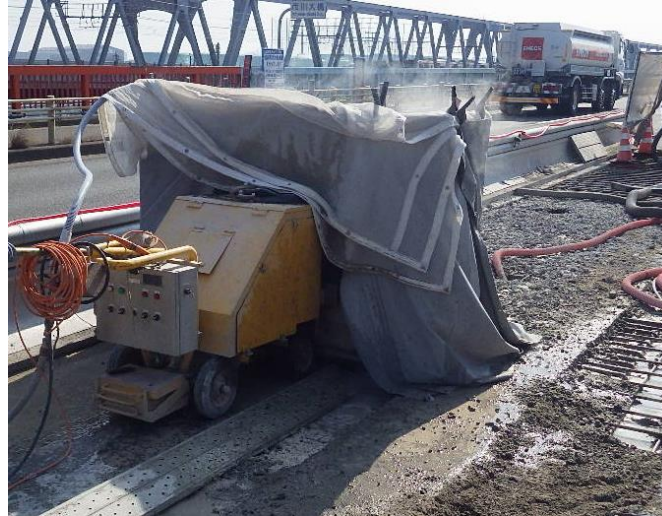
②ウォータージェットはつり

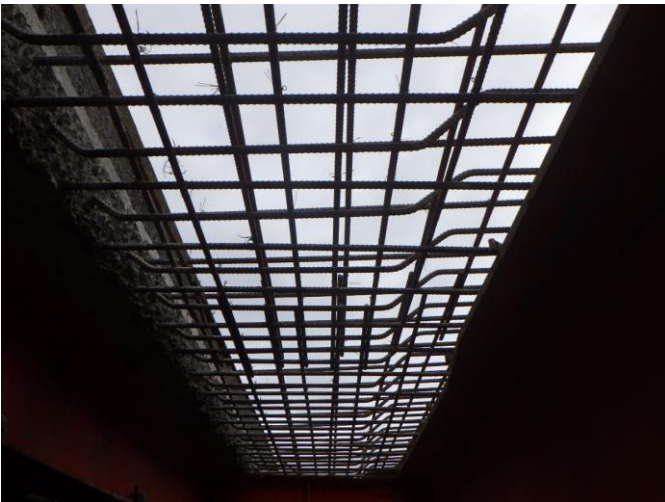
③WJはつり完了

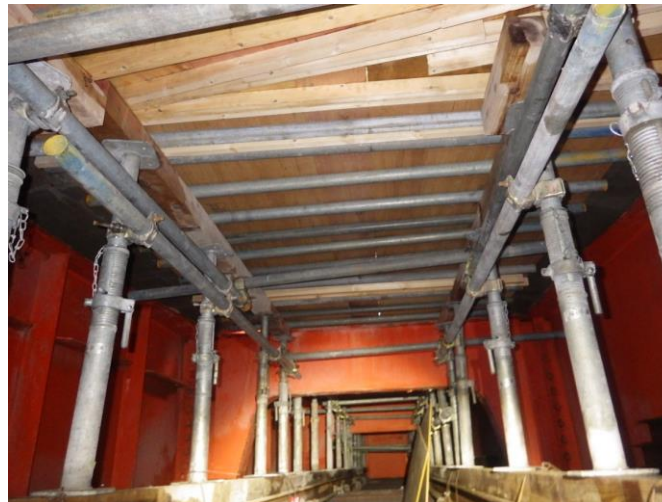
④床版型枠設置

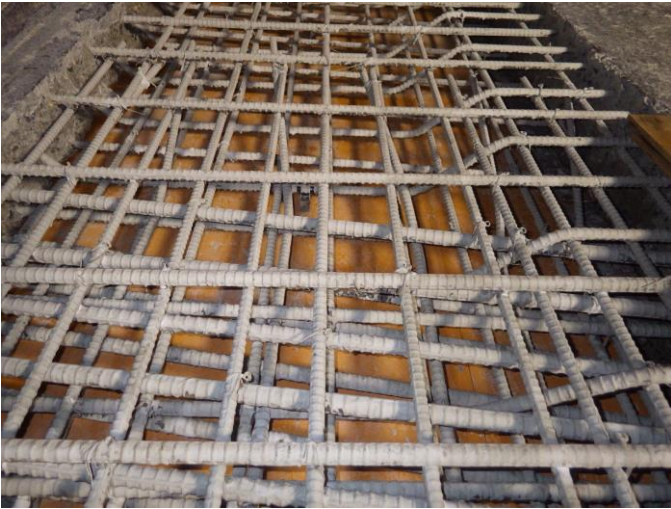
#### ⑤鉄筋防錆処理

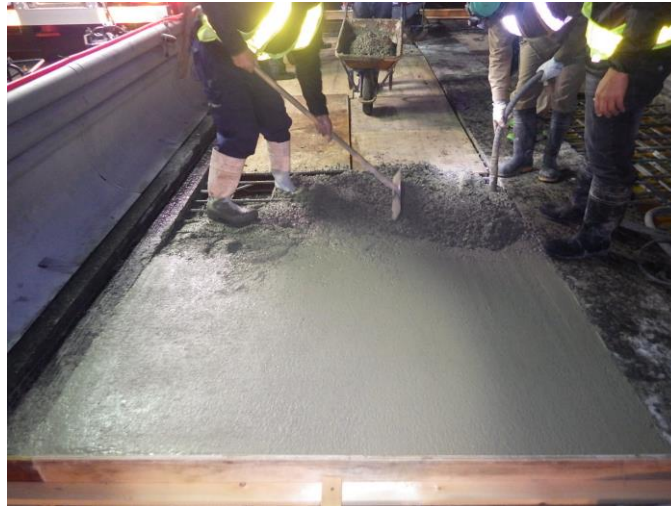
#### ⑥コンクリート打設

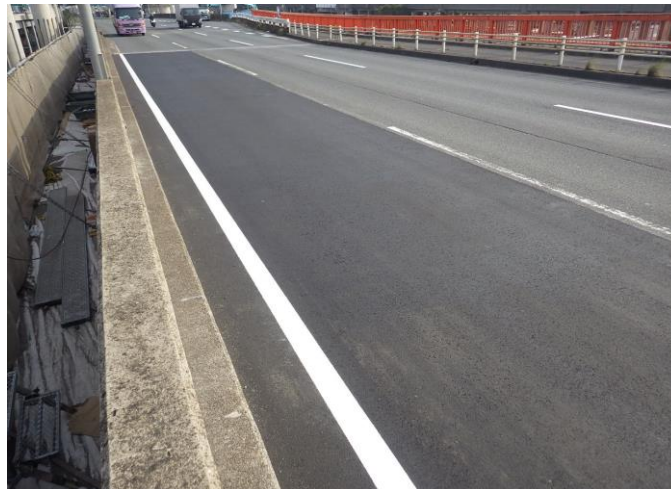
#### ⑧舗装・完成

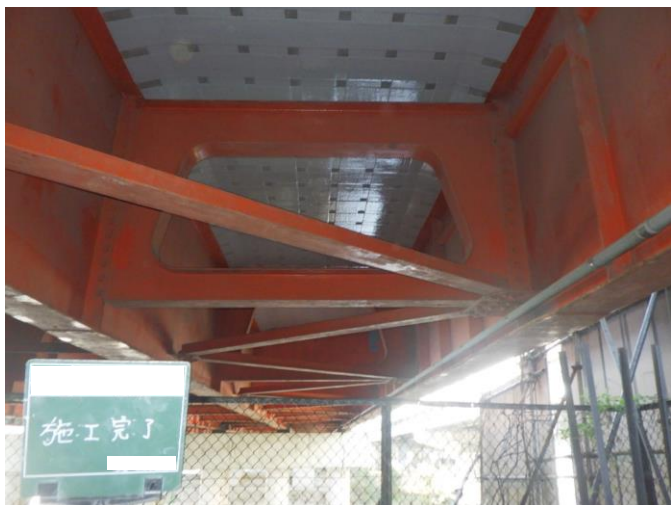
### ⑨床版補強(炭素繊維シート)

- ①H28年度点検の診断で、**対策区分※がC2**と判定された床版ひびわれを補修  
⇒**損傷程度e**のパネルが該当
- ②床版の補修・補強は**部分架替え**とすることを原則  
⇒床版厚は下部構造等への影響が大きいため変更しない。
- ③床版厚が薄いため、全径間の床版下面に**炭素繊維シート**にて補強
