国道19号(長野県長野市信州新町水内)の路面沈下について

第6回連絡調整会議

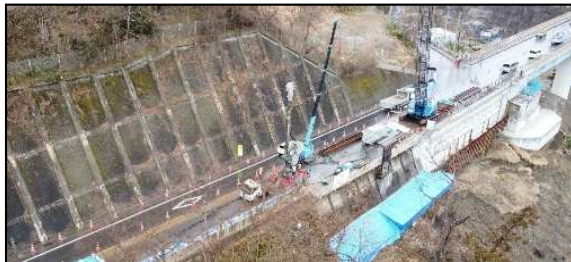
路面沈下の発生状況 ドローン撮影(R3.3)

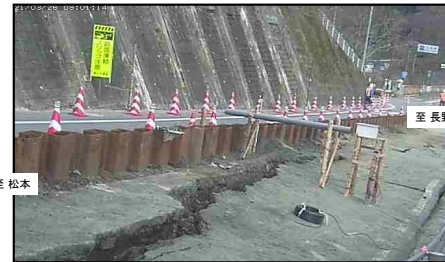
路面沈下の発生状況(R3.3.26)

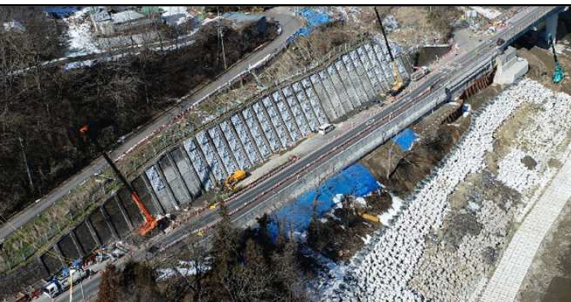
施工状況 ドローン撮影(R5.2.17)

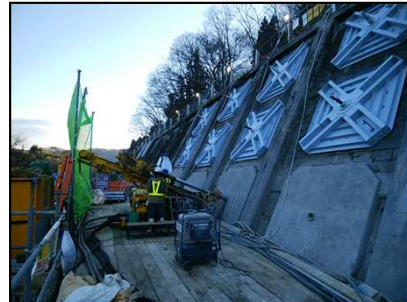
法面アンカー工施工状況(R5.1.12)
