# 第5回 明日の西湘海岸を考える懇談会

国土交通省 関東地方整備局 京浜河川事務所

令和2年1月23日

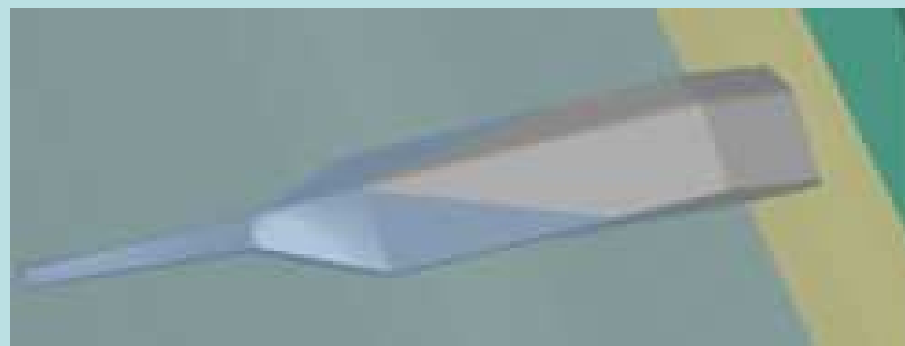
【岩盤型潜水突堤のイメージ】

◆第3回懇談会(H29.3.29)  
岩盤型潜水突堤 構造決定

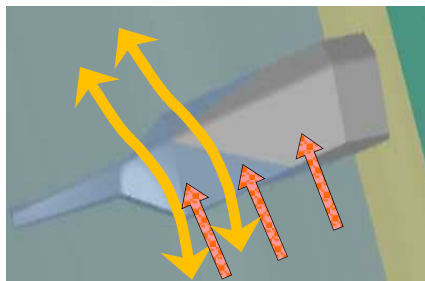
岩盤型潜水突堤イメージ

平常時の漂砂の移動を妨げず、高波浪時に前浜を構成する土砂の移動を制御する形状。

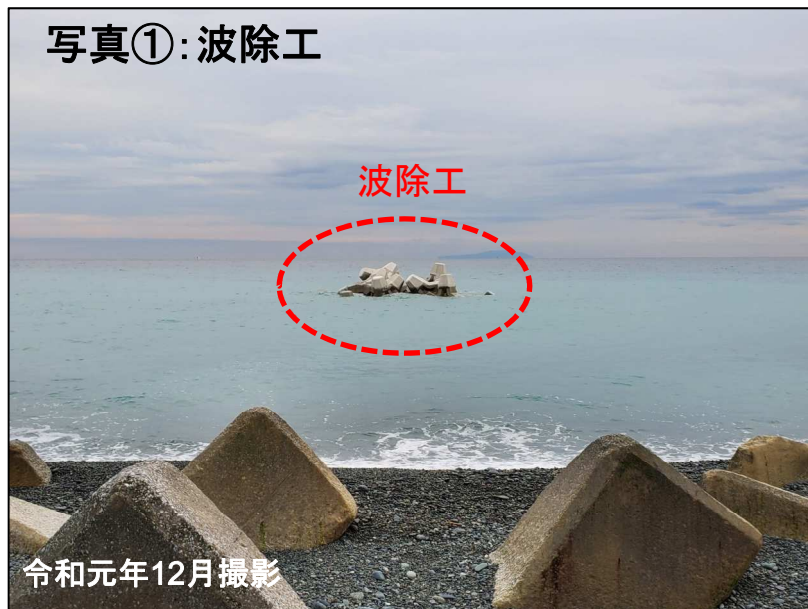
写真①: 波除工

- 岩盤型潜水突堤を整備するための工事用道路、波除工を整備中

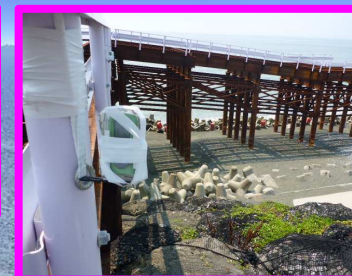
【定点自動写真撮影】  
栈橋汀線際  
カメラ設置／1分毎自動撮影  
(8～10月)

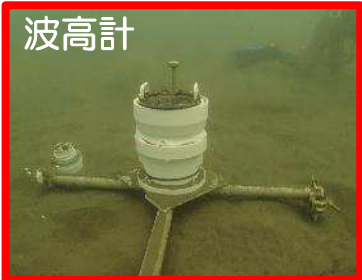
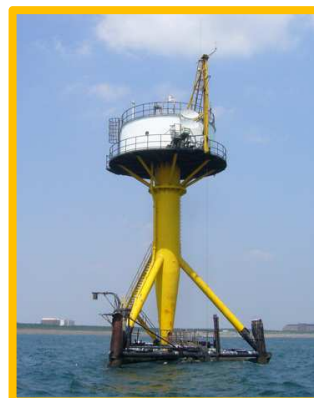
平塚観測塔  
(神奈川県・東京大学)

【波浪・流況】  
海底に機器設置／連続観測 (7～10月)

【波浪・その他】  
気象・海象観測

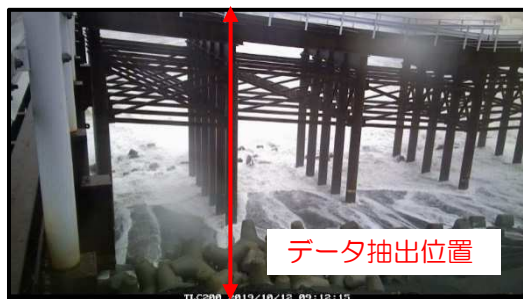
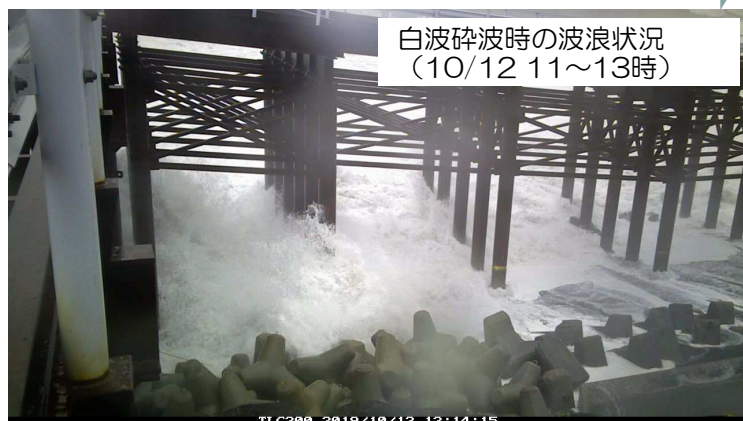
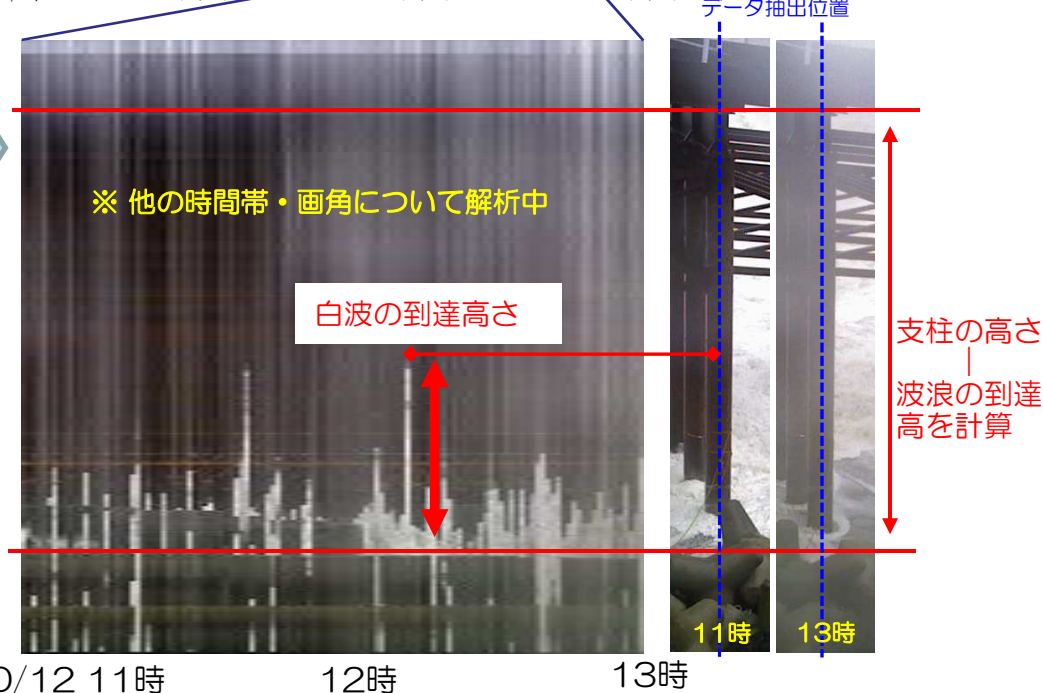
## 汀線際の波浪状況の把握

1分毎の連続する画像から  
特定位置のデータを抽出

時系列  
合成

- ・タイムラプスでは他の観測では把握できない栈橋付近（砂浜付近）における台風来襲時の波浪や地盤状況が把握できる  
→今後の事業進捗を図る上で、新たな資料として活用が見込まれる。

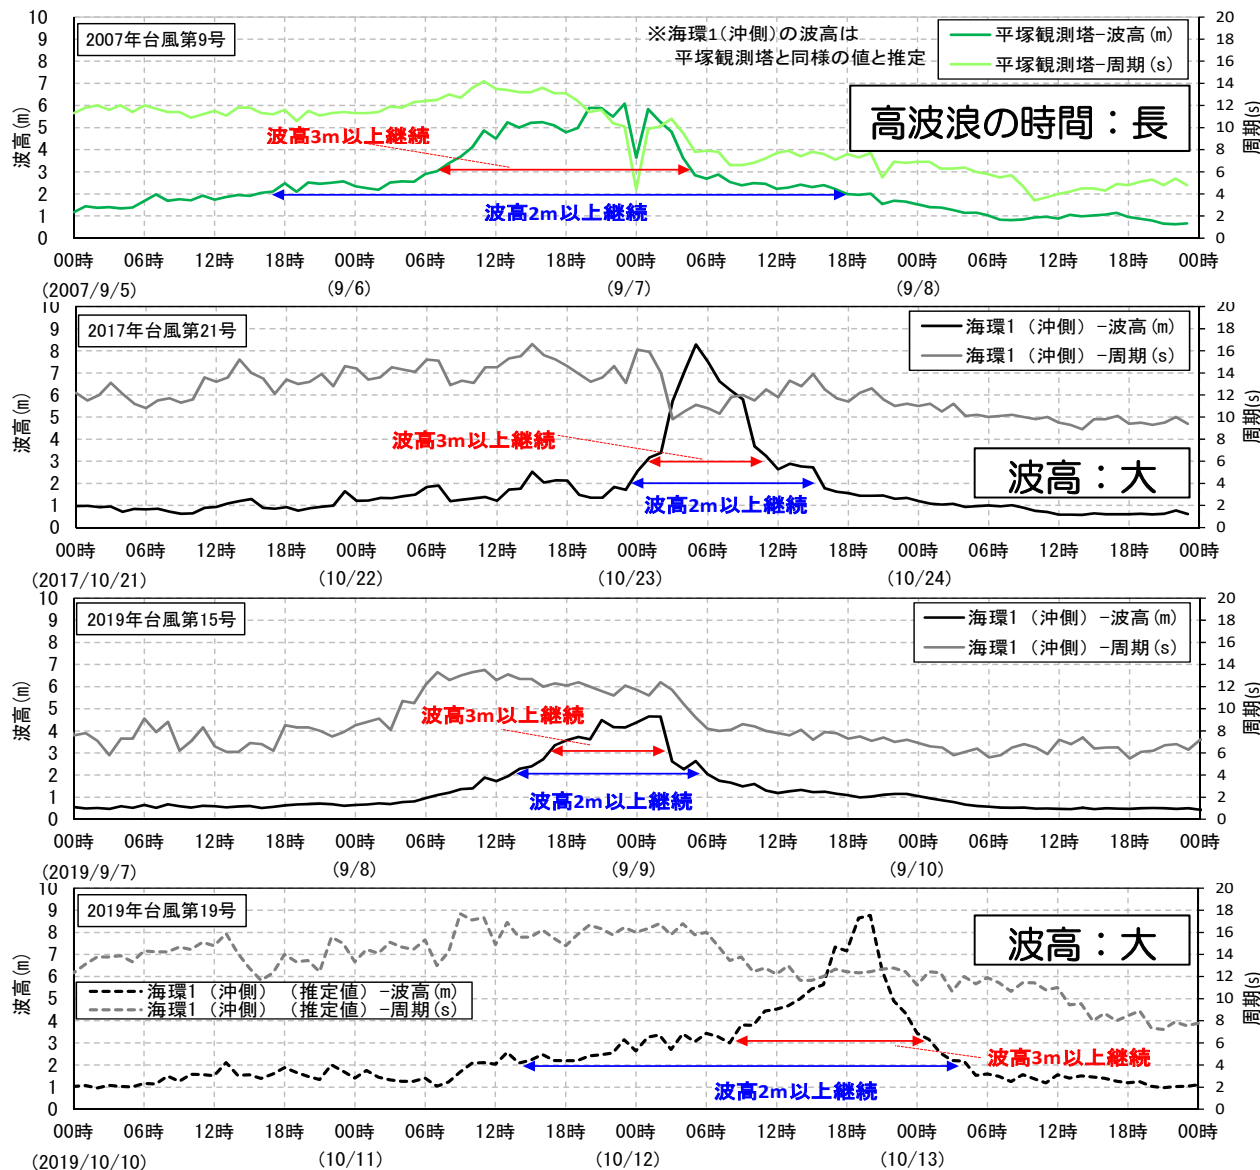
## 大型台風 有義波高・周期の経時変化・高波浪の継続時間の比較

**2007年 第9号**  
平塚観測塔  
波高ピーク6.1m  
(観測値)

**2017年第21号**  
大磯(海環-1沖側)  
波高ピーク8.3m  
(観測値)

**2019年第15号**  
大磯(海環-1沖側)  
波高ピーク4.6m  
(観測値)

**2019年第19号**  
大磯(海環-1沖側)  
波高ピーク8.8m  
(推定値)

※海環1(沖側)の波高が欠測のため海環2(沖側)から相関式にて推定
