# 常陸川小閘門の故障報告

関東地方整備局 霞ヶ浦河川事務所 管理課 (〒311-2424 茨城県潮来市潮来3510)

キーワード 更新工事、小閘門、開閉装置、再発防止

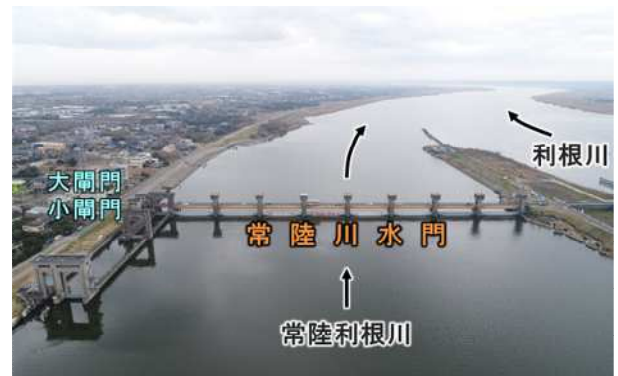
写真-1 常陸川水門・閘門の外観

常陸川水門は、1963年に利根川からの洪水逆流防止と塩水遡上防止のために水門8門と現在の大閘門で建設された。その後、霞ヶ浦の治水と豊富な水資源の利水を目的とした「霞ヶ浦開発事業」により、1990年に閘門部を改造し、小閘門が建設され、現在の大小の2つの閘門となっている。常陸川水門・閘門の外観を写真-1に示す。
