令和元年東日本台風における 栃木県の被災状況と対応について

栃木県 県土整備部 河川課 (〒320-8501 栃木県宇都宮市塙田1-1-20)

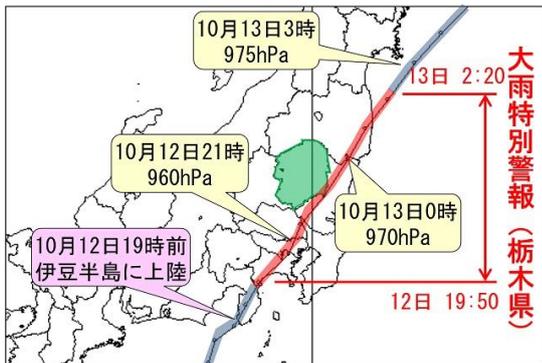
図-1 台風第19号の経路図

2019年10月6日に南鳥島で発生した台風第19号は、マリアナ諸島を西に進みながら、7日には大型で猛烈な台風となった。12日には北寄りに進路を変え伊豆諸島北部を北北東に進み、10月12日19時前に大型で強い勢力のまま、伊豆半島に上陸した。その後、関東地方を通過し、翌13日12時に日本の東で温帯低気圧となった。

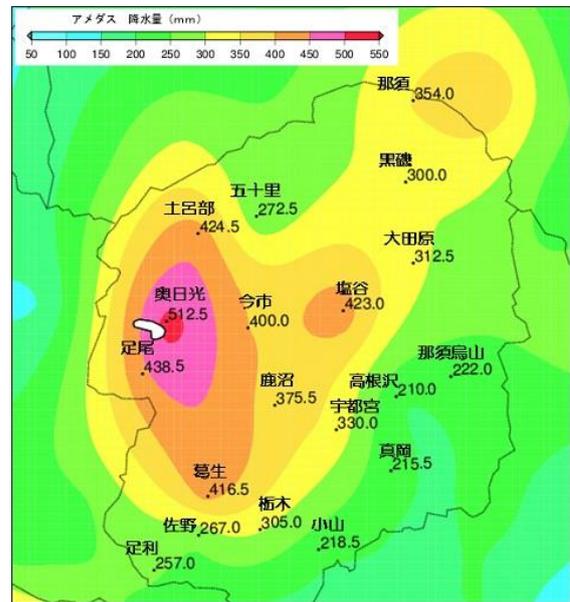
(宇都宮地方気象台提供資料)

図-2 積算雨量図

台風の接近に伴い、栃木県では10月11日から13日朝にかけて豪雨となり、12日夜にピークとなった。11日0時から13日9時までの総降水量は奥日光で512.5mm、足尾で438.5mm、土呂部で424.5mm等、各観測地で10月の平均降水量の2倍を超える記録的な観測となった。

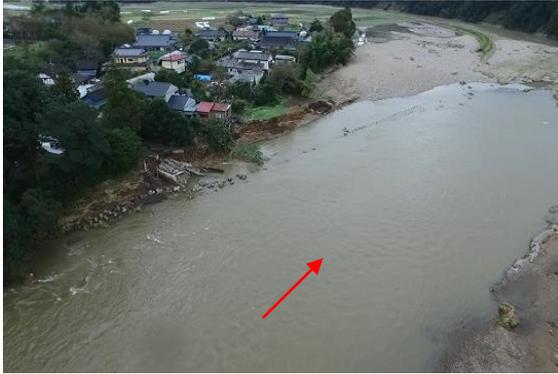
写真-1 一級河川荒川(塩谷) 藤田橋下流

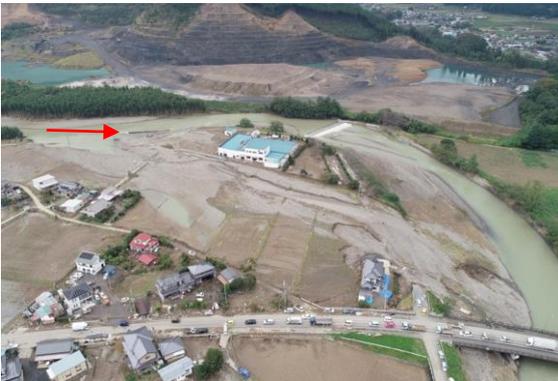
写真-2 一級河川思川 柳橋上流

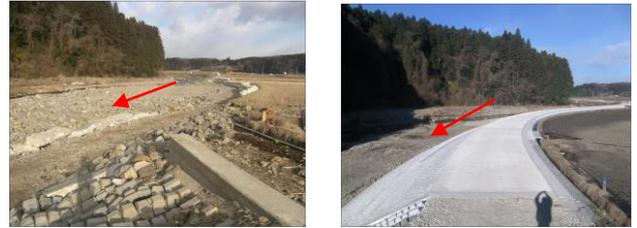
写真-8 河川の災害復旧状況（一級河川行川）

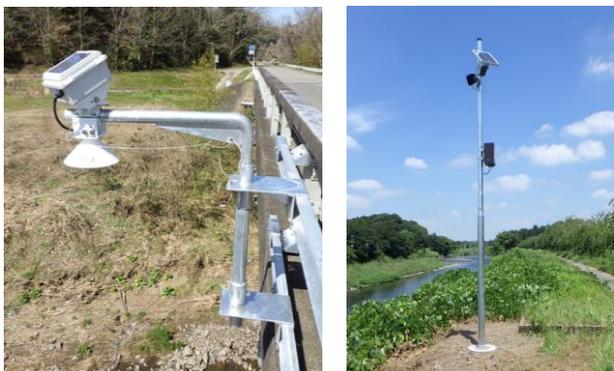
写真-12 (左) 危機管理型水位計の設置状況

写真-13 (右) 簡易型河川監視カメラの設置状況

洪水時のみの水位観測に特化した低コストかつ設置場所を選ばない「危機管理型水位計」を多くの地点に設置し、きめ細かく水位観測することにより、洪水時の監視体制の強化を図り、住民の防災行動に役立てる。

機能を限定した低コストの「簡易型河川監視カメラ」を多くの地点に設置し、従来の水位情報に加え、リアルタイムの洪水状況を画像として提供することにより、洪水時の監視体制の強化を図り、住民の防災行動に役立てる。

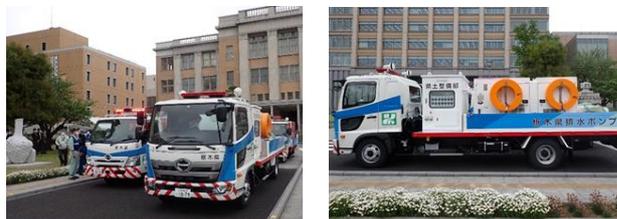
写真-14 排水ポンプ車配備

浸水の早期解消を図ることを目的として、令和3年5月に、浸水被害が甚大であった県南部に排水ポンプ車を3台配備した。災害発生時に迅速かつ的確な作業を行うため、排水ポンプ車の操作研修を兼ねた訓練を、毎年、出水期前に、関係機関と連携し実施している。
