## 河川整備の進捗状況（ハード対策）

# 洪水を安全に流すためのハード対策 概要図 ＜鶴見川＞

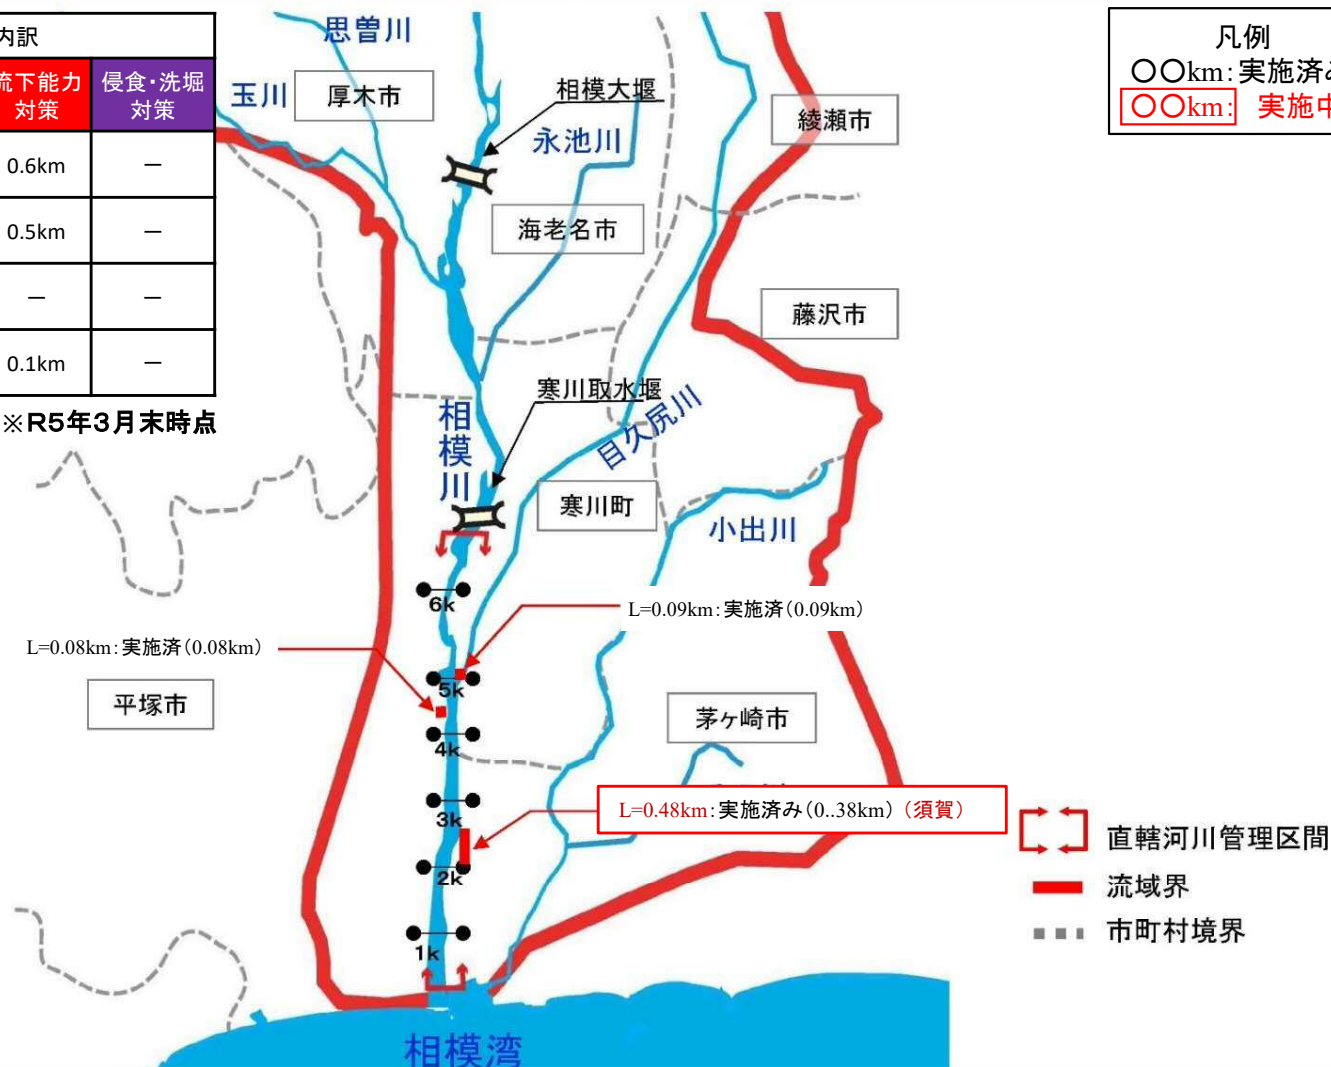
# 洪水を安全に流すためのハード対策 概要図 ＜相模川＞

| | 実施区間延長<br>(重複無し) | 内訳 | | | |
| | | 浸透<br>対策 | パイピン<br>グ対策 | 流下能力<br>対策 | 侵食・洗掘<br>対策 |
| 計画<br>延長 | 0.6km | — | — | 0.6km | — |
| 実施<br>済 | | — | — | 0.5km | — |
| 施工<br>予定 | | — | — | — | — |
| 残延長 | | — | — | 0.1km | — |

※R5年3月末時点

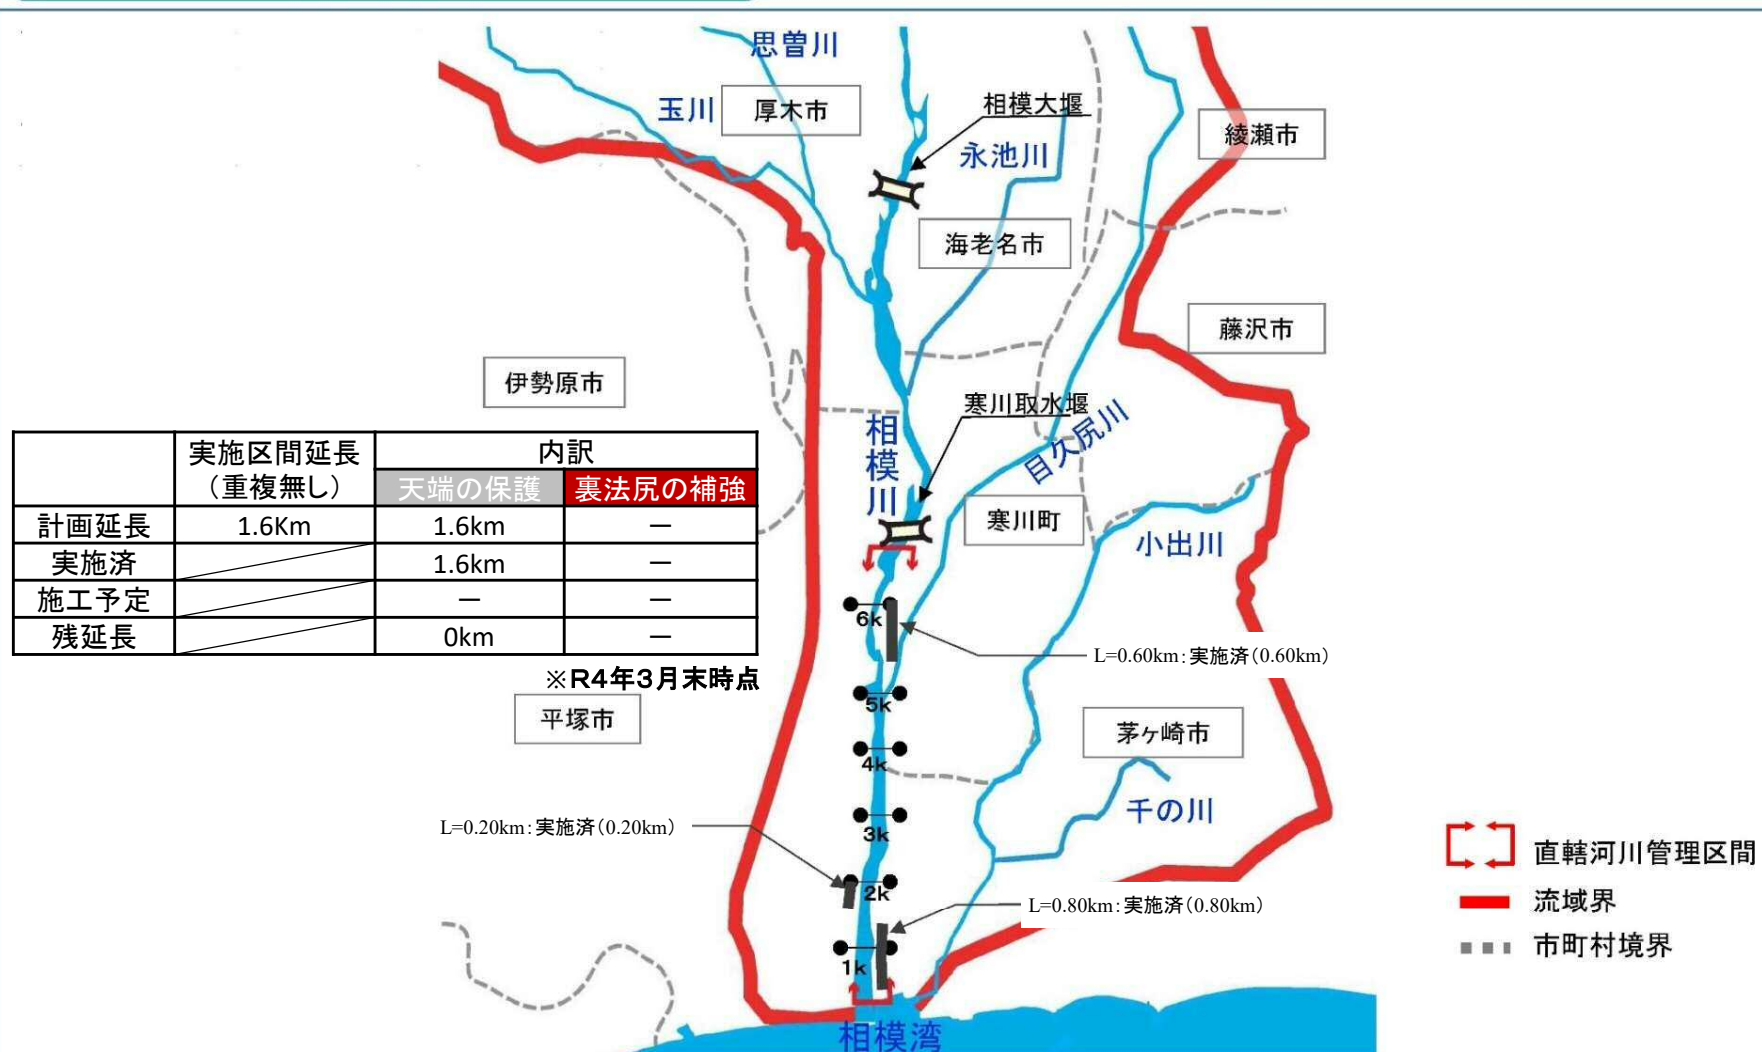
危機管理型ハード対策 概要図  
＜相模川＞

凡例 ■ 天端の保護  
■ 裏法尻の補強
