# 多摩川緊急治水対策プロジェクト 事業費・事業期間について

資料4-1-1

# 多摩川緊急治水対策プロジェクト 事業費変更の理由①

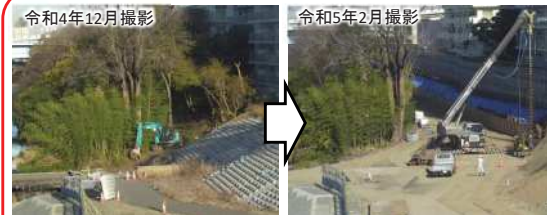
### a 東京都世田谷区玉川地先

特殊堤区間整備状況(下流側)

a 東京都世田谷区玉川地区(多摩川左岸18km付近)

関係機関調整による構造変更(護岸追加及び取水施設の変更)等

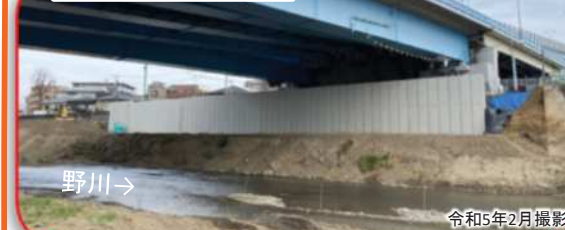
### 特殊堤区間整備状況(上流側)

令和5年2月撮影

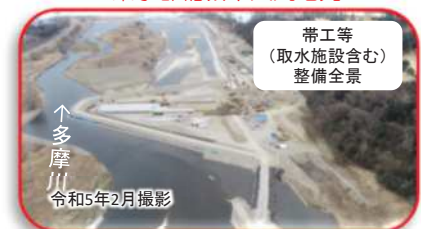
### b 東京都稲城市大丸地先

令和5年2月撮影

b 東京都稲城市大丸地区(多摩川右岸3.3km付近)

河道掘削の工法変更、土砂運搬等

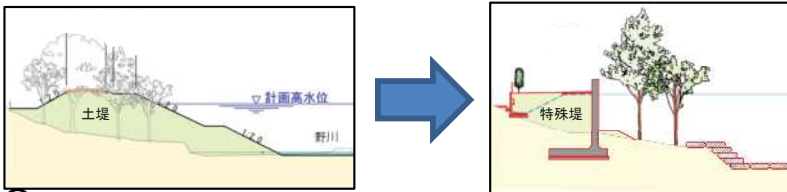
地元住民及び関係機関との調整による構造変更等

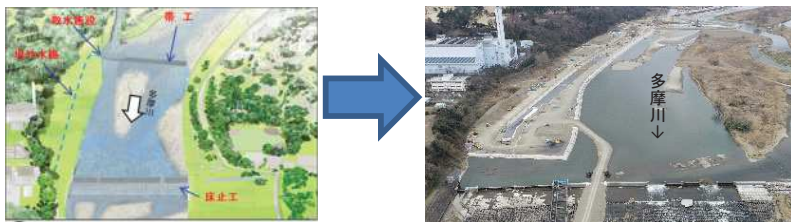
陸上掘削から水上掘削(浚渫)へ変更

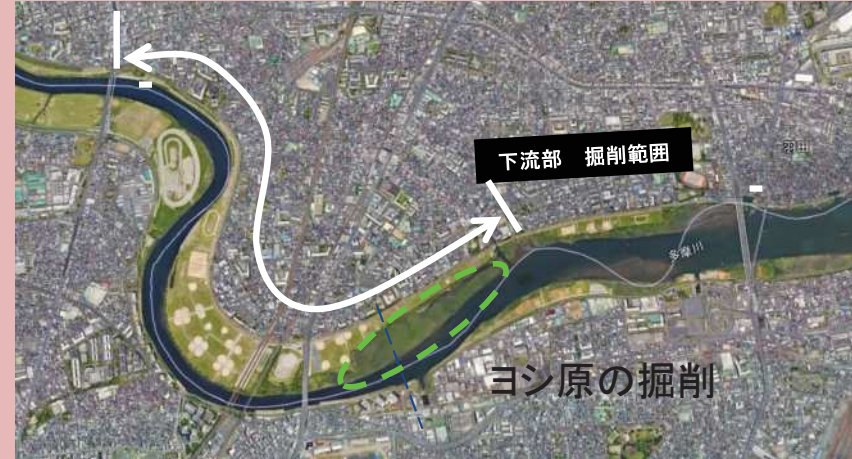
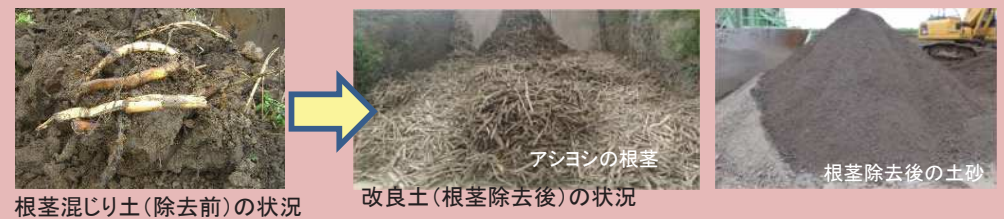
④下流部:アシ・ヨシ等の根茎除去の追加

根茎混じり土(除去前)の状況

改良土(根茎除去後)の状況

### 根茎除去後の土砂

アシ・ヨシ等の根茎除去の追加
