# SAFETY SUPPORT NEWS

## 過去5年間の工事事故発生状況(令和5年度は速報値)

## 労働災害（足場・法面等からの墜落）

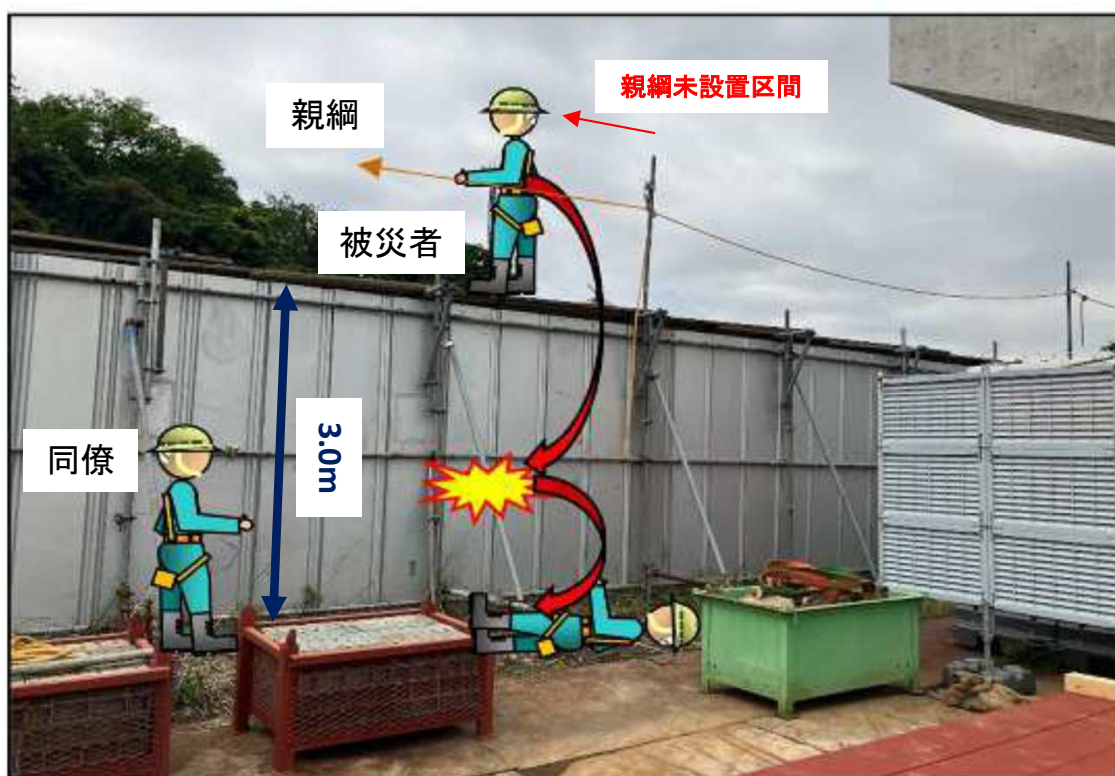
- ◆ 仮囲い(高さ3m)上部にて、墜落防止設備の親綱を設置していた被災者が、未結束の足場板上を歩行し、足元の足場板が傾斜したことによりバランスを崩し、地上へ墜落した。
- ◆ 被災の程度：右大腿骨骨折（全治3ヶ月）

- 立馬を利用し親綱を設置してから、足場板上に上がり足場板を結束する手順を繰り返し指導していたが、遵守されていなかった。
- 被災者は、事故日以前にも墜落制止用器具を使用せず高所作業を行っていたため、その場で是正させていたが、その後も器具を使用しなかった。作業高さが3mであったことから、墜落に対する緊張感が不十分であった。

- 足場板を搭載した後、親綱を全長に渡り先行設置することを作業手順書に明示し全作業員に周知。作業手順書に図面等を用い、継続した教育を実施。
- 常時、安全監視員を配置して作業手順及び墜落制止用器具の使用状況を確認する。全作業員で危険要因を具体的に確認することで、安全意識を高める。

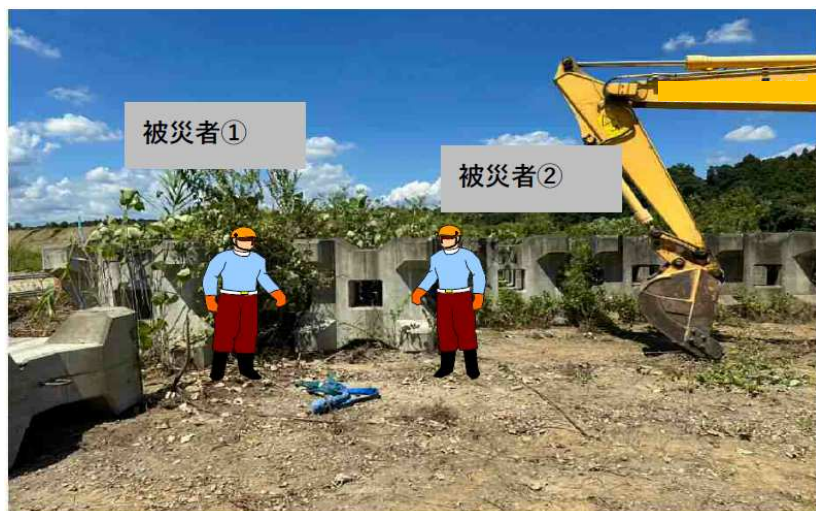
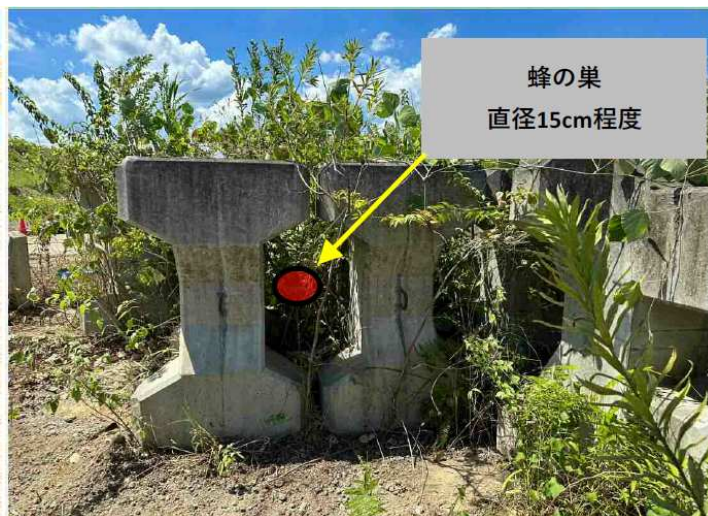
- ◆現場内の護床ブロックをクレーンで移動させるため、玉掛作業員2名がブロックに絡んでいた草むらの蔦を撤去しようとした際、草むらの中にあつた巣からスズメバチが飛来し、それぞれ腕、手を刺された。
- ◆被災の程度：ショック症状は無く、病院でアレルギー注射、軟膏を処方された

- 被災者は、草むらの中にスズメバチの巣があるかもしれないという可能性に考えが至らず、確認を怠ったまま作業を行ってしまった。

- 現場作業中は、付近で蜂が徘徊していないか注意を払うとともに、作業に先立ち、作業場所に蜂が営巣していないか安全確認を行う。
- 現場内で蜂および巣を発見した際の退避、作業中止基準を明確化し、作業員に対し安全教育を実施する。
