建設技術展2023関東(C-Xross2023) コラボレーション  
国土交通省 関東地方整備局主催「建設技術フォーラム」

# 画像処理に基づく路面性状認識

### □ 「偏光画像処理に基づく「見えにくい」路面性状認識についての技術研究開発」

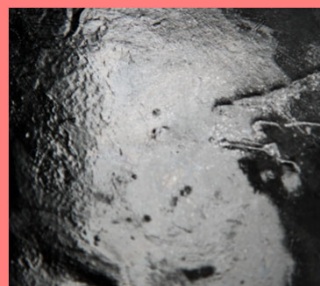
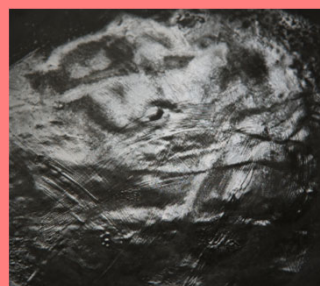
## ■ 照明条件①(対向)の撮影結果

### □ 通常画像

アスファルト

コンクリート

| 路面温度 | 24.9 °C | 18.0 °C | -3.6 °C |
| 照度 | 885 lx (路面の中央部) | | |

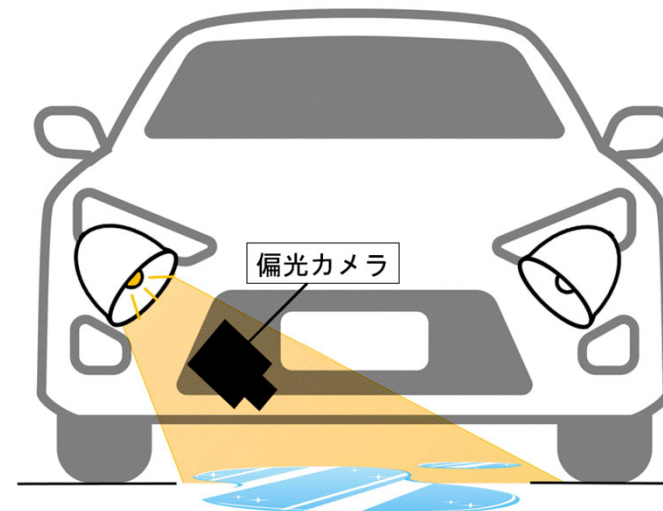
#### □ 自動車底部へ設置

- 照明条件①: 偏光カメラと照明の向きが対向
- 照明条件②: 偏光カメラと照明の向きが同一

車載偏光カメラと照明

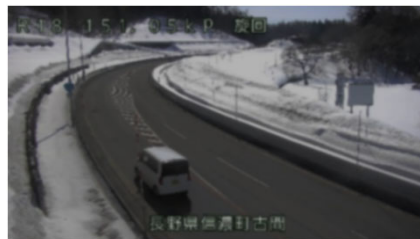
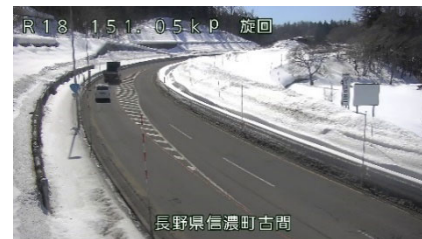
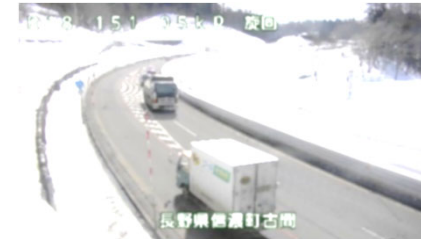
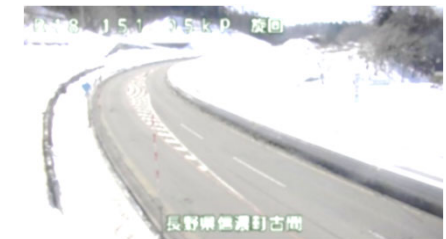
### □ 画像取得間隔 $\Delta t$ 毎

CCTVカメラ映像からの画像サンプリング

$\Delta t = 10[\text{min}]$  の例

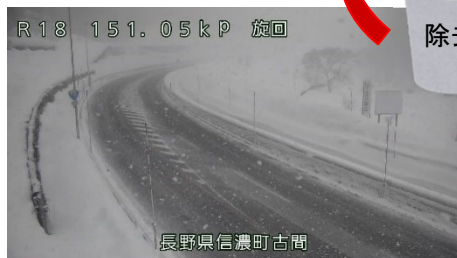
降水量: 1.0~0.0mm

気温: -1.5~-1.6

候補から除外

凍結の可能性大
