## 那珂川からの通水により桜川(千波湖)の水質改善効果を確認しました

### 試験通水の概要

### 令和5年度実施状況

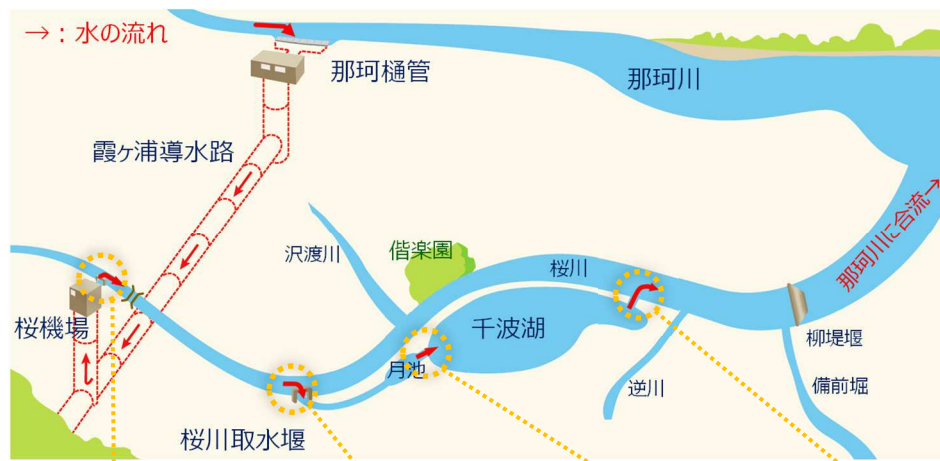
那珂樋管から取水した那珂川河川水を、桜機場で桜川に放流します。  
その水を桜川取水堰から取水し、月池を経由して千波湖に流れ込みます。

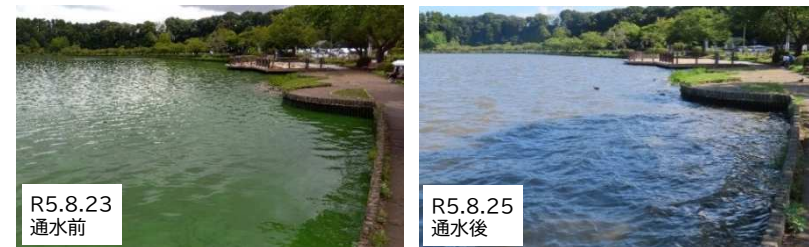
### 千波湖西側の状況

通水前は、桜川や千波湖の水面をアオコが覆い、景観や水辺環境が悪化しましたが、通水後、水面を覆っていたアオコは徐々に薄まり、水質が改善していく様子を確認しました。

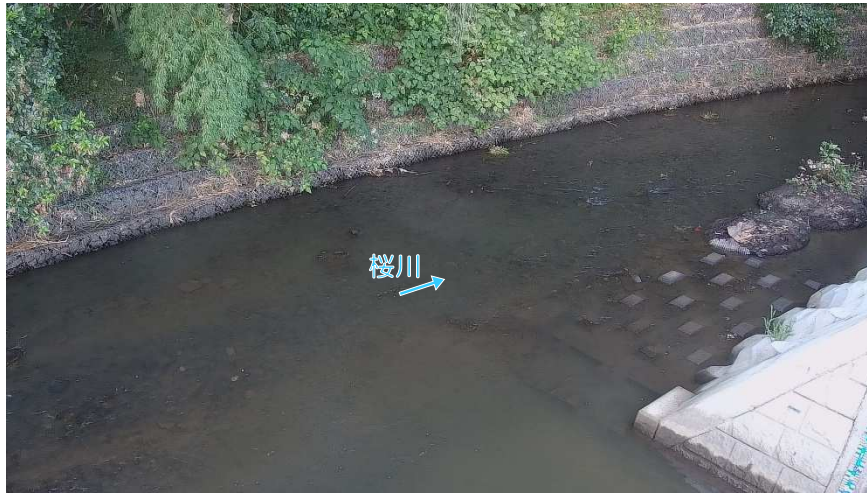
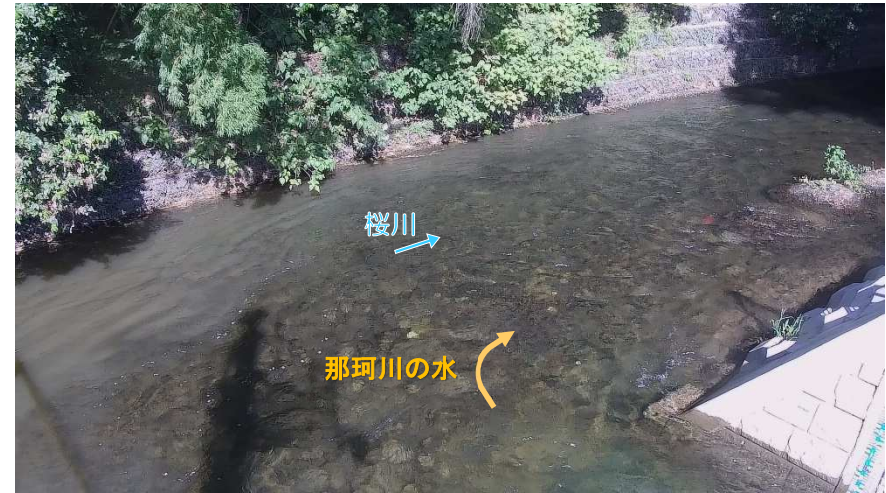
## 桜川・機場放流口

8月24日(木) 通水前

8月24日(木) 通水後

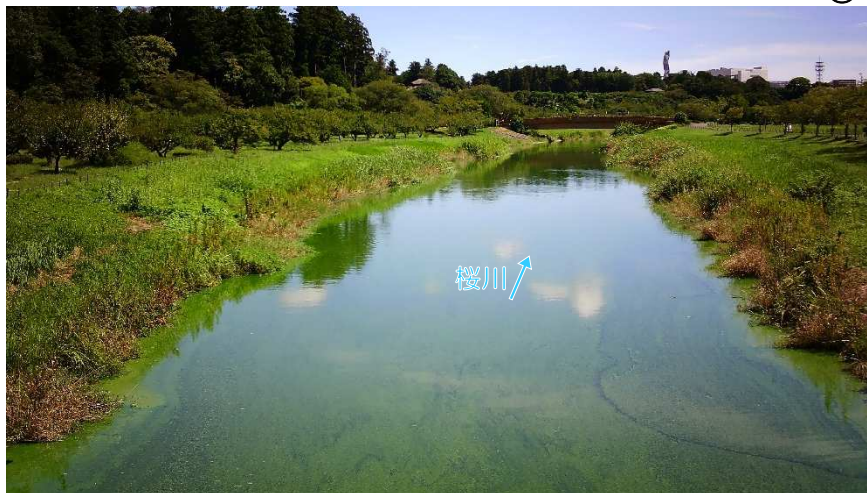
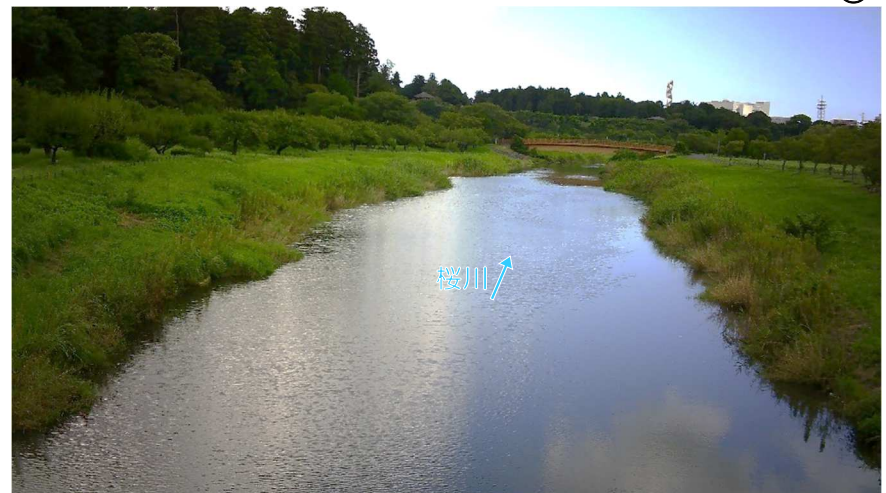
## 桜川・梅郷橋下流 (梅郷橋から下流側を望む)

8月23日(水) 通水前

8月25日(金) 通水後

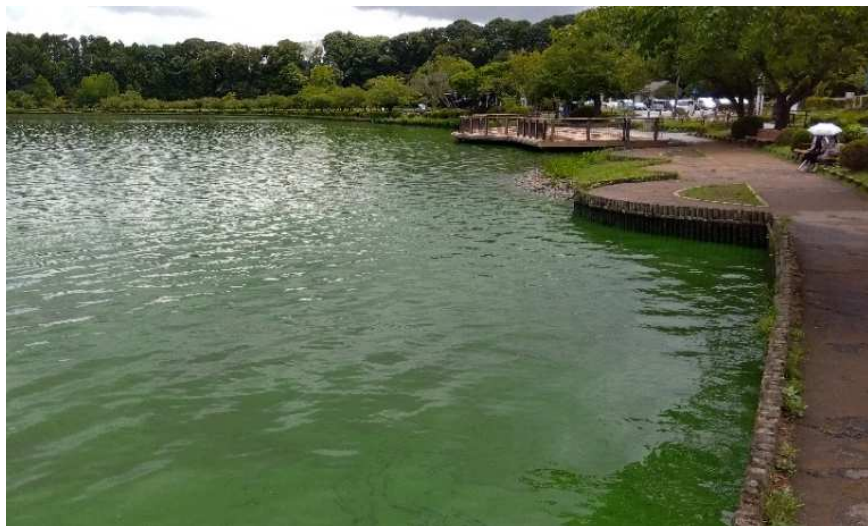
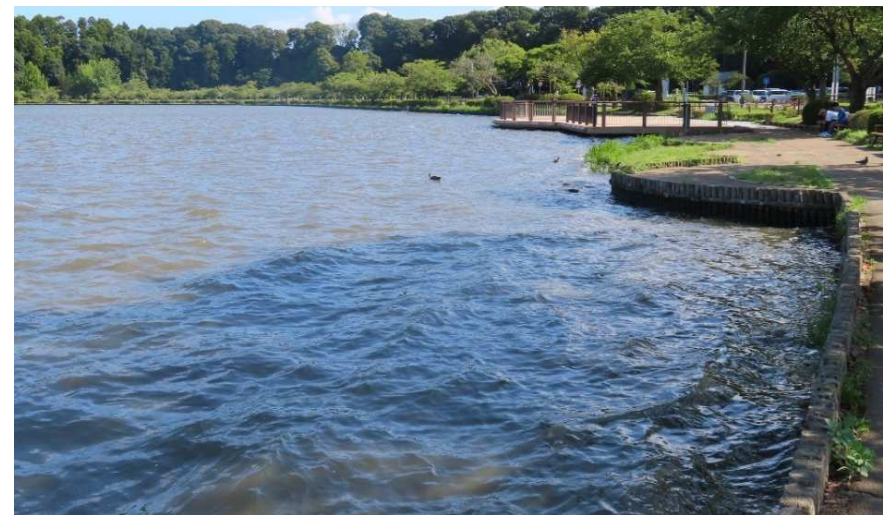
## 通水前後の千波湖(西側)の様子

8月24日(木) 通水前

8月24日(木) 通水後

8月23日(水) 通水前

8月25日(金) 通水後

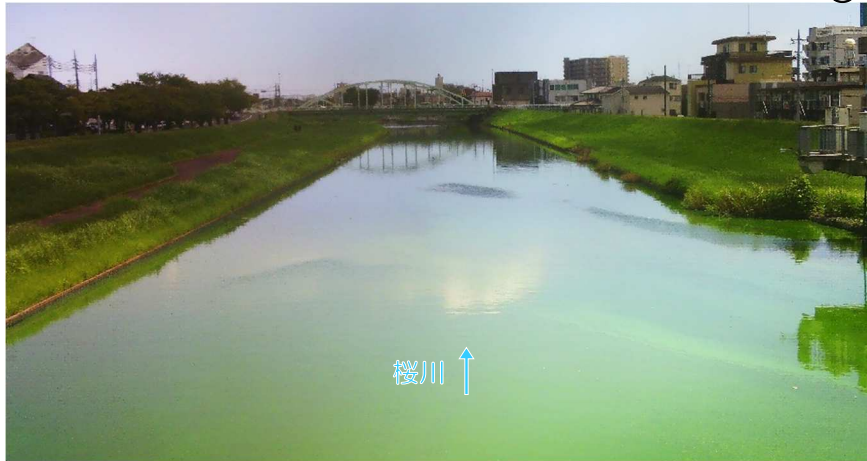
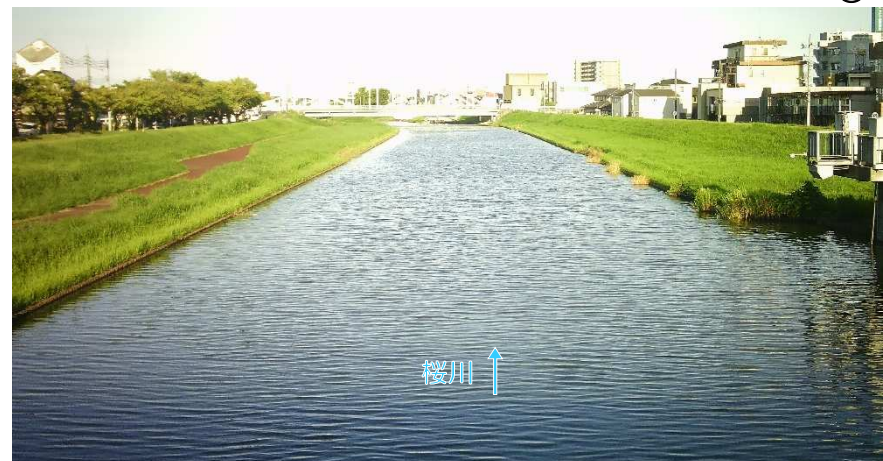
## 桜川・駅南小橋下流 (駅南小橋から下流側を望む)

8月25日(金) 通水前

8月25日(金) 通水後

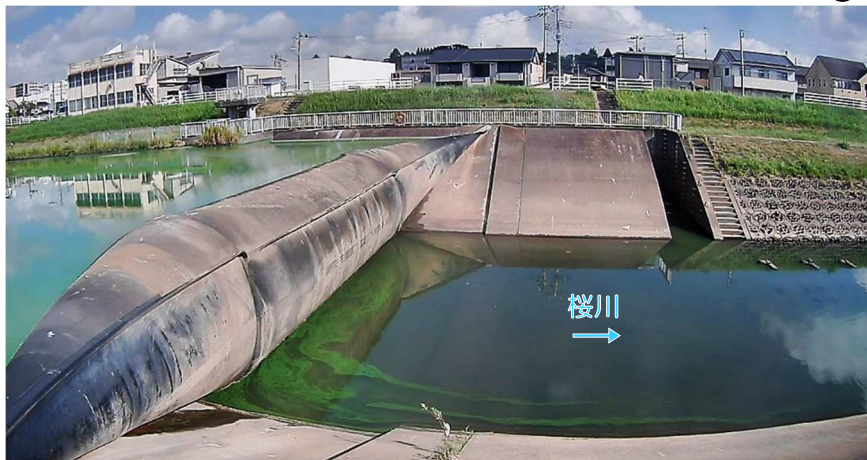
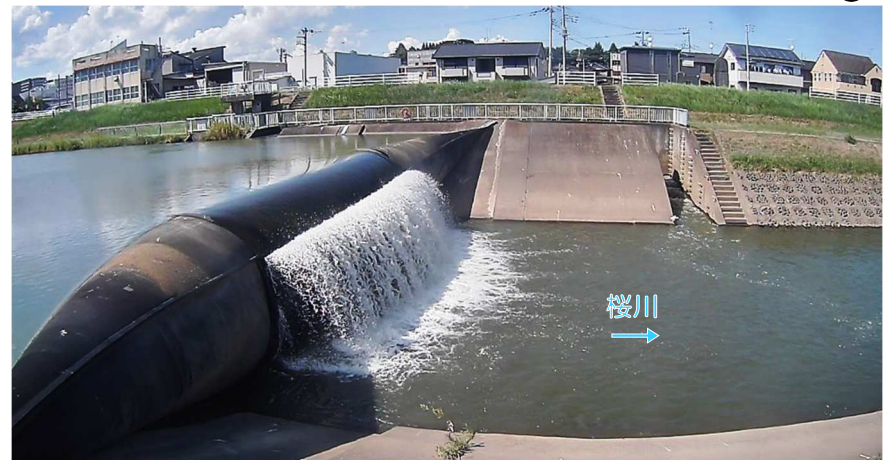
## 桜川・柳堤堰

8月25日(金) 通水前

8月25日(金) 通水後
