# 利根川下流部の自然再生事業

## 自然再生事業に至る経緯

## 自然再生箇所の選定の考え方

## 事業の目標

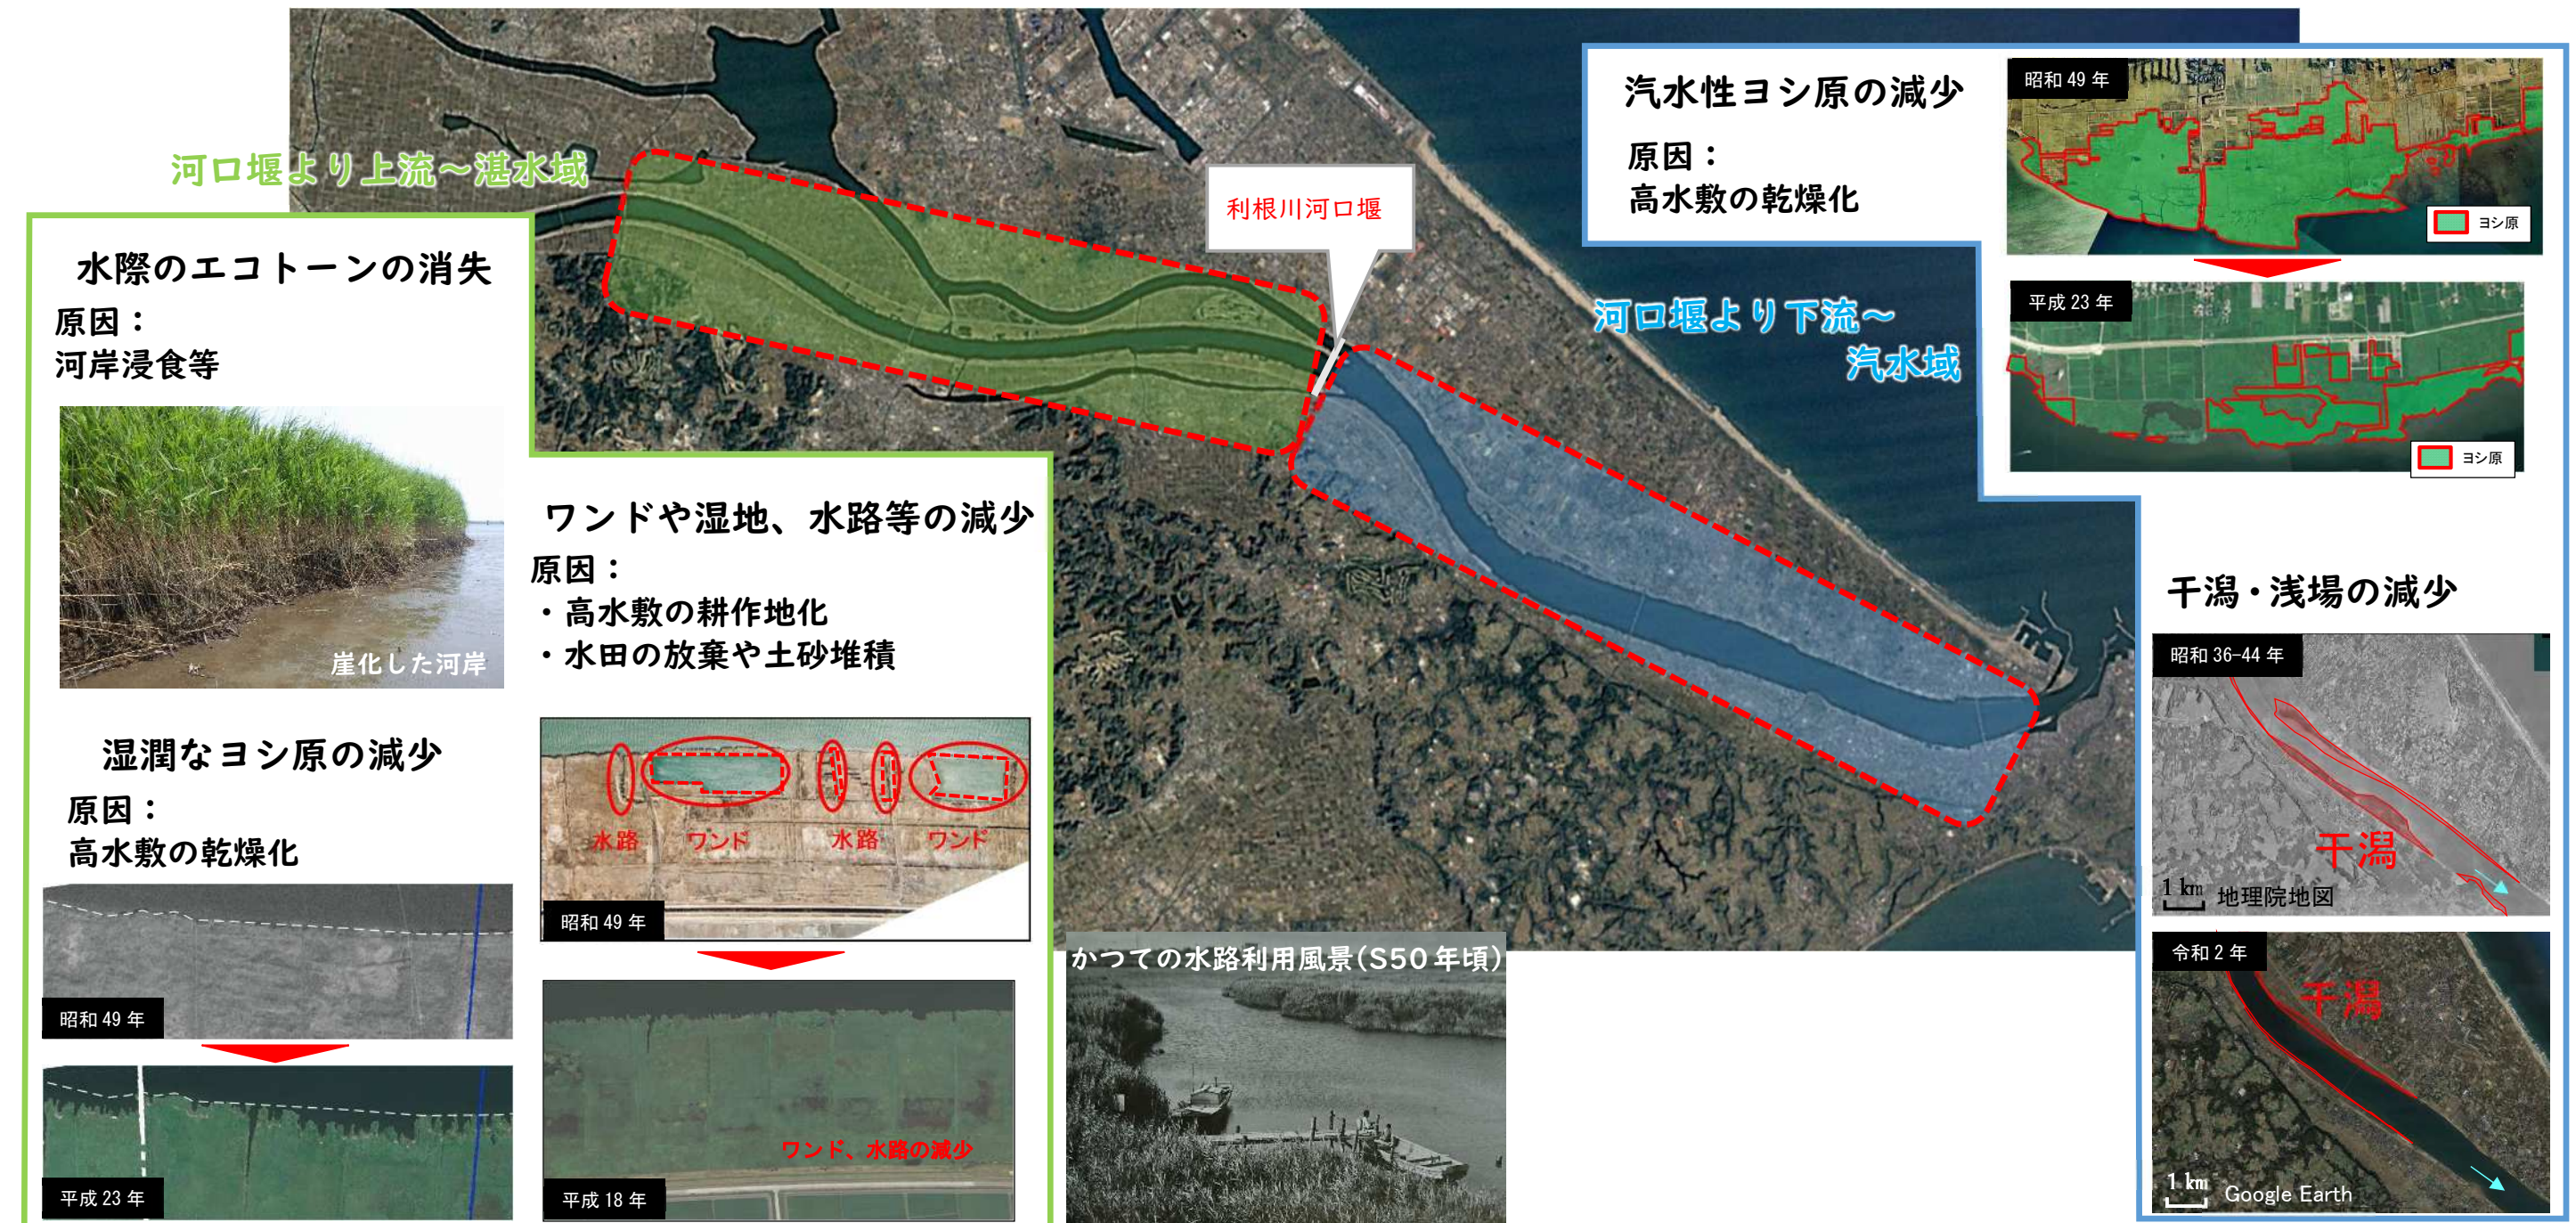
- 昭和 30 年頃まで 干潟や浅場、ヨシ原で構成される自然豊かな環境を形成。
- 昭和 46 年 利根川河口堰の建設により、河口堰上流には湛水域の湿潤なヨシ原環境（オオセッカ等の生息環境）が広範囲に形成され、河口堰下流には汽水性のヨシ原が維持された。（河口堰を境に 2 つの特徴ある湿地環境が形成された）
- 昭和 50 年頃 現在の河川環境の原形となる湿地環境が形成。
- 昭和 50 年頃～平成 25 年頃 社会環境の変化や高水敷化、乾燥化等に伴い、干潟や浅場、水際のエコトーン、ヨシ原やワンド等の湿地環境が減少した。

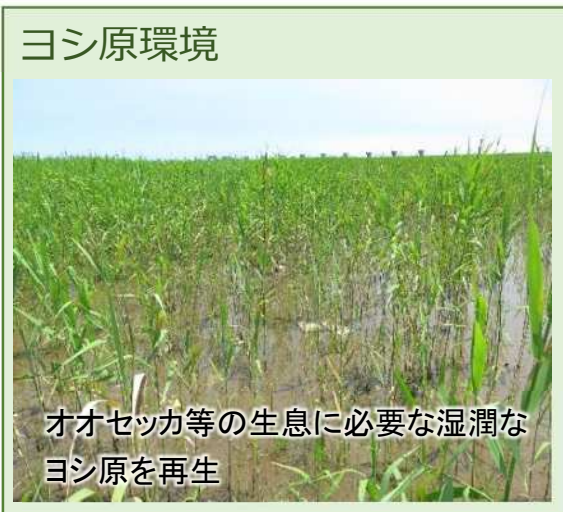
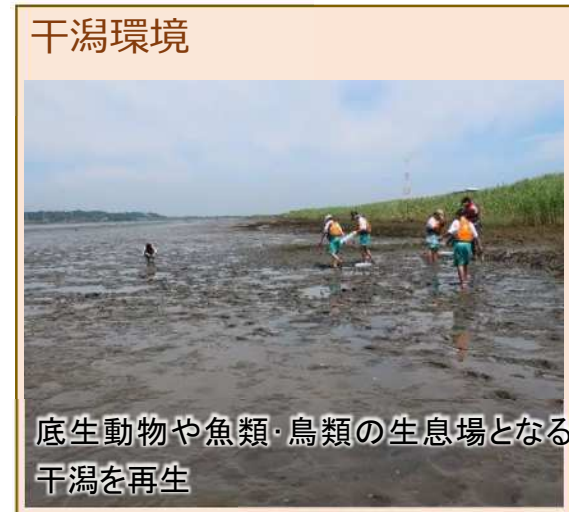
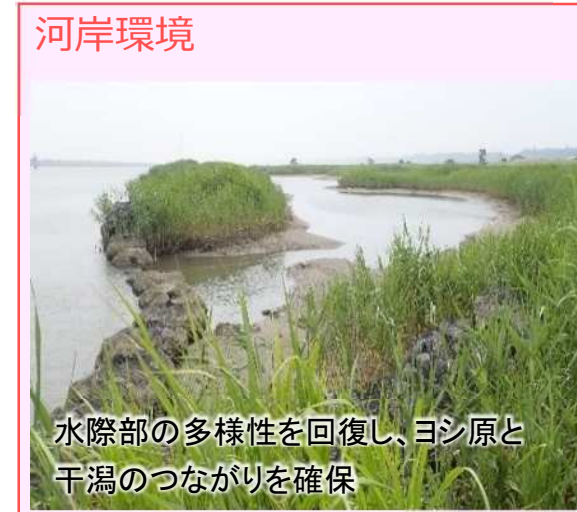
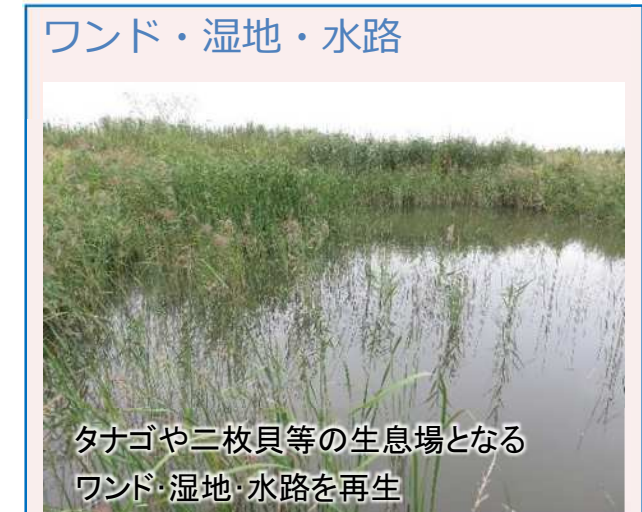
「多様な生物の生息・生育場を育む湿地・水際環境の保全・再生」

○現在の水郷利根川の原形となった昭和 50 年頃の湿地環境をイメージし、平成25年よりヨシ原環境、干潟環境、河岸環境、ワンド・湿地・水路の整備を行い、湿地環境特有の多様な生物の生息、生育、繁殖環境の保全・再生を行っています。

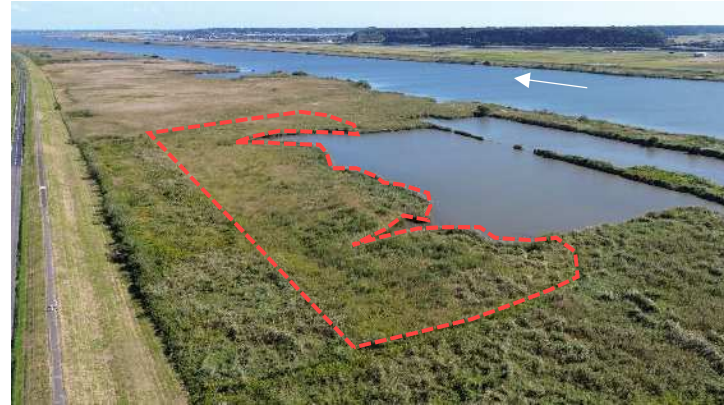
小見川・高浜地区 整備地①(左岸 26k)

2023年10月撮影

河口堰上流 (湛水域)	小見川・高浜地区	
	整備地① (左岸 26.0k)	2.6ha
	整備地② (左岸 28.0k)	3.3ha
	東庄Ⅱ地区	
	整備地① (右岸 19.5k)	4.1ha
河口堰下流 (汽水域)	整備地② (右岸 22.5k)	2.2ha
	東庄Ⅰ地区	
	整備地① (右岸 16.5k)	6.1ha
	整備地② (右岸 17.0k)	4.5ha
	整備地③④ (右岸 17.5k)	8.0ha
	川尻・矢田部地区	
	整備地① (左岸 13.5k)	5.2ha
	整備地② (左岸 13.0k)	2.8ha
	整備地③ (左岸 14.0k)	2.7ha
	整備地④ (左岸 14.5k)	4.8ha
合計※		46.3ha

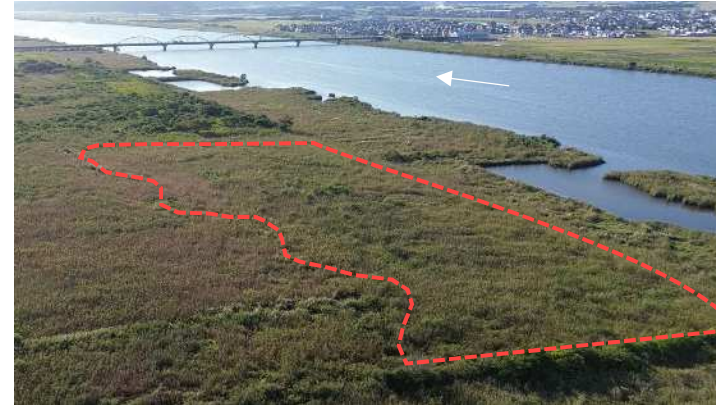
小見川・高浜地区 整備地②(左岸 28k)

2023年10月撮影

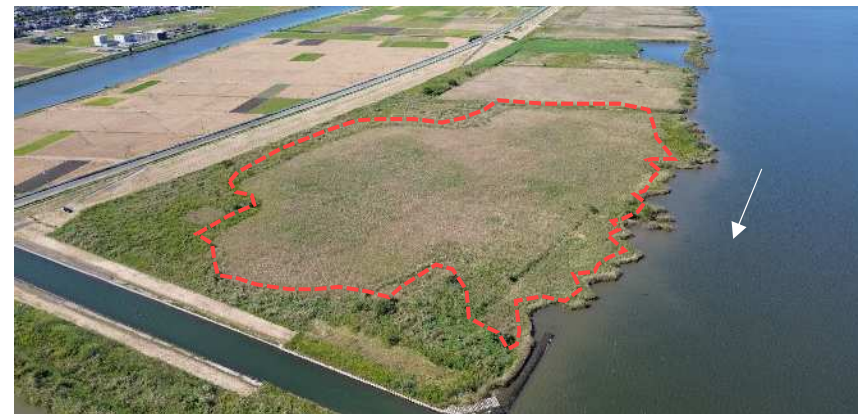
東庄Ⅱ地区 整備地①(右岸 19.5k)

2023年10月撮影

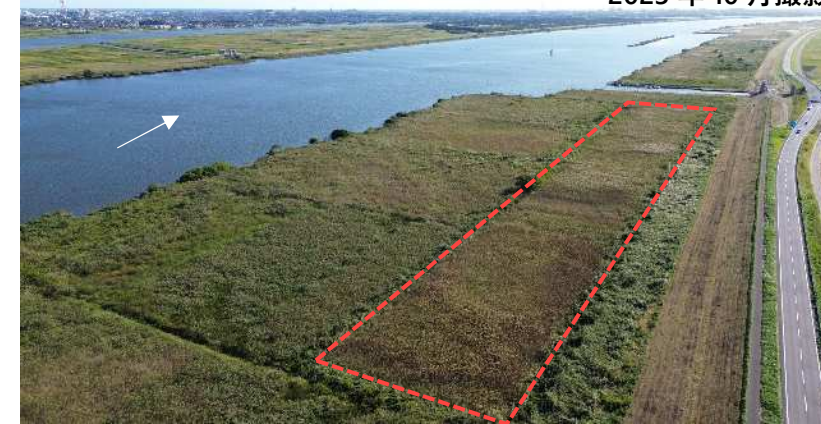
東庄Ⅱ地区 整備地②(右岸 22.5k)

2023年10月撮影

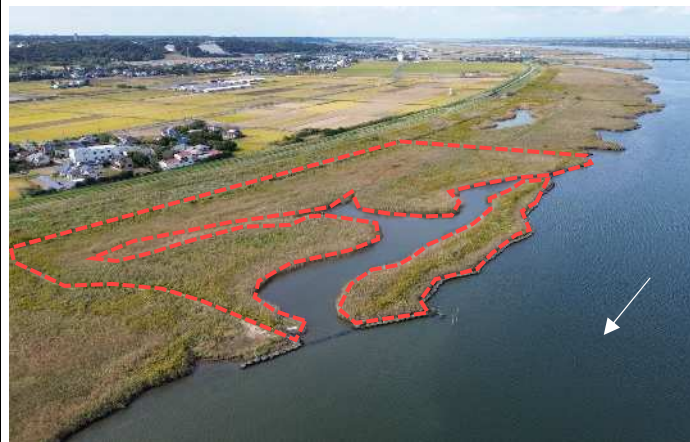
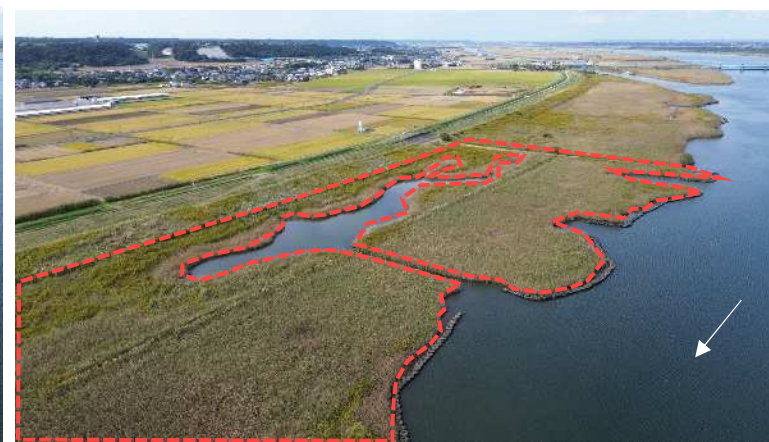
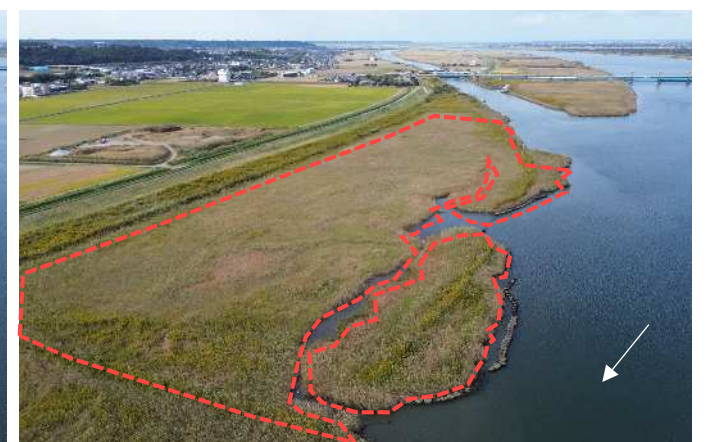
東庄Ⅰ地区 整備地①(右岸 16.5k)

東庄Ⅰ地区 整備地②(右岸 17.0k)

東庄Ⅰ地区 整備地③④(右岸 17.5k)

2023年10月撮影

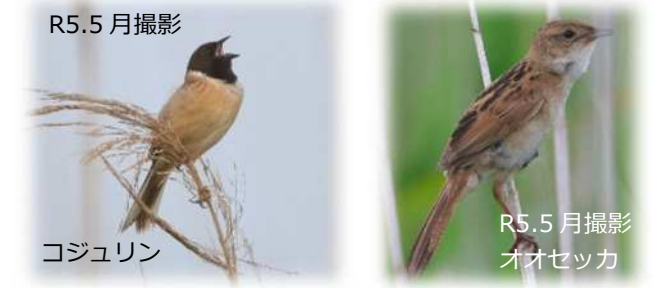
近年、東庄Ⅱ地区のオオセッカ、小見川・高浜地区と東庄Ⅱ地区のコジュリンは、確認個体数が減少傾向となっている。

⇒特に減少傾向が明瞭な東庄Ⅱ地区にて、オオセッカ等の生息環境改善のため、ヨシ焼きを実施。

※繁殖時期に3回調査を実施⇒3回のうち最大値を使用

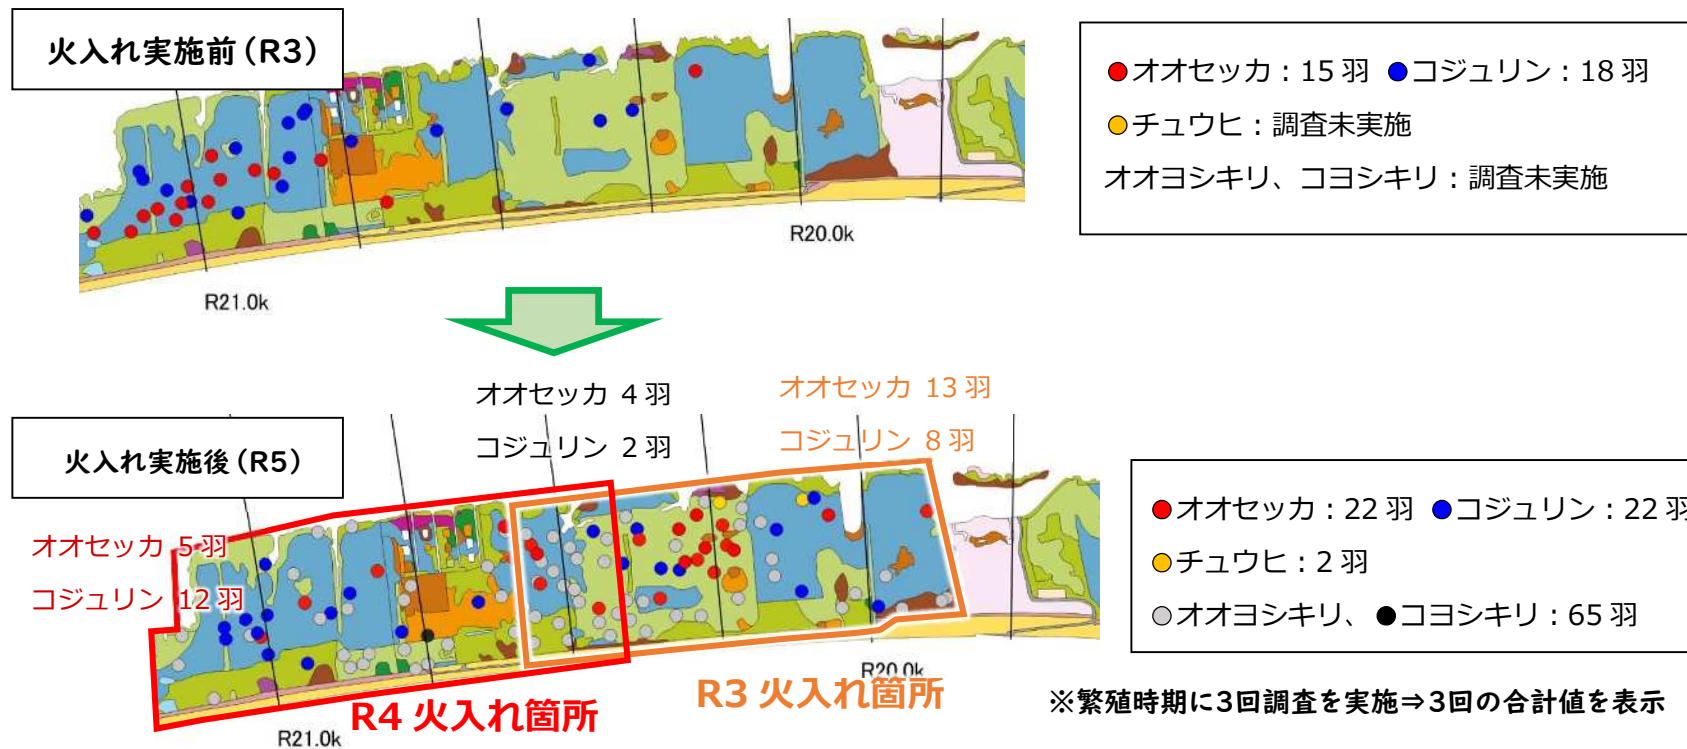
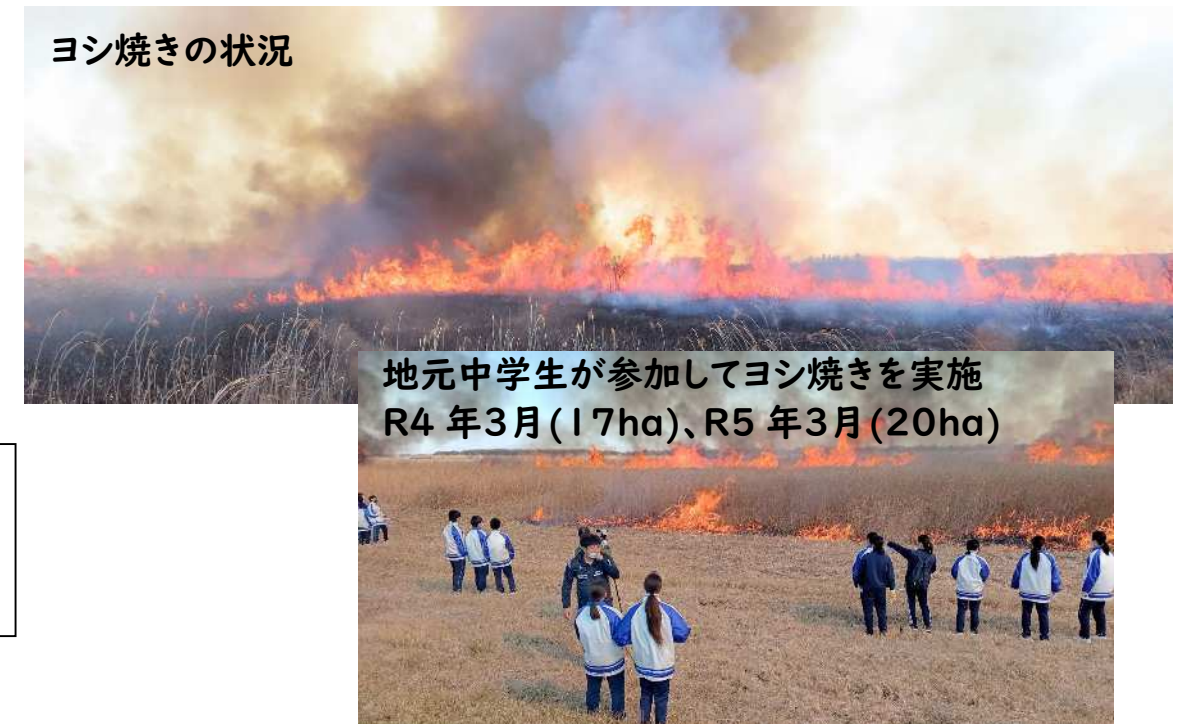
ヨシ焼きを実施したことにより、オオセッカ・コジュリンのなわばり数は回復傾向。⇒繁殖環境が改善されてきている。
