第15回関東防災連絡会
令和6年3月1日

能登半島地震の 国土地理院の対応

関東地方測量部

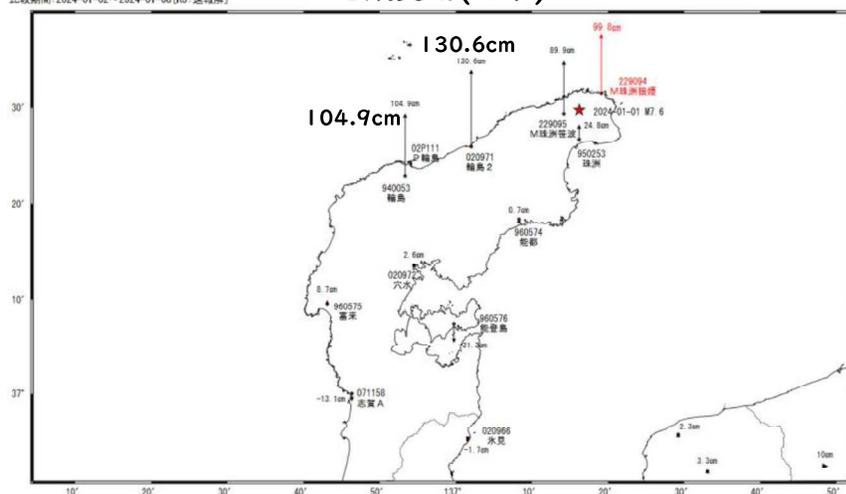
令和6年能登半島地震(1月1日 M7.6)前後の観測データ(暫定) (第4報) (第4報は1月15日発表)

基準期間: 2023-12-25~2023-12-31 [RS: 速報解]
比較期間: 2024-01-02~2024-01-08 [RS: 速報解]

地殻変動(上下)

☆ 固定点: 三隅 (950388) ☆ 震央

※一部の観測点は、局所的な地盤変動の影響を受けている可能性がある。

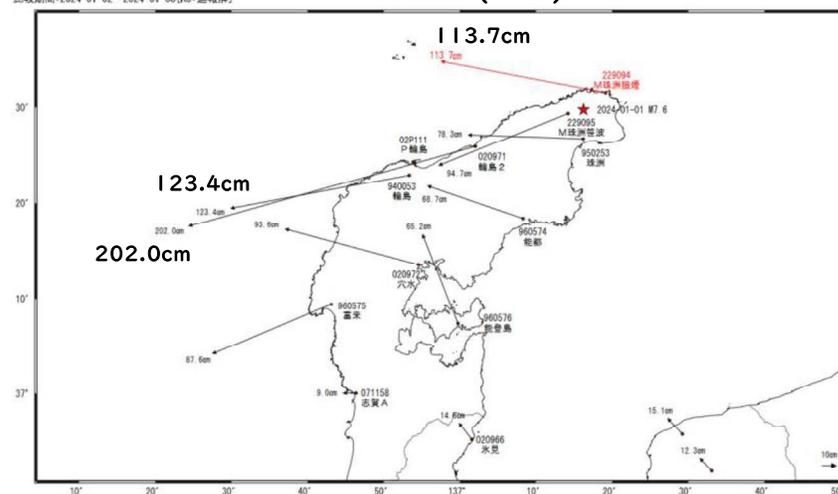
基準期間: 2023-12-25~2023-12-31 [RS: 速報解]
比較期間: 2024-01-02~2024-01-08 [RS: 速報解]

地殻変動(水平)

☆ 固定点: 三隅 (950388) ☆ 震央

※一部の観測点は、局所的な地盤変動の影響を受けている可能性がある。

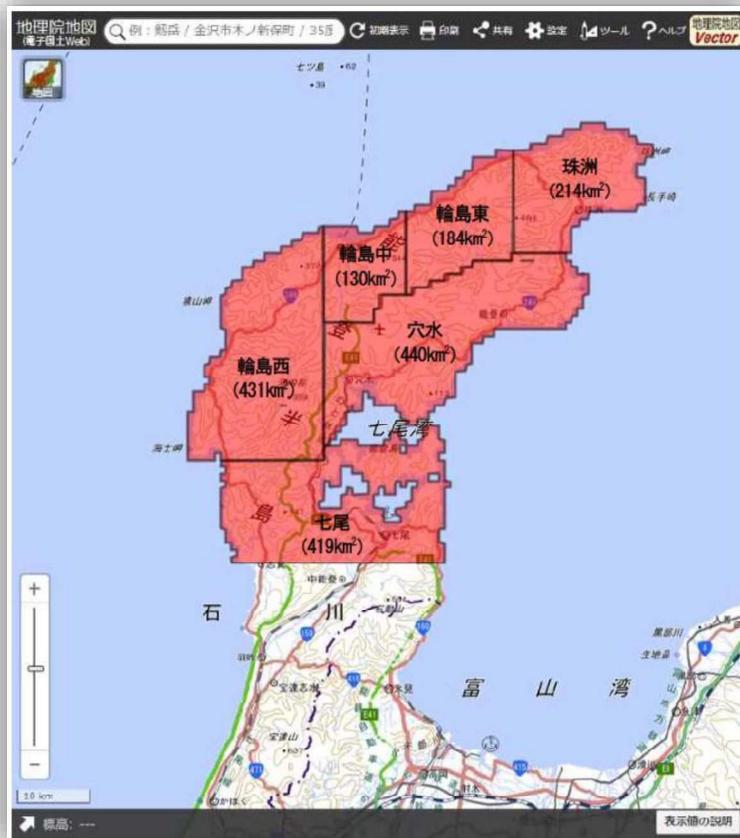
空中写真の撮影範囲

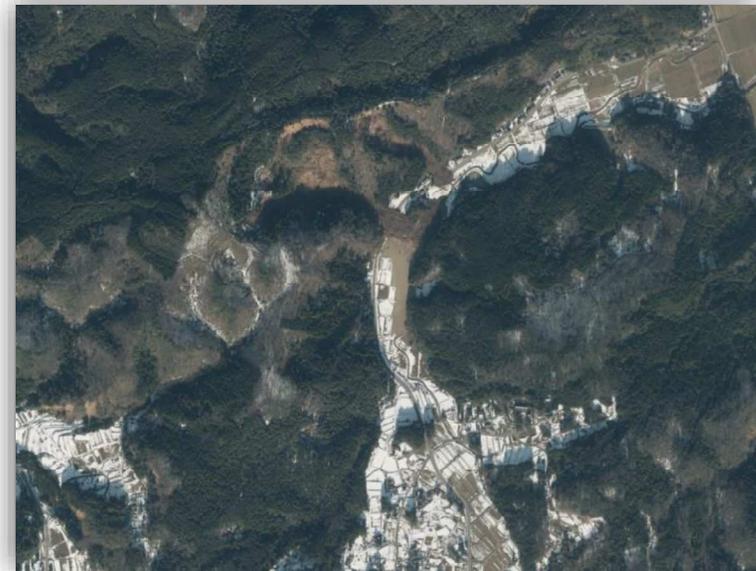
輪島市町野町金蔵付近（河道閉塞）

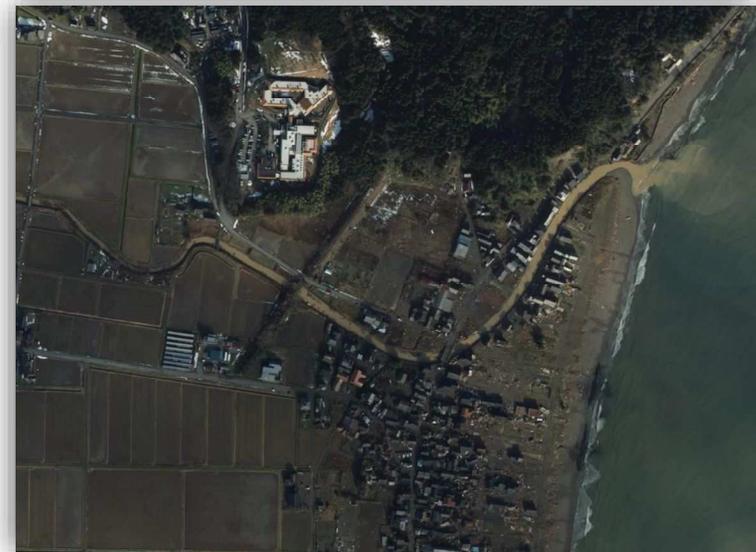
珠洲市宝立町春日野付近（津波）

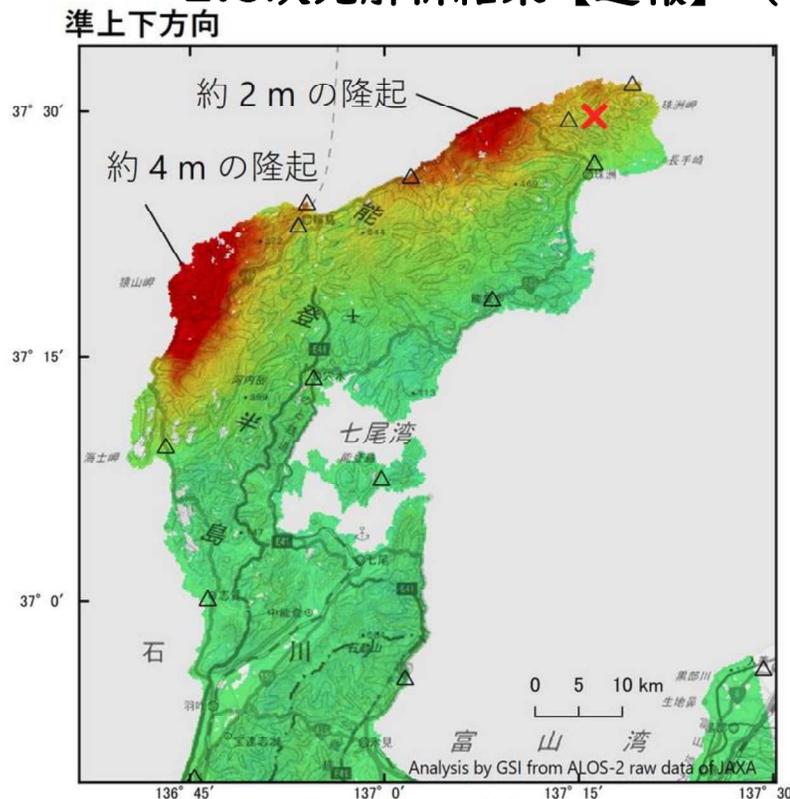
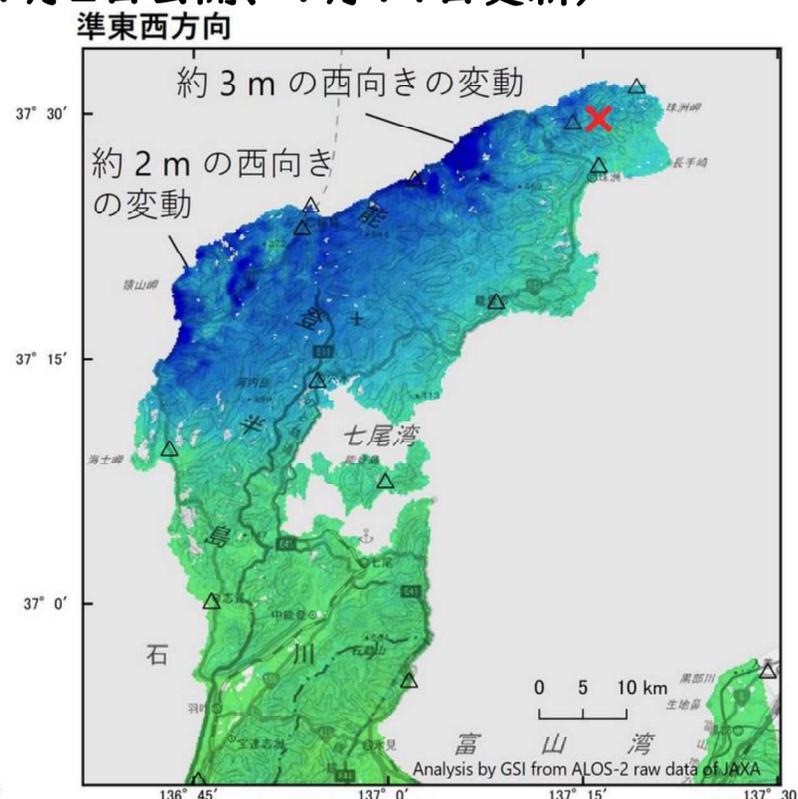
- ✓ 令和6年能登半島地震では地震発生翌日に、解析結果を関係機関に提供
- ✓ 衛星データを解析し、地面の移動量を面で算出

2.5次元解析結果【速報】（1月2日公開、1月19日更新）

△ 国土地理院GNSS観測点

× 震央 2024-01-01 16:10

深さ16km M7.6 (気象庁発表)

※スケール以上の変動は一律に青/赤で表示されます

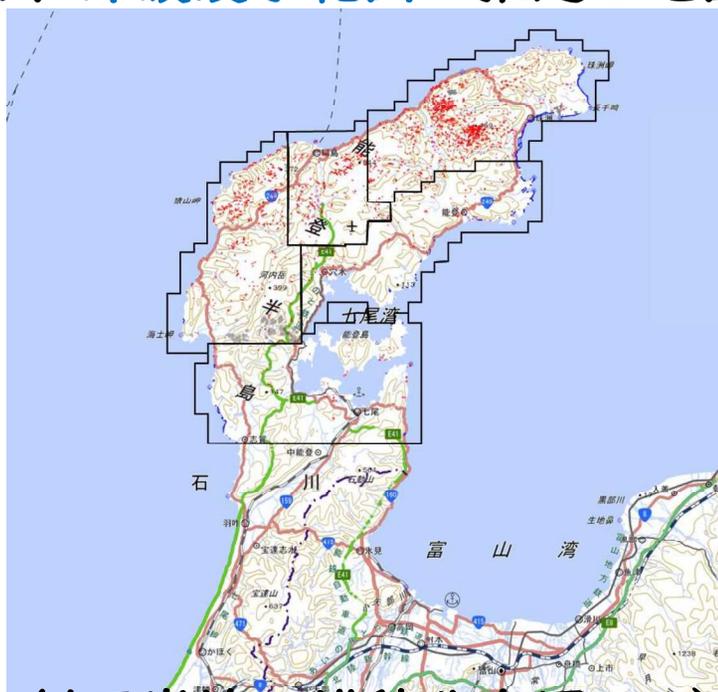
斜面崩壊・堆積分布図及び津波浸水域（推定）の作成範囲

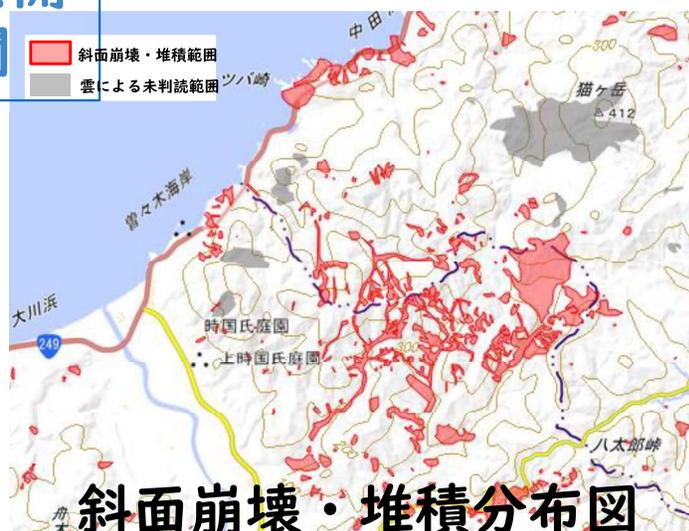
- ✓ 令和6年能登半島地震では2日後と4日後に、関係機関に提供
- ✓ 空中写真の判読により、斜面崩壊・堆積分布範囲を地図化。
- ✓ 同じく、津波浸水範囲を推定し地図化

斜面崩壊・堆積分布図
(珠州市と輪島市の境界付近)

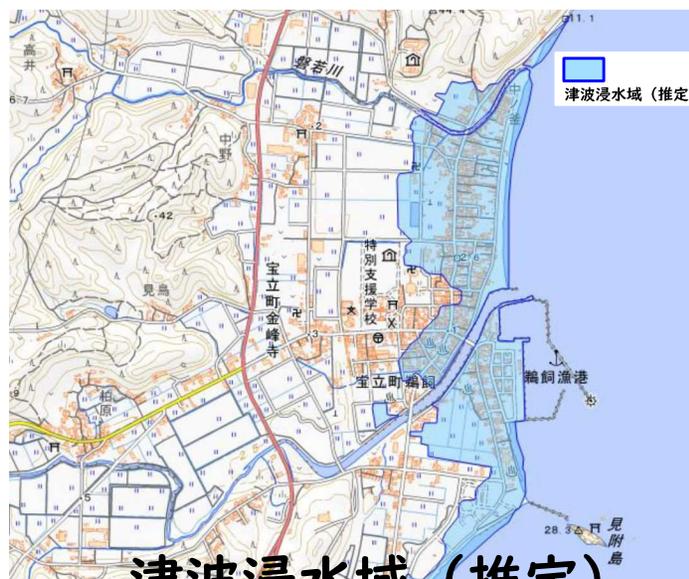
津波浸水域（推定）
(珠州市宝立町鵜飼付近)

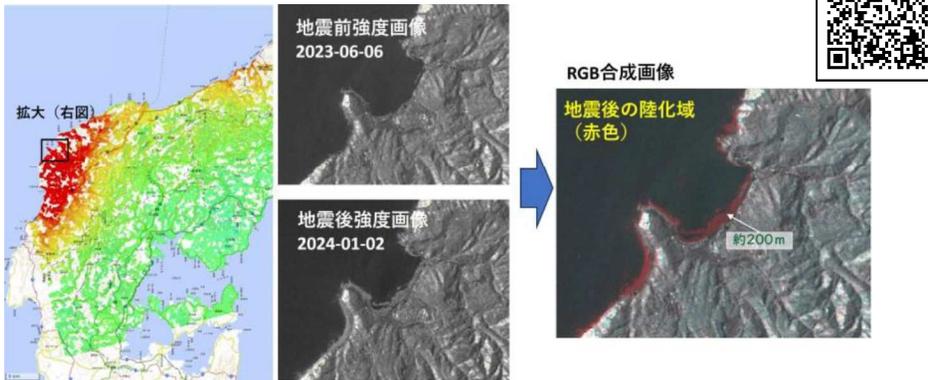
地震前後のSAR強度画像の比較

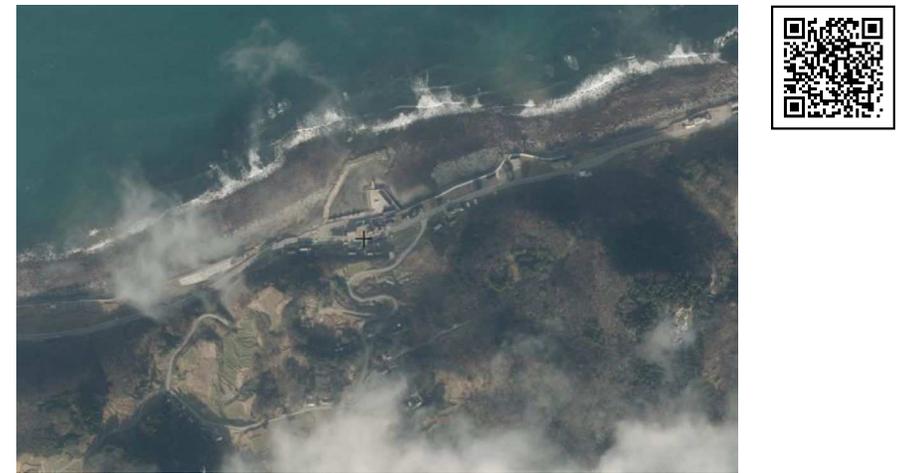
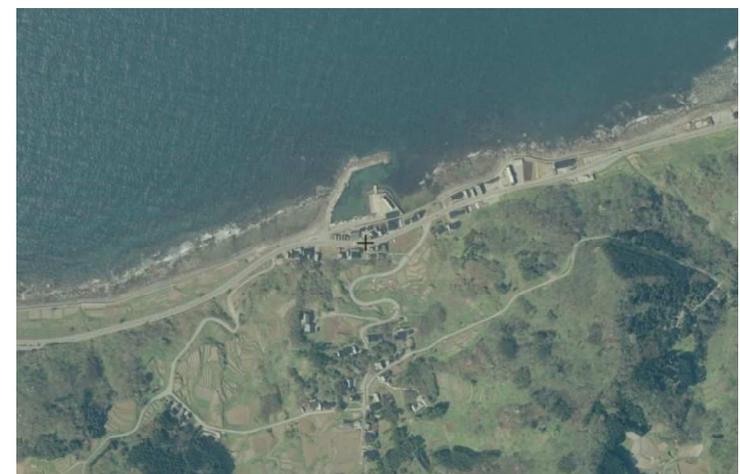
被災前後の比較（空中写真）

令和6年1月2日撮影空中写真（珠洲市長橋町付近）

平成22年4月撮影空中写真（珠洲市長橋町付近）

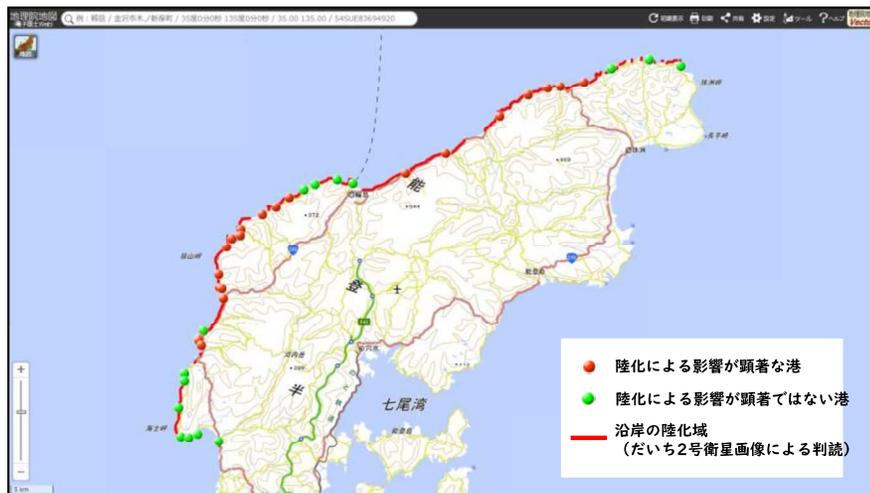
SAR強度画像で捉えられた沿岸域の陸化域

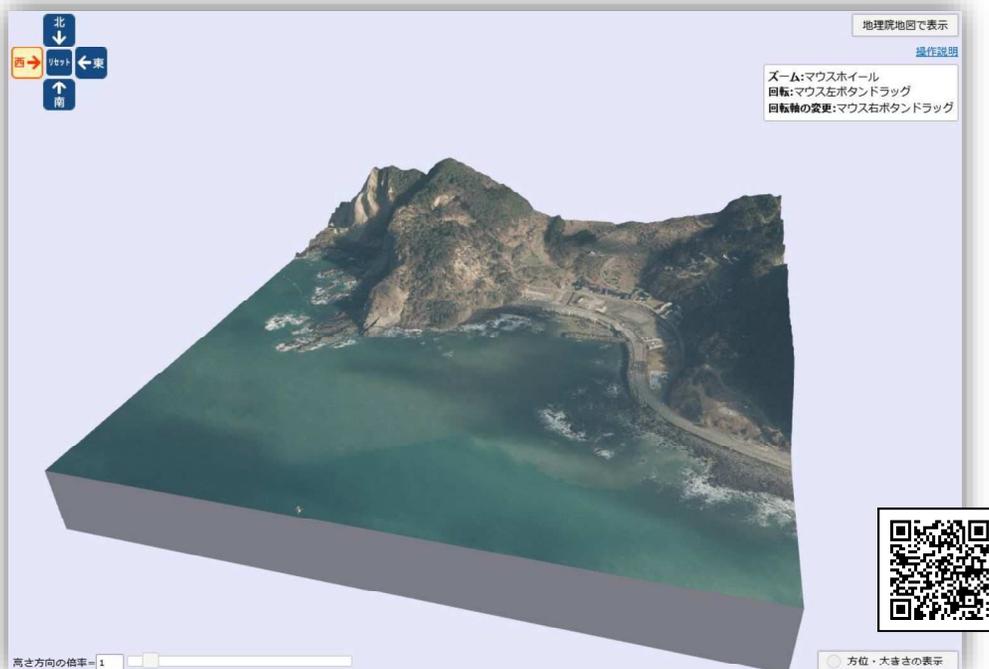
- ✓ 1月2日に撮影した空中写真を使用し、SfM手法を用いて作成した数値表層モデル（DSM）を使用
- ✓ 空中写真などを重ね合わせて3D表示を行うことにより、海岸線の変化や土砂崩れ箇所などを立体的に確認することが可能

地震後の地形の状況の3D表示 (Web)

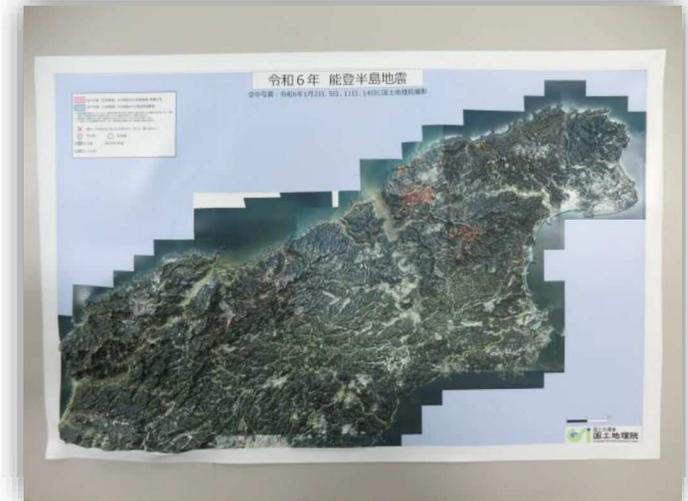
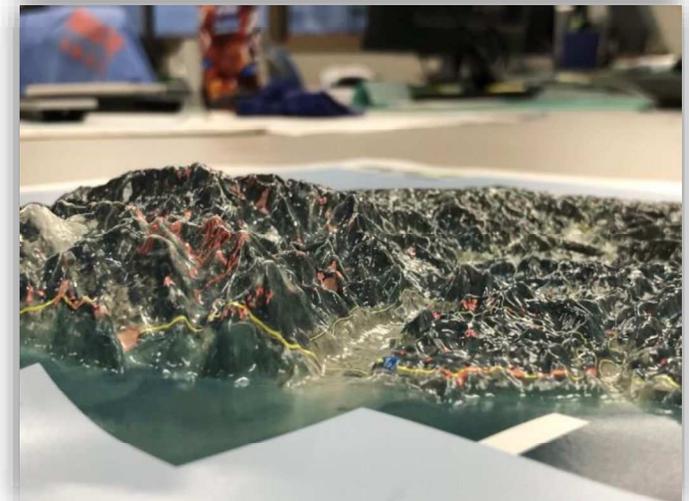
空中写真と被害の状況を重ね合わせた立体地図 (※)

※ 立体地図の作成に使用した標高データは地震発生前の標高データです。

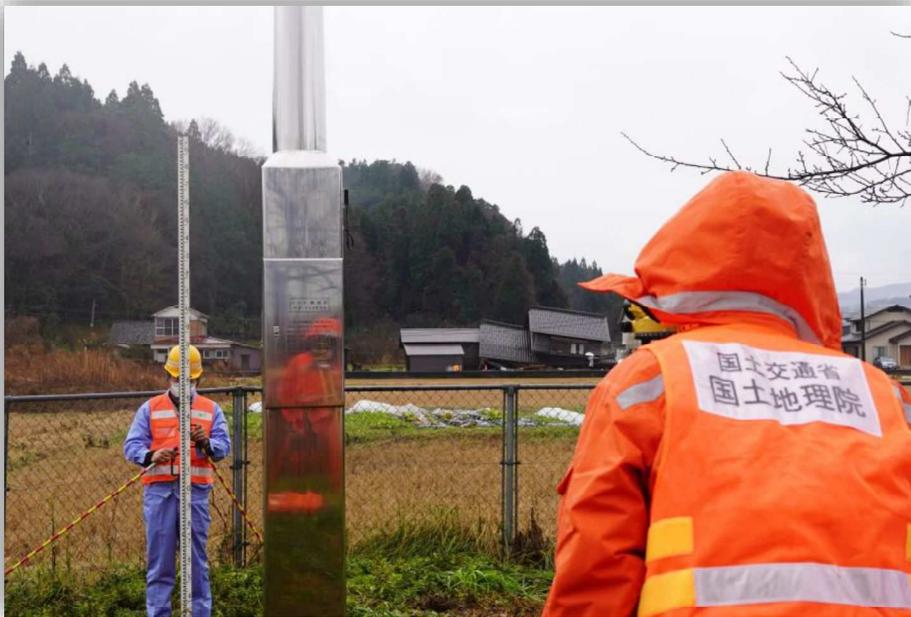
緊急測量調査班による電子基準点（輪島）の現地調査

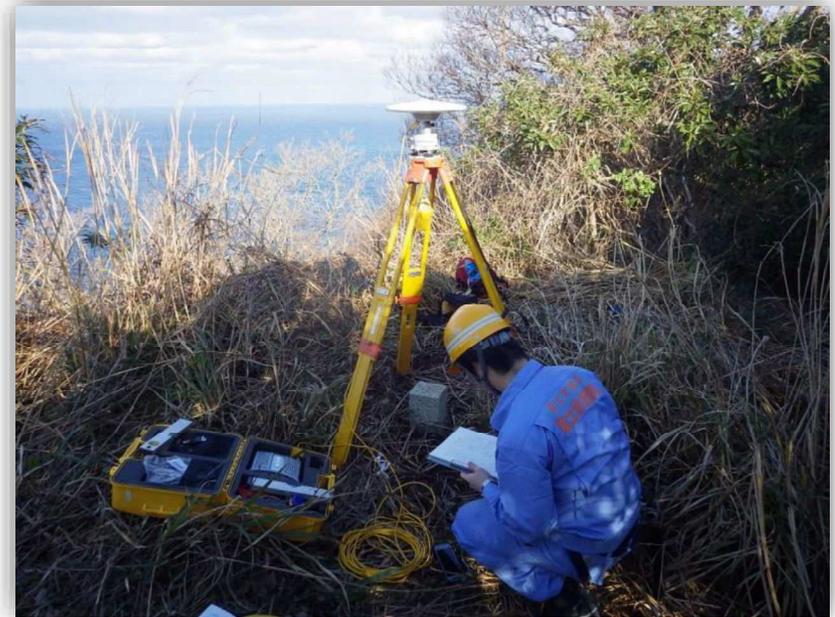
被災状況調査班による地殻変動把握のための緊急測量（輪島市）¹³
