令和5年6月2日に日本へ上陸した台風第2号による出水対応時、三郷排水機場（総排水量 200 m³/s）の一部ポンプにおいて一時停止状態が発生し、フル稼働できない状況であった。その後、停止した要因の分析及び新たな対応を実施し、その後の運転実績を踏まえ、現在は従来通り正常に運転可能である。

1. 三郷排水機場の概要

2. 台風第2号による出水対応時 一時的に一部ポンプが停止した要因

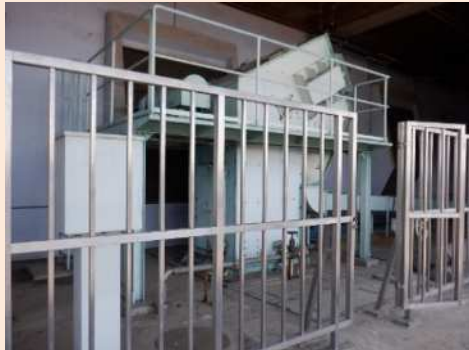
①ネット式除塵機
目幅: 10mm

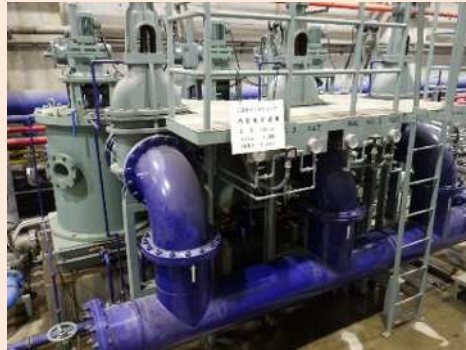
②一次オートストレーナ
目幅: 1.5mm

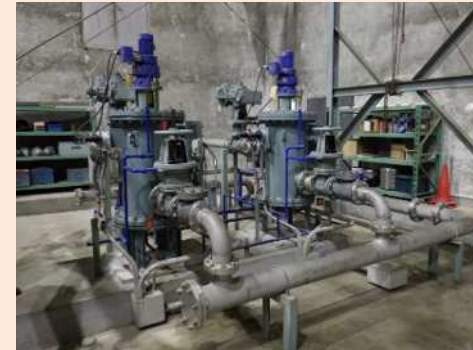
③二次オートストレーナ
目幅: 0.25mm

主ポンプ設備軸受部の冷却水に河川水を使用しており、河川水に含まれる塵芥を除去するために3段階の設備が設置されている。このうち最終の設備（二次オートストレーナ）に多量の塵芥が混入し、フィルター部に塵芥が目詰まりしたことにより冷却水が不足し、安全装置が働き主ポンプが停止した。

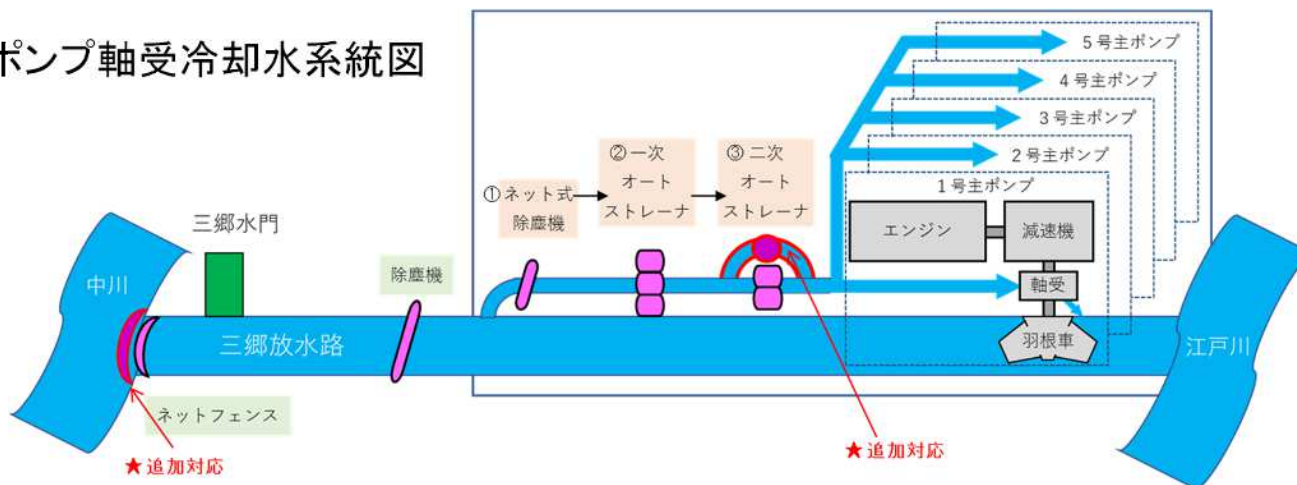
主ポンプ軸受冷却水系統図

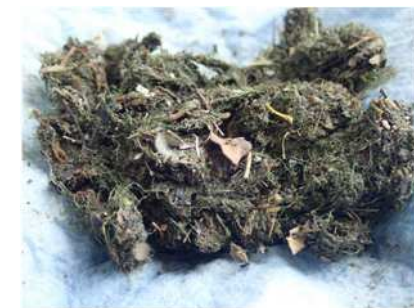
二次オートストレーナ詰まった塵芥 (一部)

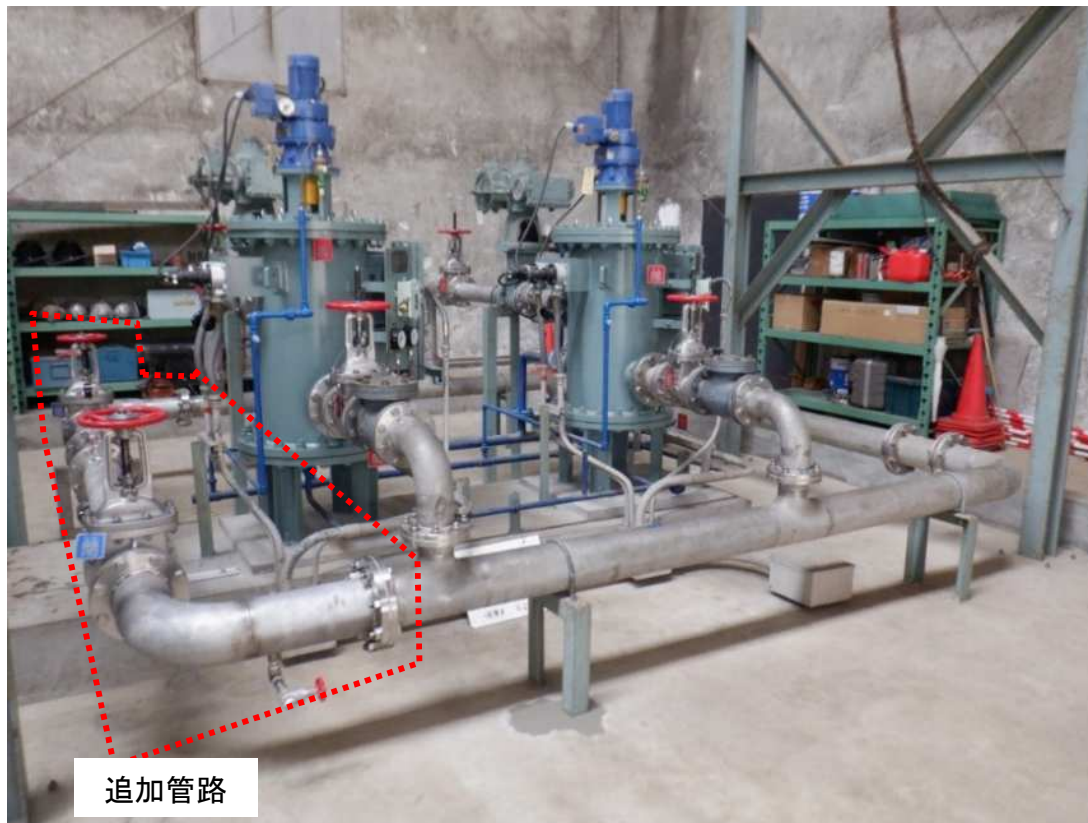
①二次オートストレーナ追加管路設置

台風第2号前の点検で、二次オートストレーナのフィルター一部を確認した際には、塵芥は付着していなかった。

これまで2台の二次オートストレーナに塵芥の目詰まりによるポンプ停止した事象はなかったが、今回の事象を受け二次オートストレーナと同じ濾過性能を持つストレーナを有する管路を追加設置し、ストレーナ機能に冗長性を持たせ、今回のような不測の事態への対応を強化した。

今後は、運転時の確認及び運転後のオートストレーナ内部の点検を強化する。
