E17 関越道上り線 前橋IC付加車線 効果検証

NEXCO東日本 関東支社 高崎管理事務所
管理事業部 交通技術課

前橋IC（上り）付加車線整備事業（減速車線の延伸）

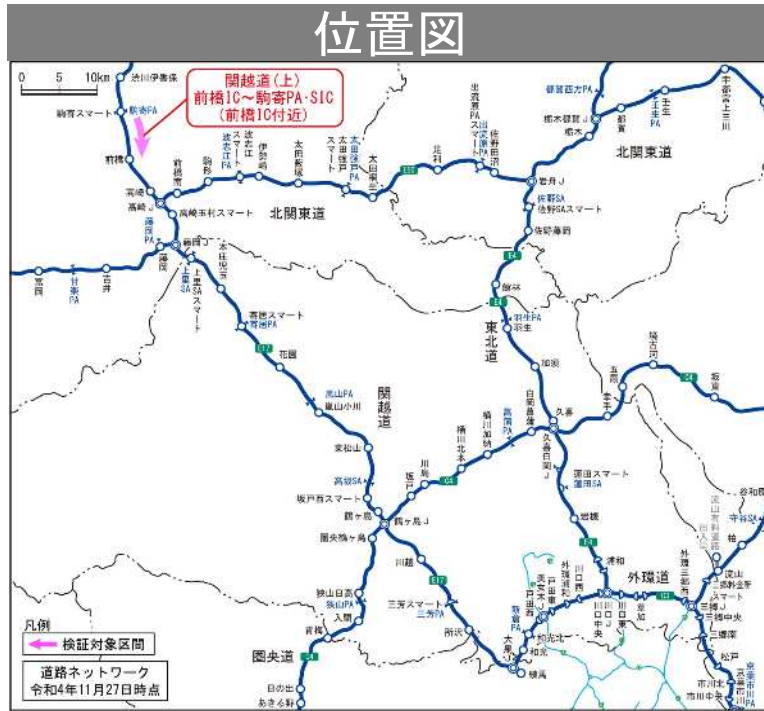
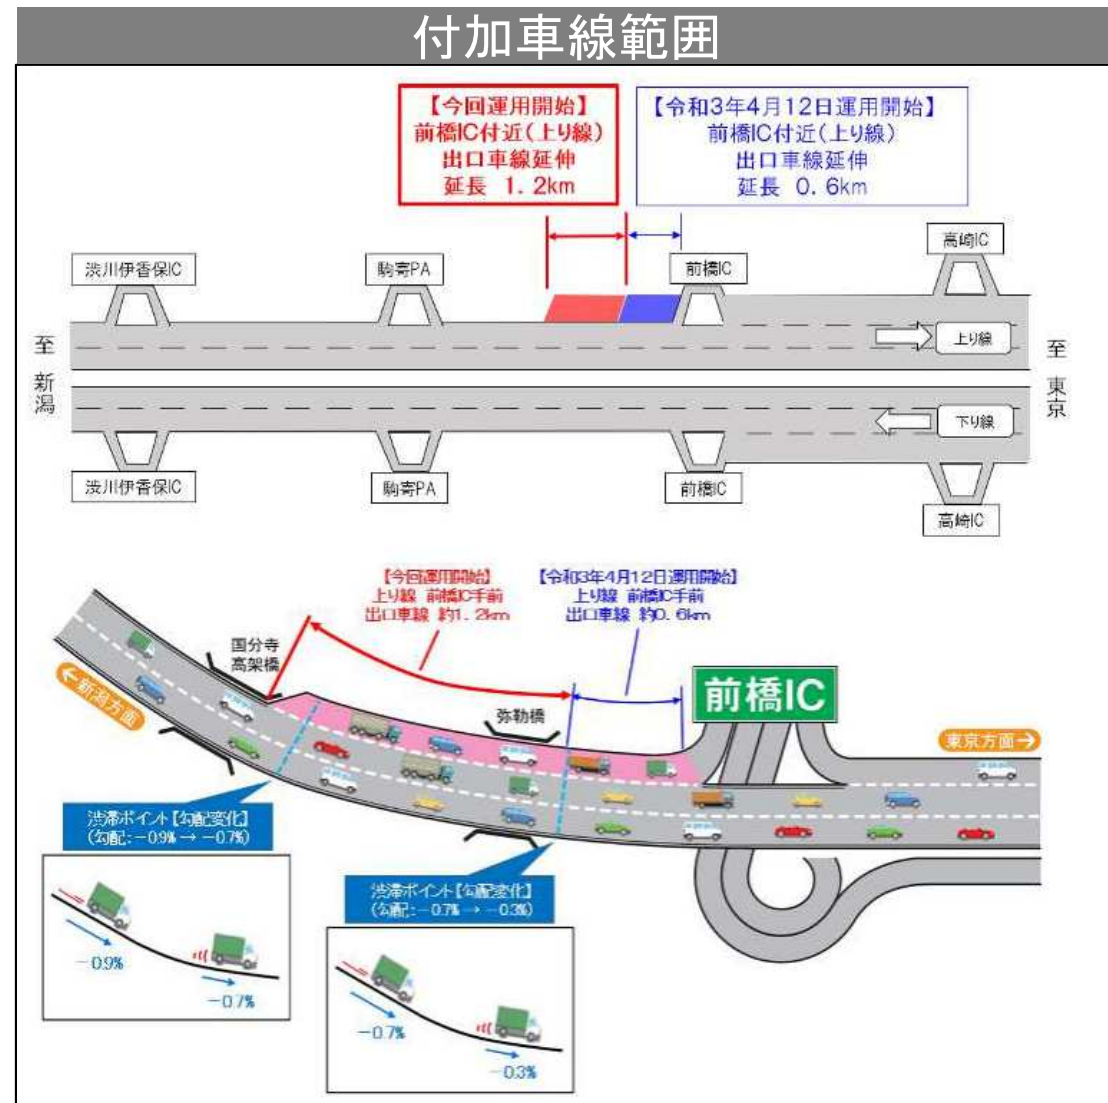
- 関越道（上り）前橋IC付近の渋滞解消を目的とした事業。（整備延長約1.8km）
- 令和3年4月12日に土工部区間約0.6kmを先行供用。
- 令和5年3月23日に残りの1.2kmを供用。

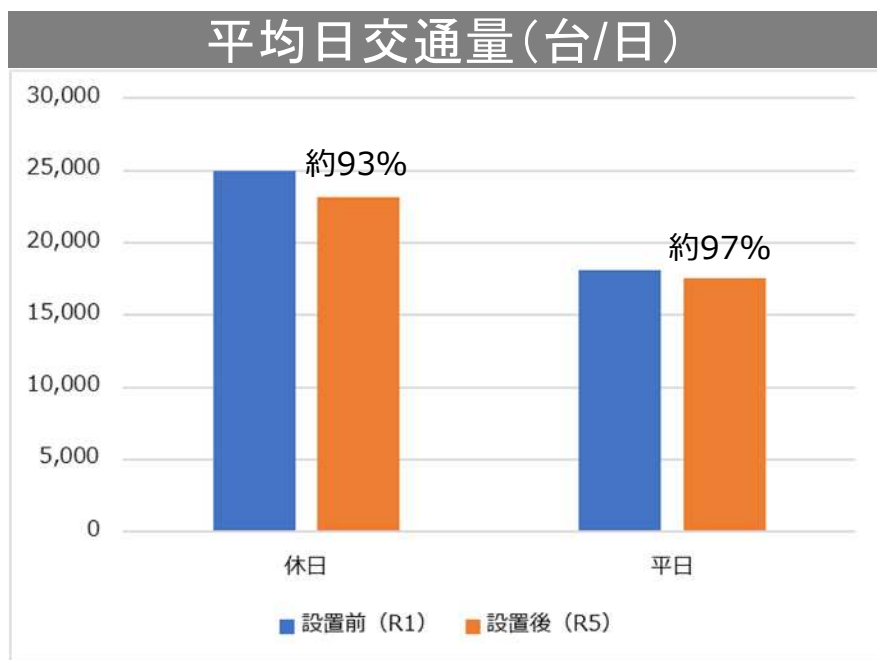
供用後の交通状況

- 平均日交通量は、コロナ禍前（設置前）と比べ休日約93%、平日約95%まで回復。
- 渋滞は、前橋IC付近を先頭とする交通集中渋滞は発生していない。

※日平均交通量：前橋IC～駒寄SIC間の車両感知器データ。
 集計期間は下記のとおり。
 設置前：平成31年4月1日～令和元年12月31日
 設置後：令和5年4月1日～令和5年12月31日（速報値）

※渋滞回数：1km以上の交通集中渋滞を対象とした。
 集計期間は下記のとおり。
 設置前：平成31年4月1日～令和元年12月31日
 設置後：令和5年4月1日～令和5年12月31日（速報値）

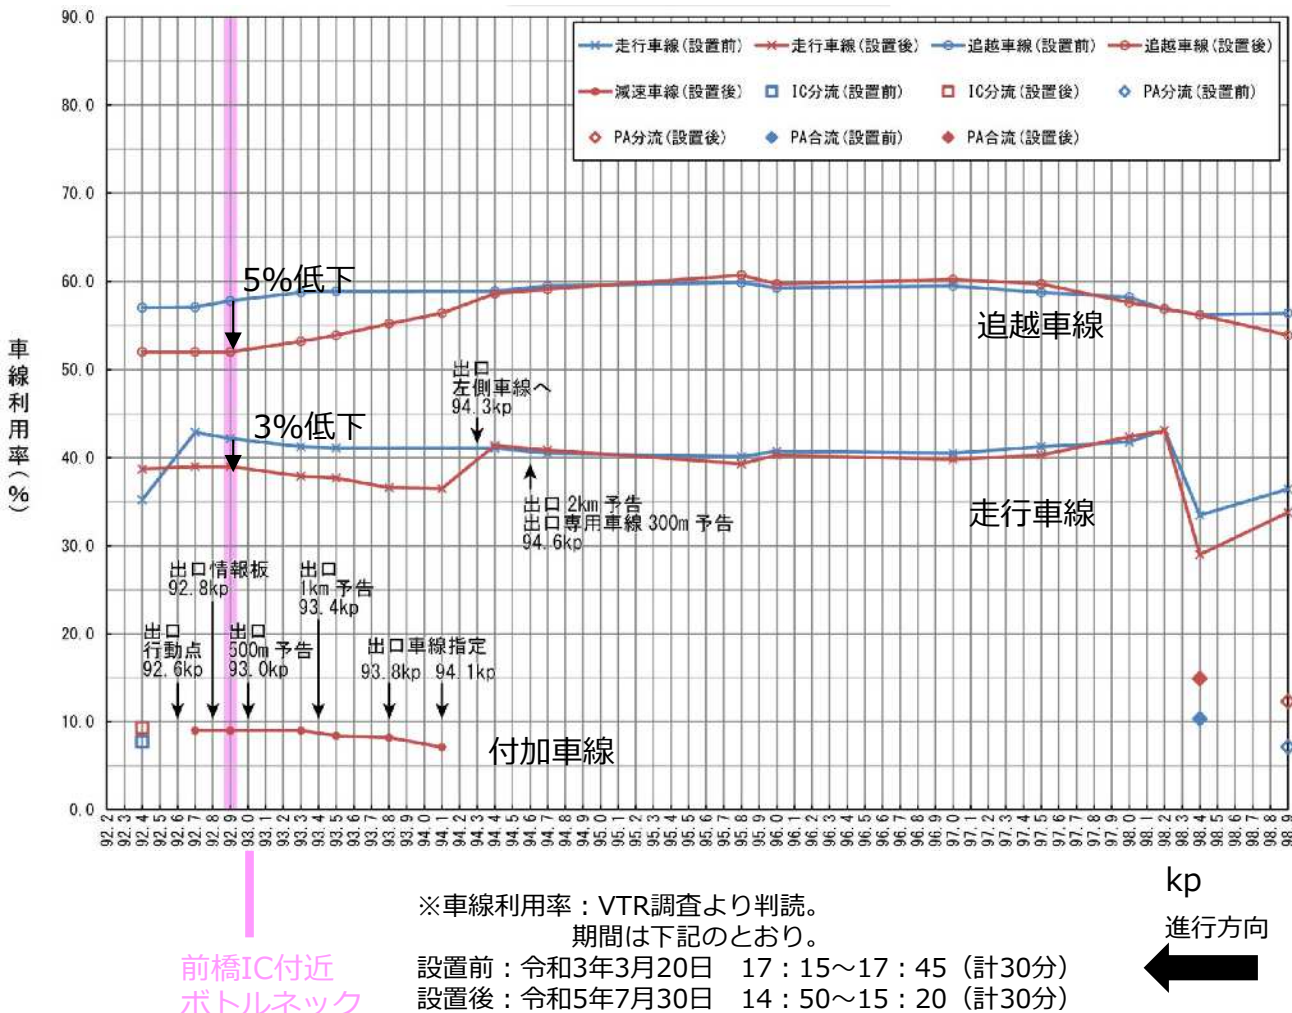
車線利用率

- 付加車線の利用率は7~9%であった。
- 前橋IC付近ボトルネックの追越車線利用率は、設置前約57%に対し設置後は約52%と5Pt低下した。
走行車線利用率も同様に設置前約42%から設置後39%と3Pt低下した。
- 渋滞発生前の速度をみると、付加車線開始地点から速度が回復している。
- 上記より交通量の多い状況での走行環境が改善されたことを確認。
