令和5年台風2号出水時における 三郷出張所の対応について

関東地方整備局 江戸川河川事務所 三郷出張所 (〒341-0034 埼玉県三郷市新和2-442)

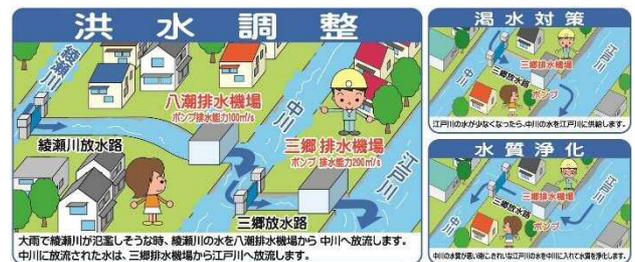
図-2 三郷排水機場の役割の概念図

三郷排水機場の3つの役割の概念図を図-2に示す。

三郷排水機場には、以下に示す3つの役割を持つ。

a) 洪水調整

中川が洪水となった際に稼働させ、中川の洪水を三郷

放水路を介し江戸川に排水することで、中川流域の浸水被害を軽減する。

b) 渇水対策

江戸川の水は、東京都等にて農業用水や飲料水として利用されている。江戸川の流量が減少し、都市用水等の取水が困難となった場合は、中川の水を江戸川に導水することで、利水の安定化を図る。

c) 水質浄化

中川の水質が悪化した際には、江戸川の水を中川に導水することで、中川下流部の水質浄化を図る。

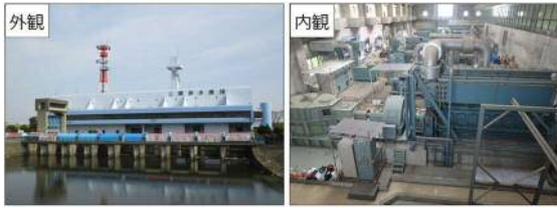
写真1 三郷排水機場の外観・内観

三郷排水機場の外観・内観を写真-1に示す。

三郷排水機場は1979年に排水量100m³/sの排水機場として暫定供用を開始し、その後計画排水量までポンプを増設し1994年に完成した。暫定供用からは45年経過しており、ポンプ本体はもとより、建屋、構成機器等も老朽化しつつある。完成後の総排水量は200m³/sであり、全国でも有数な大規模排水機場である。

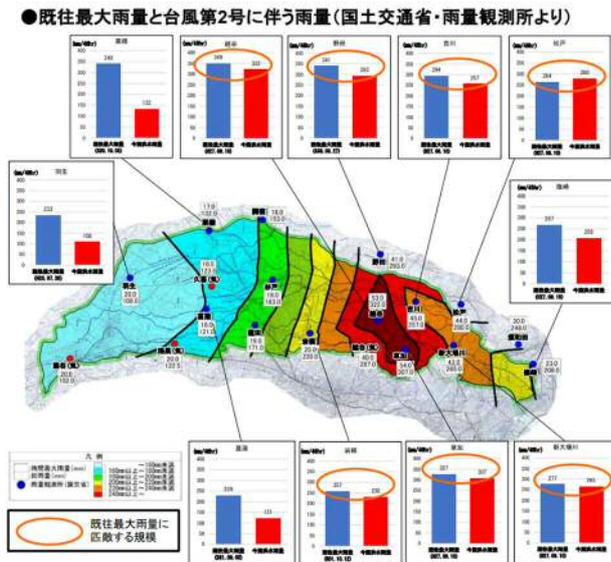
図3 各雨量観測所の既往最大と今回の雨量の比較図

各雨量観測所の既往最大と今回の雨量の比較図を図-3に示す。短時間で大雨が降ったことにより、埼玉県内では、床上浸水700軒以上、床下浸水3,000軒以上の内水被害が発生した。²⁾

台風2号は、2023年6月2日（金）から3日（土）にかけて関東を襲った台風である。埼玉県東部の雨量観測所にて総雨量は、既往最大に匹敵する322ミリを記録し、また、その他埼玉県東部の各観測所においても、既往最大か、それに匹敵する大雨を記録した。¹⁾

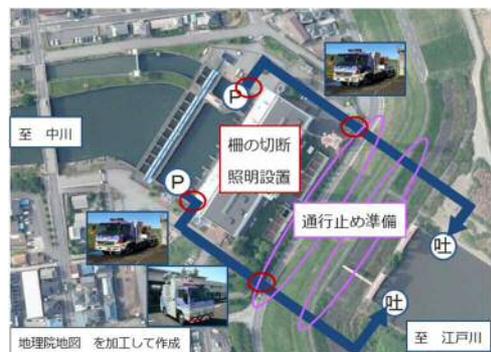
図4 排水ルートの検査状況及び作業内容

排水機場のポンプが停止し、本来の機能を喪失した場合、予め定められた「危機管理行動計画」に則り、排水ポンプ車を使用し、堤外へ排水することとなっている。今回、三郷排水機場でポンプが一時停止した直後に、他事務所から排水ポンプ車の応援が手配された。到着を待つ間、現場では排水ポンプ車設置計画の確認を行った。現場を確認した結果、敷設ルート上に柵などの支障物があるため、維持工事の業者と協力しながら、「ルート上支障物の撤去」「照明器具の設置」「占有者への通行止めの連絡（排水ホース敷設ルートが市道等を跨ぐルートであったため）」等を同時進行で行った。排水ホース敷設ルートの検査状況を図-4に示す。しかし、ポンプの揚程等の関係から実現が難しかった。

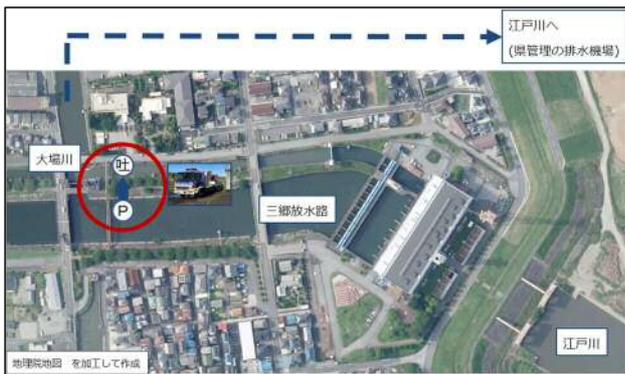
図-5 三郷放水路と大場川の位置関係図

そこで、江戸川に向けて排水する準備を進めていたところで、「江戸川ではなく大場川に排水したほうが迅速に対応出来るのでは」という案が災害対策支部から示された。大場川とは三郷放水路と交差している県管理の河川で、江戸川へ排水する排水機場を有している。排水先について現場サイドの考えを求められたため、排水ポンプ車の設置し易さ等から、越谷県土整備事務所に了解を得たのち、「大場川に排水する」方向を業者へ伝えた。以降は大場川に排水する準備を行った。大場川との位置関係を図-5に示す。計画には無い設置箇所であったことや、大雨も相まって、排水ポンプ車の設置には難儀したが、無事排水することができた。

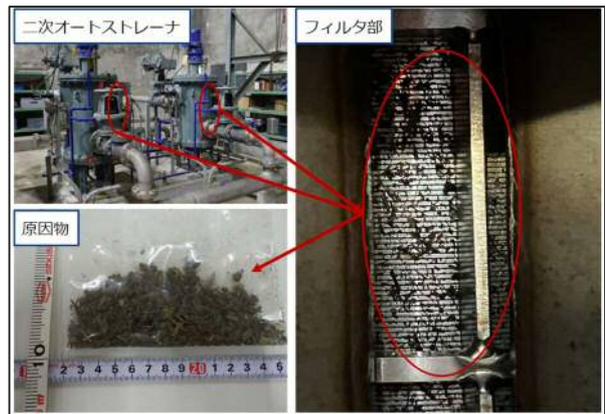
写真-2 二次オートストレーナ及び原因物の写真

一連の出水対応が終わり、今回の事象に関する原因究明が行われた。従前と異なる流入物ではないかの「外的要因」、設計思想や設備状況面での課題がなかったかの「内的要因」、操作・運用面で問題がなかったかの「人的要因」の区分で、全48項目にわたる検証を行った結果、「短時間に二次オートストレーナの処理能力以上の大量の塵芥が混入したため、目詰まりが発生した」と結論づけた。出水対応時に採取した、目詰まりの原因となった塵芥についてDNA分析を行った結果、塵芥の主成分は、堤防植生ではなく、中川流域の河川内に存在する植生が主であることが判明した。二次オートストレーナ及びフィルター部と採取した塵芥の写真を写真-2に、DNA分析により検出された、目詰まりの原因となった主な植生を写真-3に示す。

予報どおり、6月2日（金）夕方頃より雨足が強まり、河川の水位も急激に上昇した。運転開始水位に達したため、三郷排水機場のポンプ5台を順次稼働させ、排水運転を開始した。運転開始から数時間が経過した頃に、ポンプの軸受け部を冷却する冷却水が断水したことにより、数台のポンプが停止する事態に陥った。ポンプ停止直後の時点では職員・ポンプ運転委託業者ともに、「冷却水をろ過する装置にて圧力に異常が生じている」というポンプ停止要因は判明していたものの、なぜ異常が生じているかという明確な原因が不明であった。原因の究明を行いつつ、ポンプの再始動や、災害対策支部に報告する等、流動的な対応を行った。原因究明の過程にて、ポンプの冷却水は、河川水を取り込み冷却水として使用しているため、そこが原因と考えた。そこで、河川水をろ過する装置である「二次オートストレーナ」の内部を開けてみると、フィルターが目詰りを起こしていることを発見した。これにより冷却水がポンプに行き渡らずポンプが停止していると判明し、フィルター内部の清掃を早急に変更することで再始動することができた。

本洪水中に3回ほど目詰まりが発生し、その度に各1時間ほどかけて全力を挙げて清掃に専念した。

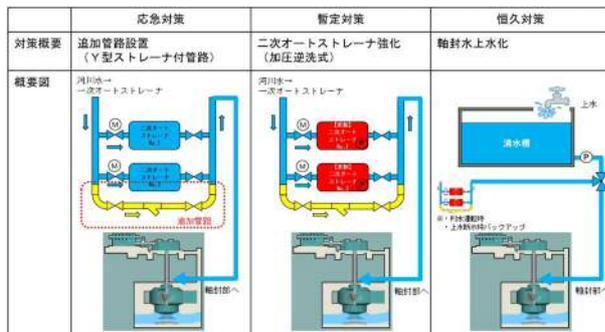
図6 3段階の対策の概念図

順次実施している3段階の対策の概念図を図-6に示す。

応急対応として、従来は2系統あった二次オートストレーナに、既設同等の能力を有する系統を追加し、同様な事象が生じた際には、追加した系統に切り替え、その間にオートストレーナのフィルターが清掃出来る対策を施した。この対策は洪水後同月中に実施した。追加前後の比較を写真-4に示す。

暫定対応として、二次オートストレーナの機能性向上を予定している。従来は、水圧差によってフィルターの水圧差による逆洗能力が低下する可能性がある。そこで、逆洗用ポンプを有する二次オートストレーナへ更新することで、強制的に逆洗することにより、大量の塵芥混入に対応可能となる。なおこの対応は2024年出水期前までに実施予定である。

恒久対応として、二次オートストレーナを介して供給される冷却系統の上水化を予定している。上水を用いることで、今回のような塵芥混入による冷却系統の不具合を防ぐことが出来る。ただし、三郷排水機場の役割としては、洪水調整以外にも、江戸川の流量が減少した際に

中川の水を江戸川に導水する「濁水対策」の役割も担っていることから、事業目的に即した運用を行うため、濁水対策時は河川水を冷却水として使用できるよう、従来の系統も残しておくこととした。この対策は2025年度中に実施予定である。
