# 洋上風力発電基地港湾整備における港湾工事の 課題解決事例について

関東地方整備局 鹿島港湾・空港整備事務所 第三建設管理官室

現在2050年カーボンニュートラルの実現に向け、再生可能エネルギーが注目される中、洋上風力発電の設置に利用される基地港湾の整備が全国で進められている。その一つである鹿島港における基地港湾の整備事業では、岸壁整備を新技術である疑似重力式（地盤を固化処理する工法）を用いて実施した。しかし地盤改良杭の高止まりが発生し、設計深度までの地盤改良が不能となった。そこで高圧噴射攪拌にて未改良部を打ち継ぎ造成することで所定の地耐力確保に成功した。

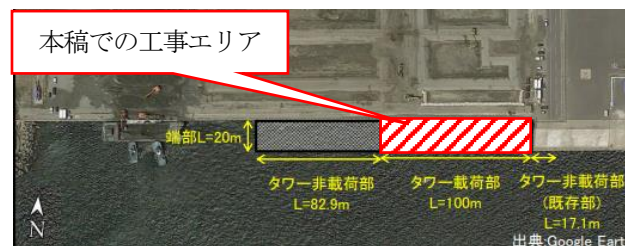
図-1 概況図

図-1は本港で行った地盤改良工事の概況である。風車

部材を取り扱うタワー載荷部側と軽量な部材を取り扱うタワー非載荷部側に分けられ、タワー載荷部側は巨大な資機材の荷重が作用することから、通常の岸壁が約20kN/m<sup>2</sup>程度であるのに対し約200kN/m<sup>2</sup>と通常の港湾施設の約10倍の地耐力を必要とする。

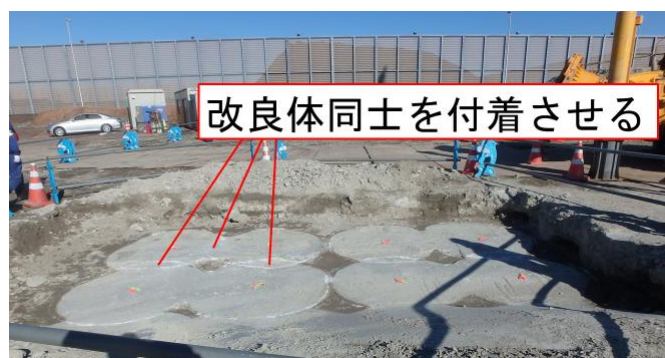
図-6 改良体出来型

品質について、疑似重力式は地盤を一体化させ一つのブロックのようにする工法であることから、先行して行った改良体と付着させる必要がある（図-6）。しかし案②では改良体単体の品質には問題がないものの先行削孔により既設改良体と付着が出来ないことを問題視した。

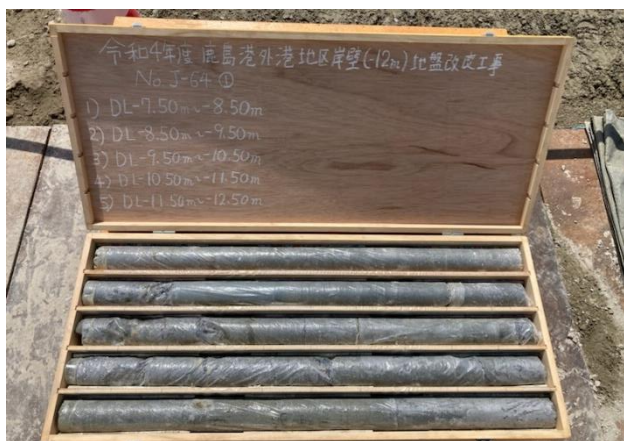
図-8 ボーリングコア

コアの目視検査では所定の深度まで改良されていることを確認した（図-8）。また高圧噴射部に石材がくすみ込まれ改良体と一体化していることを確認した。（図-9）
