# 路車協調システムを活用した自動運転社会実験 ～富士吉田市におけるケーススタディ～

関東地方整備局 甲府河川国道事務所 計画課 (〒400-8578 山梨県甲府市緑が丘1-10-1)

自動車交通を取り巻く環境にて、交通事故や運転手の高齢化等の対策として自動運転技術が着目されており、汎用性の高い技術開発が急がれている。本稿では山梨県富士吉田市での自動運転社会実験において、道路インフラ側からの支援である、路車協調システムを活用した実証実験結果を報告する。富士急行線下吉田駅ロータリーにセンサを設置し、後続車や歩行者等の検知をし、自動運転バスの出発判断の支援をした。オペレーターへのヒアリング結果などから、路車協調システムの支援は一定の効果があつたが、今後、より様々な環境下においても実証実験を行いその精度、信頼度等を高め、より汎用性の高い技術開発を行う必要がある。

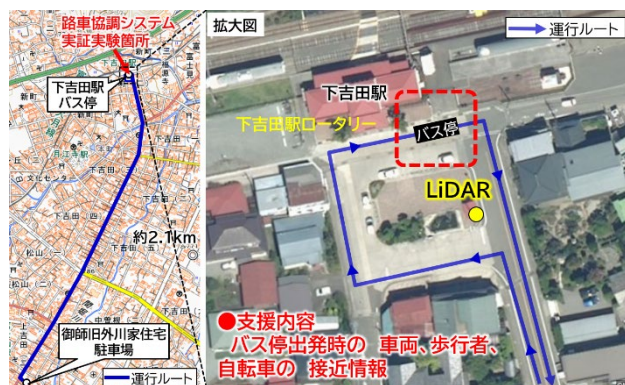
図-3 システム設置箇所周辺環境

富士急行線下吉田駅前ロータリーに路車協調システムを設置した。設置箇所周辺環境を図-3に示す。選定理由としては、ロータリー構造で多方面の車両の動きを把握する必要があり、車両単体での発車判断が困難と考えられること、また、富士急行線の特急停車駅であり、外国人観光客等が行き交い、車両のみでなく歩行者の接近情報についても得られやすい環境にあると推測されるためである。

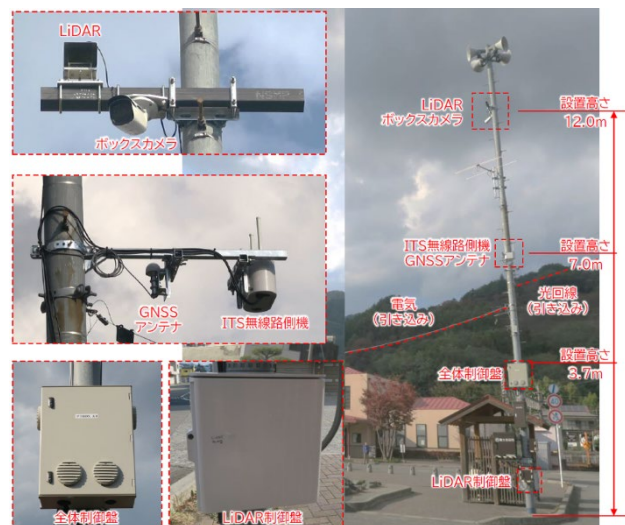
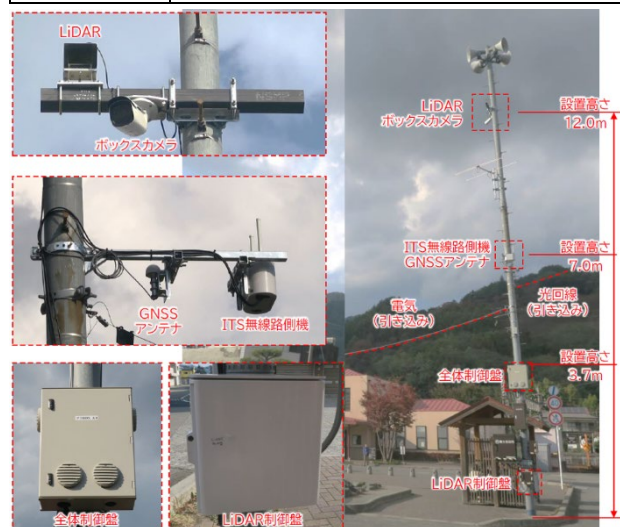
図-4 機器設置状況

使用するセンサの概要を表-1に示す。物標の検知を行うセンサはLiDARを使用した。LiDARセンサとは、レーザー光を発射し、反射光から物体までの距離等を検出するものである。カメラと比較すると外乱に強いが、色の識別は不可能である。なお、LiDARの検知範囲は図-5のとおりである。

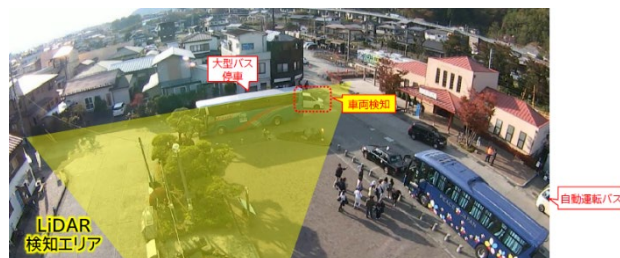
図-5 LiDAR検知範囲

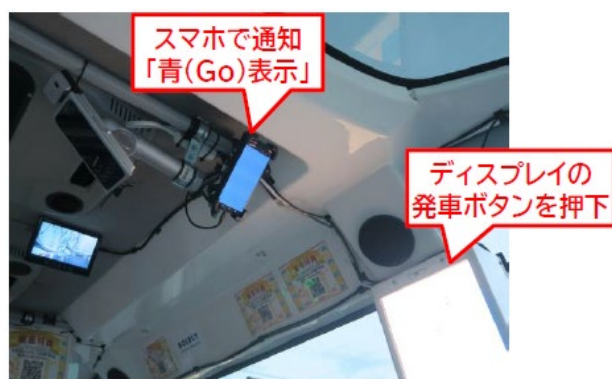
図-7 車内の状況写真
