ケーソン背後の吸い出し・陥没リスク抑制に向けたケーソン目地透過波低減法の技術開発

関東地方整備局 横浜港湾空港技術調査事務所 技術開発課

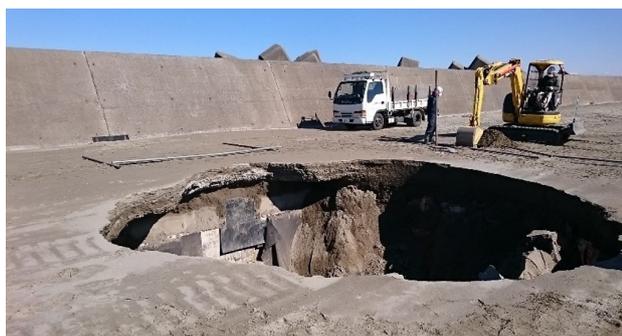
写真-1 ケーソン護岸における陥没の発生状況¹⁾

ケーソン護岸には、潮汐や波浪による押し波と引き波が交互に繰り返し作用することによって、吸い出しが発生する。通常はこれを防ぐために、ケーソン間に目地板、裏込石背面に防砂シート等を設置しているが、経年劣化や不等沈下によってその一部が破損した場合、ケーソン間の目地部を通して埋立土砂が吸い出され、これに伴う空洞が地中で生成・発達することによって突然陥没(写真-1)が発生する¹⁾。

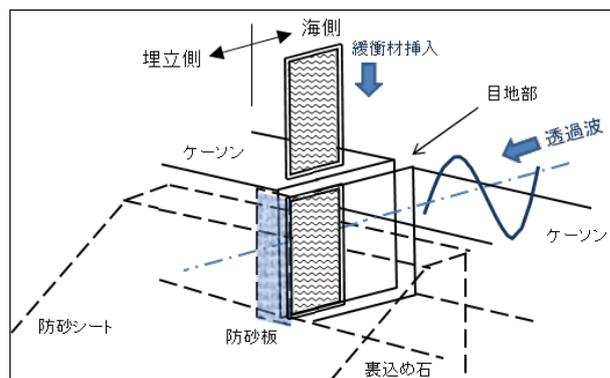
ケーソン目地透過波低減法は、緩衝材をケーソン間目地部に設置することでケーソン背後の防砂板へ作用する波圧を低減し、防砂板の長寿命化を図る工法(図-1)である¹⁾。

図-1 ケーソン目地透過波低減法の概念図³⁾

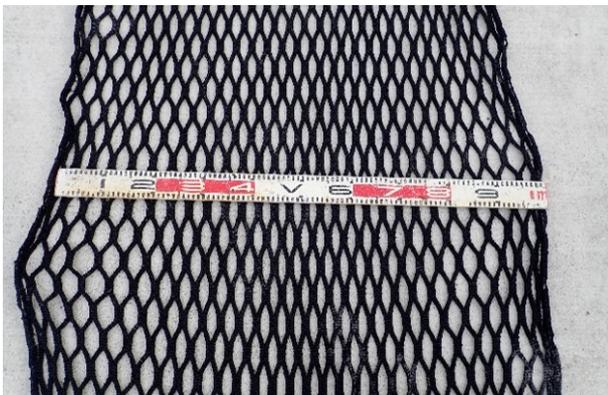
これに対しケーソン目地透過波低減法で緩衝材として用いるネット材(写真-2)は全国の護岸・岸壁の様々なケーソンの形状に適応可能であること、設置が容易であること、材料の劣化が生じにくく追隨性に優れるうえメンテナンスフリーであることから今後幅広く活用されることが期待される対策工法である。

写真-2 緩衝材 (ネット材)

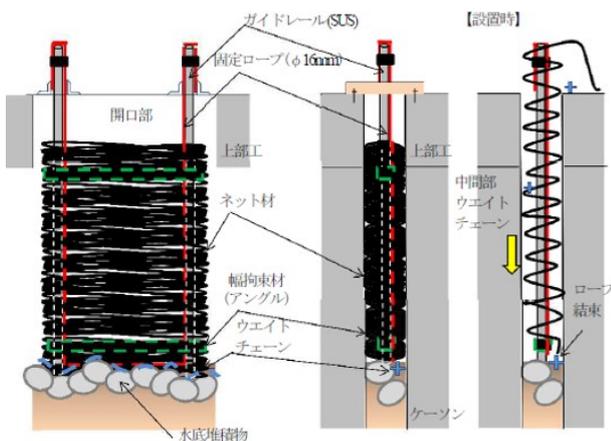
ケーソン目地透過波低減法は、ケーソン上部工にコア抜きにて開口部を設け、ケーソン間目地部の清掃を行う。その後、ネット幅に合わせ敷設範囲の両端にガイドレールを設置し、ネット材にウエイトチェーンをつけ網目をガイドレールに通しつつ、ケーソン間目地部につづり折り状に詰め込み施工(図-2)する。そうすることで、海側・陸側・上方・下方で隙間幅が一定ではない任意のケーソン間目地部の形状に対応が可能である。

図-2 ネット材の設置概念図⁴⁾

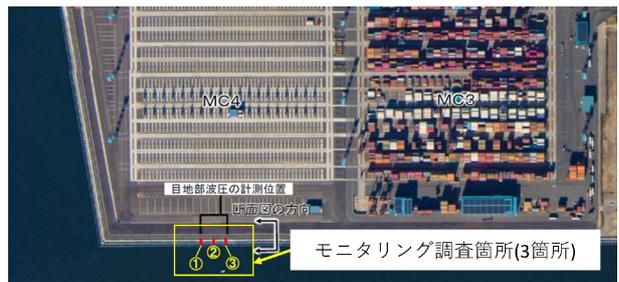
2010年施工の横浜港南本牧地区の防波護岸(写真-3)は、大水深であり捨石層が厚い(図-3)ため、沈下に伴うケーソンの移動により最大で35cm程度の目地開きが生じており、今後護岸背後の土砂流出が懸念される。そのため、ケーソン目地透過波低減法を施工(写真-4)し、モニタリング調査を行った。

写真-3 横浜港南本牧地区防波護岸

ケーソン間目地部の波圧低減効果を確認するため(写真-3)に示す位置にケーソン目地透過波低減法を施工し、ケーソン間目地部のネット材の海側と陸側に圧力計を設置し波圧の計測を行った。

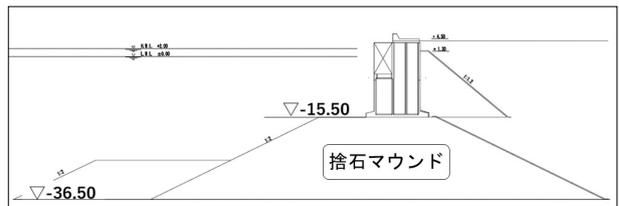
図-3 横浜港南本牧地区防波護岸標準断面図

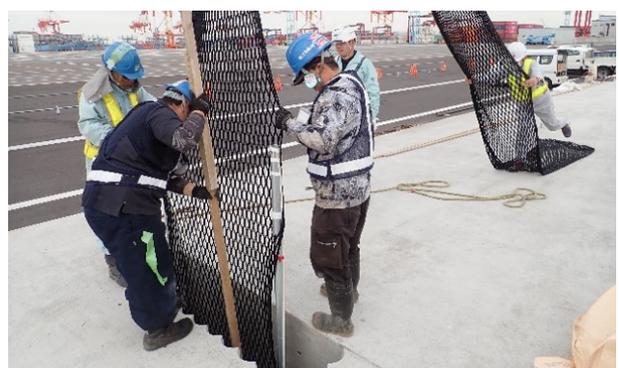
写真-4 ネット材設置状況

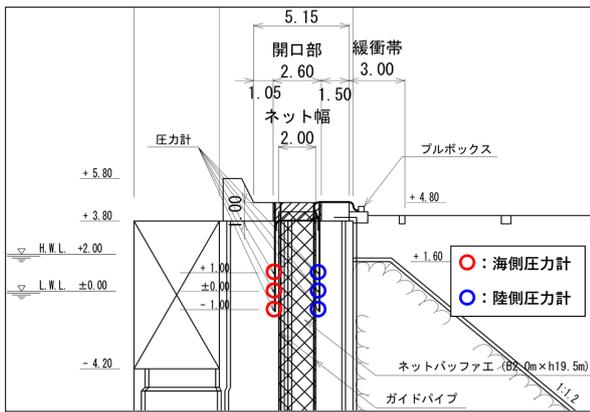
図4 圧力計設置位置図

圧力計の設置高さは、海側と陸側それぞれD.L.-1.0m, ±0.0m(L.W.L.), +1.0mの計6箇所(図-4)である。また、(表-1)に示すように、目地開き幅とネット幅を変化させた調査を行うことで、目地開き幅の影響による波圧低減効果の変化とネット幅の影響による波圧低減効果の変化について検証を行った。

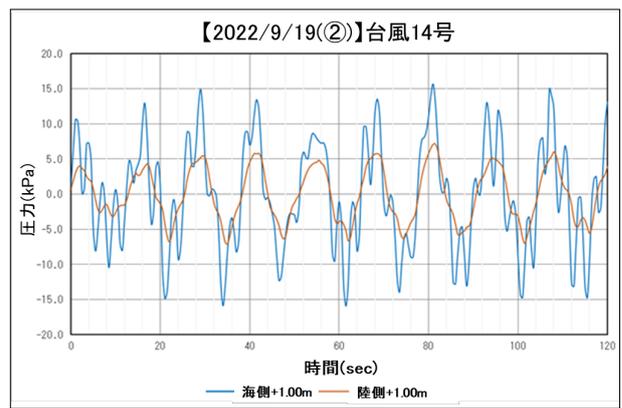
図-5 波圧計測結果 (② D.L.+1.0m 【2022/9/19】)

波圧計測結果の一例を(図-5)、波圧低減率結果一覧を(表-2)、ネット幅と波圧低減率の関係を(図-6)、目地開き幅と波圧低減率の関係を(図-7)に示す。目地開き幅と波圧低減率については、ネット幅の影響による波圧低減効果の変化が現れないよう同じネット幅1.0mの①、②で比較した。

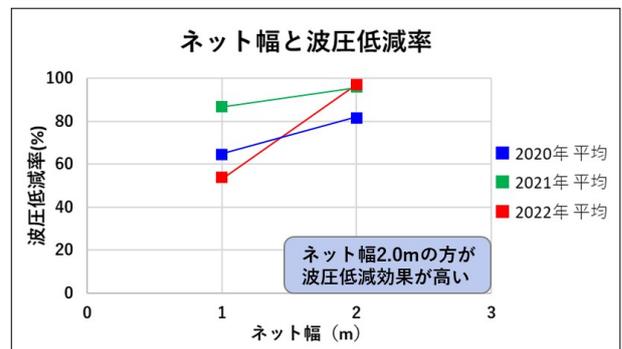
図-6 ネット幅と波圧低減率

ネット幅と波圧低減率の関係については、ネット幅2.0mの方が1.0mよりも波圧低減効果があるという結果になった(図-6)。

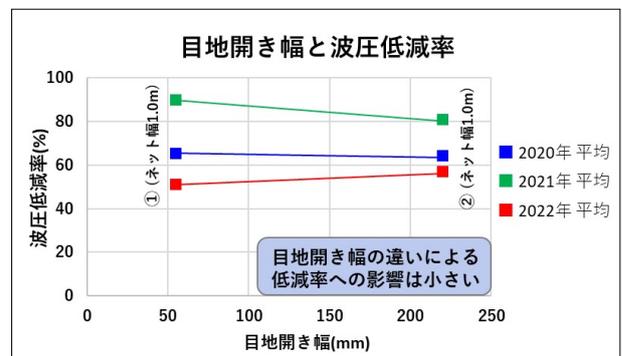
図-7 目地開き幅と波圧低減率

また、目地開き幅と波圧低減率の関係については、目地開き幅が狭い方が波圧低減率は大きい傾向があるものの、目地開き幅の違いによる波圧低減率への影響は小さいと言える(図-7)。

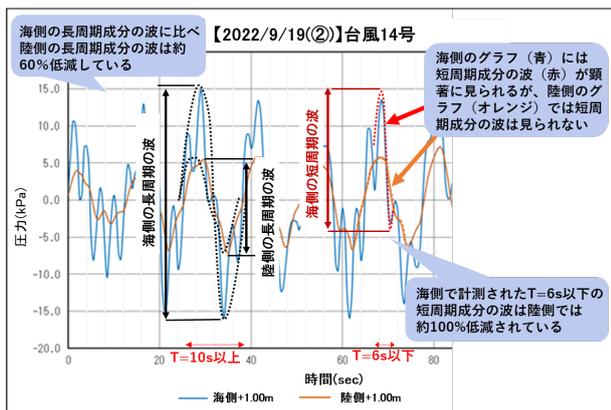
図-8 波圧計測結果 (【2022/9/19】②)

2022年の台風時の計測結果では、ネット幅1.0mでの波圧低減率は50～60%程度であった(表-2)。しかしながら、(図-8)にあるように海側の波圧計測結果では、長周期成分(T=10s以上)の波形上に短周期成分(T=6s以下)の波形が発生しており、この長周期成分の波については約60%、短周期成分の波については約100%低減している。このことから、短周期成分の波についてはほとんど低減させることが可能であると確認できた。

これは東京湾内のような短周期成分が主体の波浪条件ではネット幅が1.0mでも十分な効果を発揮すると考えられる結果であった。

2021年の台風時の計測では、波圧の低減率は80～90%程度であったが、2022年の台風時の計測では波圧の低減率は50～60%程度と2021年の計測よりも低い波圧低減率となった。2022年の台風は長周期成分が大きいことが計測データより分かっており、長周期成分の波は短周期成分の波よりも減衰しにくい傾向にあると推察できる。
