国道20号下諏訪岡谷バイパス山田トンネル工事 における施工事例について

関東地方整備局 道路部 道路工事課 (〒330-9724 埼玉県さいたま市中央区新都心2-1)

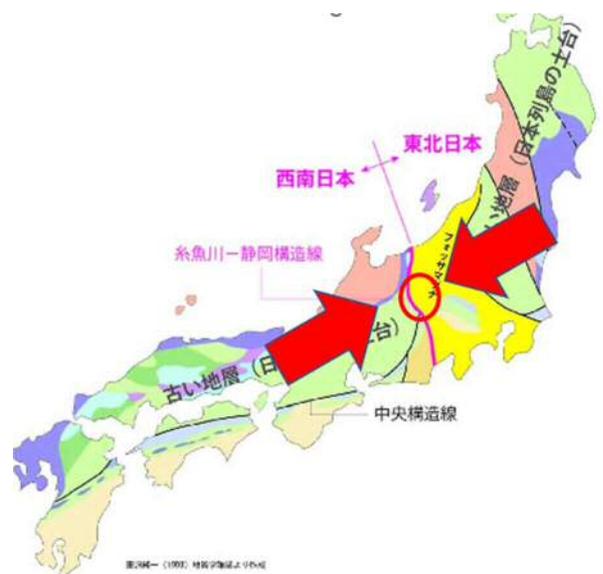
図-1 活断層(糸魚川-静岡構造)

(3) 断層破碎帯

施工区間には、「糸魚川-静岡構造」という活断層が存在し、2箇所(1)の断層破碎帯を含む過去、近傍トンネル工事で大規模な崩落事象が

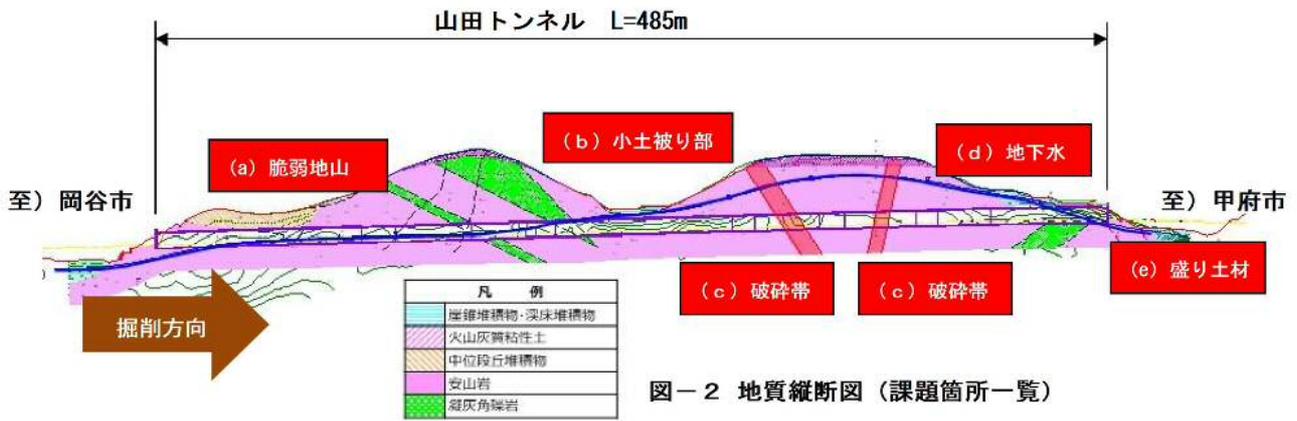
図-2 地質縦断図 (課題箇所一覧)

(1) 脆弱な地山

塩嶺累層の安山岩、及び凝灰角礫岩が主体

(2) 小土被り区間

延長約90m、最低土被り厚約4.5m
土砂化した安山岩の上に、崖錐堆積物が被覆

(4) 豊富な地下水

トンネル施工基面より約20m(最大)上に地下水位を確認

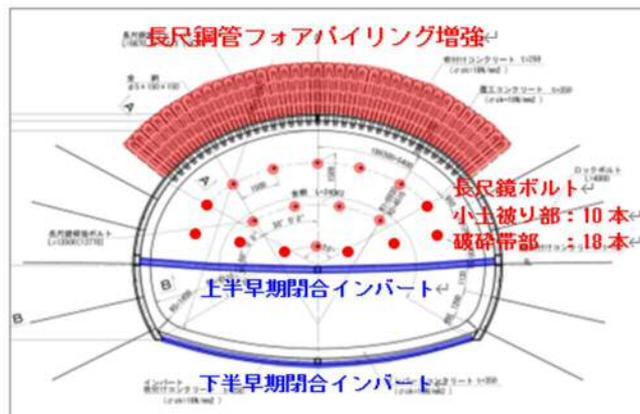
図-4 (b)(c)支保工図

脆弱な地山への対策として、掘削補助工法(長尺鋼管フォアパイリング)、及び早期閉合インバート(早期に支保安定させる補助工法)を計画した。早期閉合インバートについては、トンネル全体延長の約7割となる330m区間において施工し、上半掘削、下半掘削のそれぞれにおいて施工することとした。

<ポイント>地山の早期安定

(1) 早期閉合インバート

掘削時の緩み域の抑制、及び切羽素掘り面の緩み防止に効果的だった。また、小土被り区間は、上載荷重は小さく沈下量・変位量も小さいと考えられたが、天端部が未固結地山でグラウンドアーチが期待出来ない状況であった。剛性の高いリング構造を形成することにより、掘削時および掘削後の安定性を確保する効果があった。

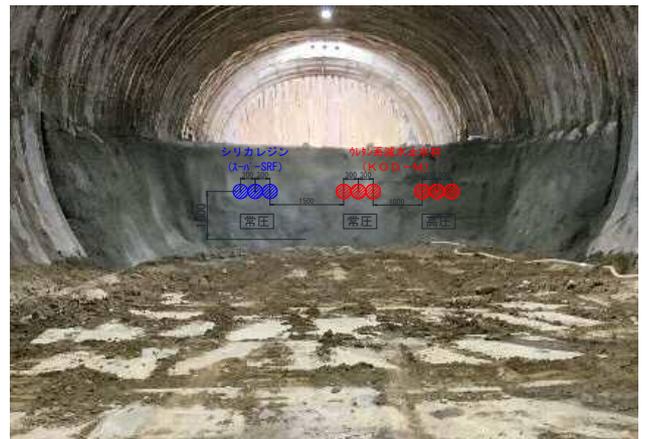
図-5 坑内試験施工イメージ図

小土被り部への追加対策検討にあたっては有識者への技術相談や現地において、注入剤の試験施工を行った上で、以下の対策を追加した。

- (a) 短尺鋼管(9.5m)の採用
- (b) 補助工法の施工シフト変更(9m⇒4m)
- (c) 注入剤の変更(ウレタン剤)
- (d) 1断面の先受け打設本数25本⇒37~38本 <ポイント>地山の安定+崩落・肌落ちの防止

(2) 短尺鋼管(9.5m)の採用・補助工法の施工シフト変更(9m⇒4m)・注入剤の変更

施工ピッチを短くし、鋼管のラップ長を確保することは、土砂抜け落ちに対して有効な対策であったが、それに加え、試験施工を行い、注入剤をウレタン系へ変更したことで、湧水発生時には、高圧注入で水を押し出し発泡反応することにより確実な改良体の形成が可能となったので、二重・三重の対策となり、土砂抜け落ちのリスクを確実に低減させることができた。

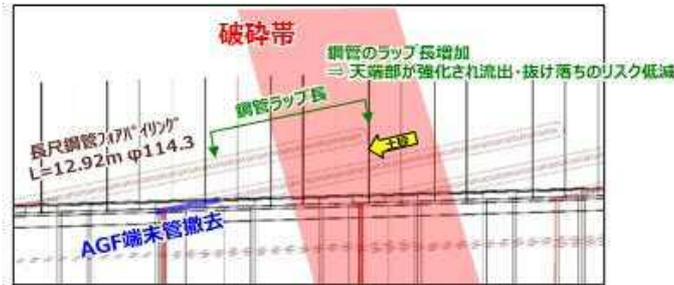
図-5 長尺鋼管施工シフトイメージ図

断層破砕帯への追加対策検討にあたっては、小土被り部への対応と同様に有識者への技術相談のほか、近傍のトンネル崩落事象発生当時の関係者(受発注者)へ聞き取り調査等も行った上で、長尺鋼管フォアパイリングの増強、及び長尺鏡ボルトを追加した。なお、施工にあたっては主要断面等においてその都度切羽面を確認しながら、追加対策の妥当性についても確認した。

- (a) 短尺鋼管(9.5m)の採用
- (b) 補助工法の施工シフト変更 (9 m⇒4 m)
- (c) 注入剤の変更 (ウレタン剤)
- (d) 1断面の打設本数 25 本⇒37~38 本
- (e) 長尺鋼管フォアパイリング追加
- (f) 長尺鏡ボルト追加

<ポイント>地山の及び切羽の安定

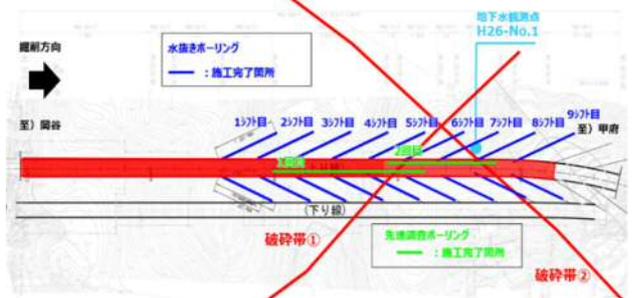
図-6 地下水低下対策イメージ図

地下水への対策としては当初設計より水抜きボーリングを計画した。さらに、地質調査のための事前(水平)ボーリングについても、水抜き孔として有効に活用した。

水抜きボーリングによる地下水低下対策

(3) 水抜きボーリング

工事開始時には、破碎帯付近の地下水位はトンネル天端より高い位置で観測されており、そのまま施工した場合、崩落・異常出水の可能性があった。

設計で計画した水抜きボーリング及び地質調査ボーリングを水抜き孔とし活用し、当該箇所を掘削する際には、地下水低下はトンネル底盤以下の水位にすることができ無事に掘削を完了することができた。

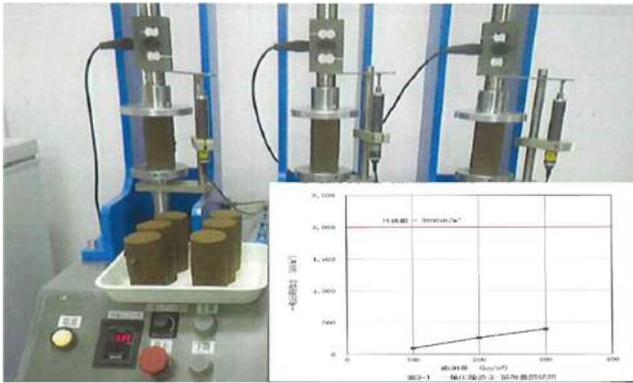
写真-4 一軸圧縮試験状況（強度目標 1000kn/m² 以下）

②案について、終点側にて土砂材の確保は可能だったが、土質試験を実施した結果、アロフェンという粘土鉱物含む土質(極めて特殊)でセメント改良をしても目標とする一軸圧縮強度を確保できないことが判明した。

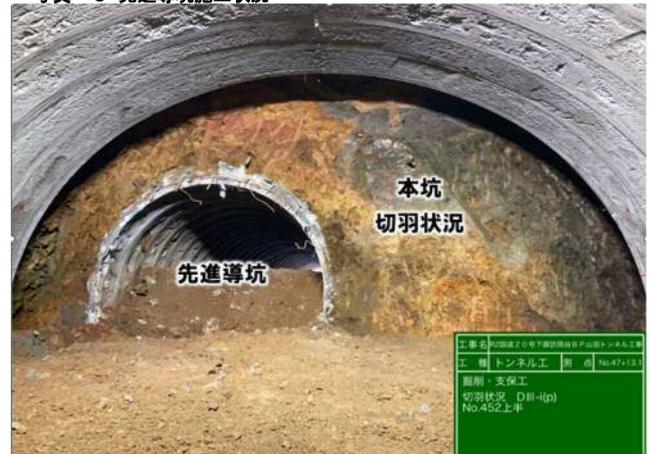
写真-5 先進導坑施工状況

終点側坑口は大型車両が通行出来る搬入ルートが確保できないことから、3つの方法を検討した①町道の拡幅②盛り土材料の現地調達③先進導坑を設置しトンネルズリの活用。

③案として、「①②」より費用を要するが先進導坑を施工し本坑から発生するズリを利用する方法を採用することにした。
