# 京成本線荒川橋梁架替事業

## 工事だより

2024年 春号

### ■事業の概要

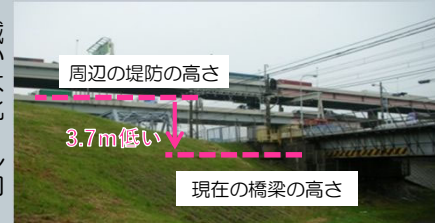
堤防のかさ上げを目的として、京成本線荒川橋梁の架け替えを行います。

高度経済成長期の地下水の過剰汲み上げにより広域的な地盤沈下が生じたことから、低くなった堤防のかさ上げが行われましたが、荒川橋梁と堤防の交差部はかさ上げが出来ないため、橋の高さが周辺の堤防に比べて3.7m低い状態となっています。

そのため、新しい橋に架け替え、現在の橋を撤去した後に堤防のかさ上げを行うことで、治水安全度の向上を図ります。

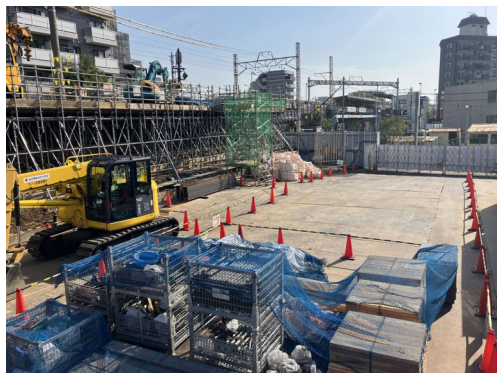
カメラ-1

駅の仮設ホームを設置するための作業足場を作っています。

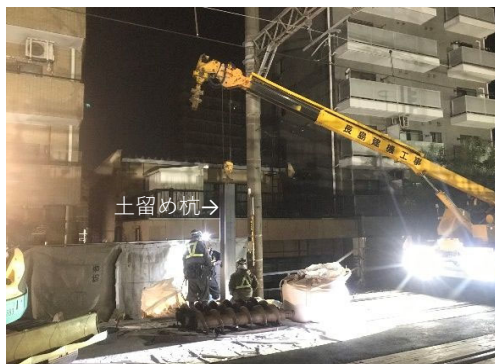
カメラ-2

線路脇の盛土を撤去するための土留め杭を設置しています。線路内作業のため、終電後の深夜に行っています。

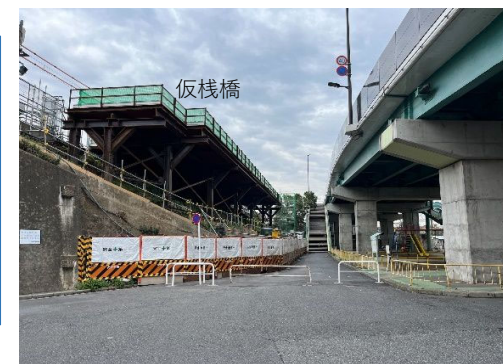
カメラ-3

線路内作業のための仮橋（作業足場）を設けました。この上にクレーン等を載せて作業を行っています。

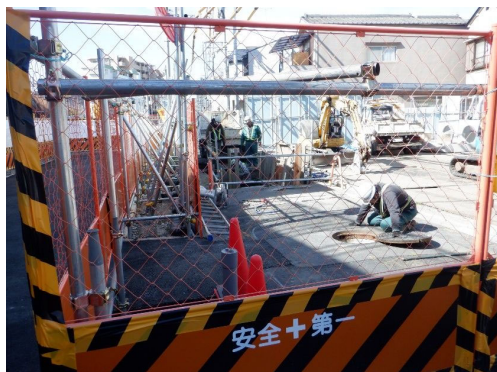
カメラ-4

新しい高架橋の基礎杭工事に支障となる下水道管の移設を行っています。

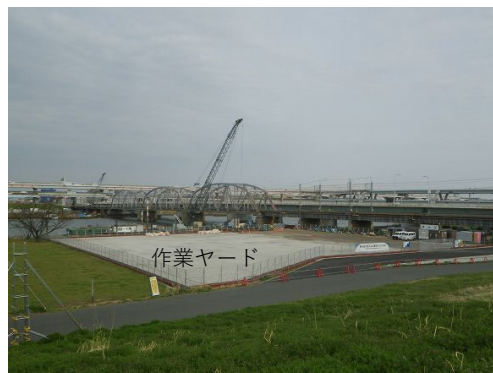
カメラ-1

資材や作業機械等を置くための作業ヤードを河川敷に設けています。

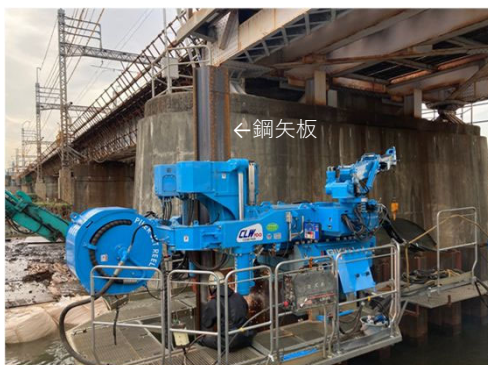
カメラ-2

変状防止対策として、既設橋脚の周りに鋼矢板を設置しています。

新しい橋の橋脚工事が既存の鉄道橋に影響を与えないよう、近接する橋脚の周りに変状防止対策の鋼矢板を設置しています。

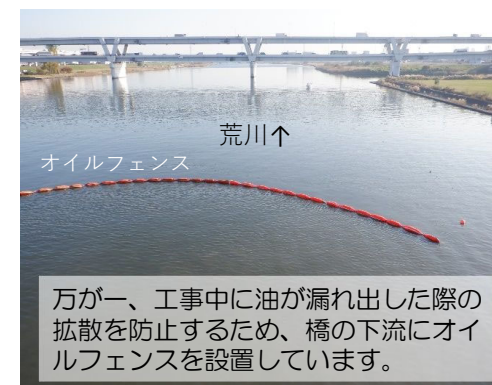
万が一、工事中に油が漏れ出した際の拡散を防止するため、橋の下流にオイルフェンスを設置しています。

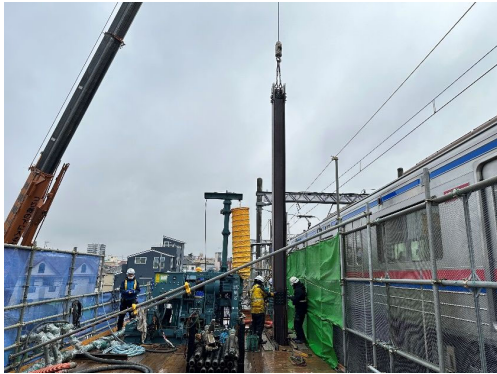
カメラ -1

線路脇の盛土を撤去するための土留め杭を設置しています。

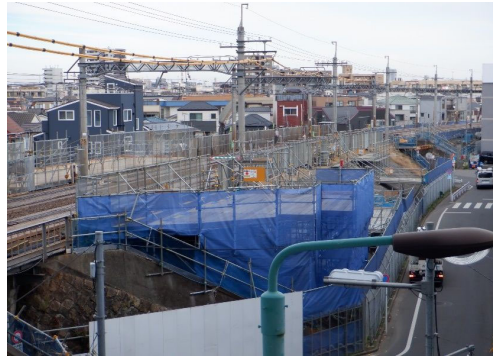
カメラ -2

線路内作業のための作業構台（ステージ）を設置しています。

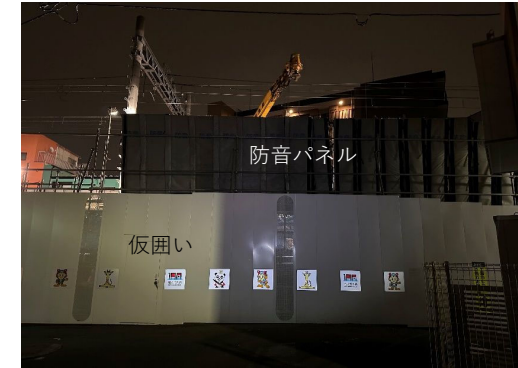
カメラ -3

騒音低減のため、夜間作業時は仮囲いの上に防音パネルを設置しています。

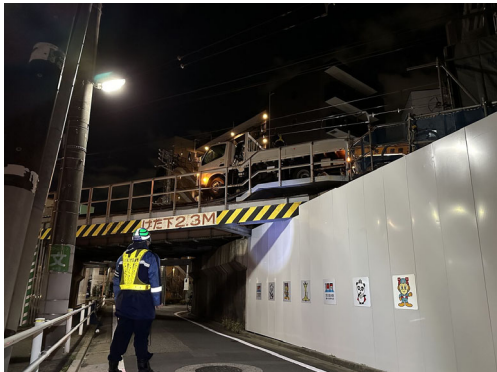
カメラ -4

終電後の深夜に線路内に車両を入れて作業を行っています。
