# 群馬県域移動性(モビリティ)・安全性向上検討委員会 【移動性向上】

令和6年9月4日

国土交通省 関東地方整備局 高崎河川国道事務所  
群馬県 県土整備部 都市計画課

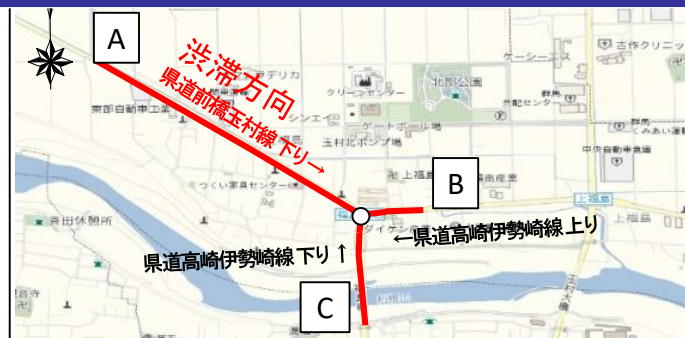
## 福島橋北交差点 位置図

- 福島橋北交差点は、A方向において右折需要が多く、右折青時間が不足していたため捌け残りが発生していた。
- このため、R4.6.20に信号運用見直しを実施したところ、最大渋滞長は470mから80mに大きく減少した。
- 旅行速度も大きく向上し、2年連続で主要渋滞箇所の選定条件を満たしていないことから、解除候補箇所とする(要審議)。

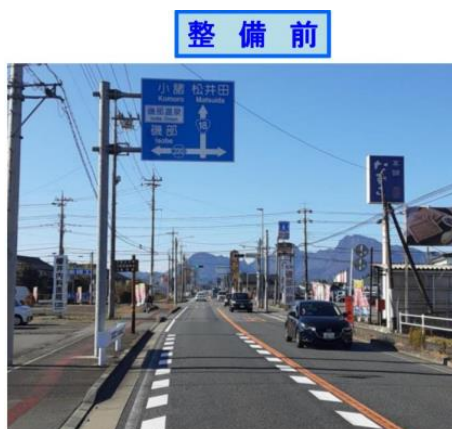
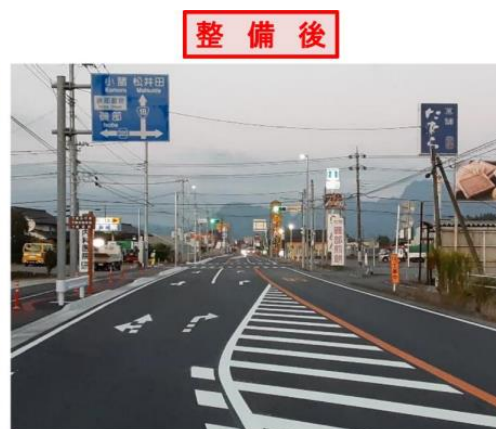
- 国道18号・磯部温泉入口交差点は、周辺に大型店舗が立地し、磯部駅方面に向かう交通が多い箇所であり、右折レーンの未整備により渋滞が多発していた。そこで、右折レーン設置工事が令和5年10月31日(火)に完了。
- 上り方向の夕方、下り方向の朝方を中心に速度低下が緩和されており、次年度以降の主要渋滞箇所からの解除に期待。

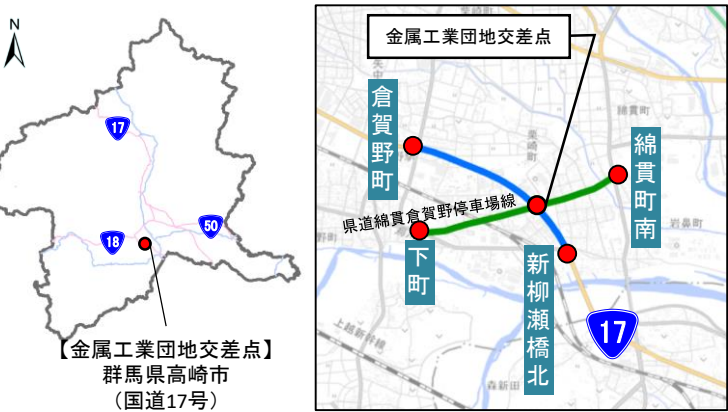
■ 県道綿貫倉賀野停車場線下り方向の滞留状況

- 主道路である国道17号は、上下方向ともに大きな速度低下は発生していない。
- 従道路の県道綿貫倉賀野停車場線は、両方向ともに速度低下が発生。とくに、下り方向は終日にわたって10km/h以下となっており、とくに朝7、8時台では、綿貫町南交差点付近まで連担している状況である。

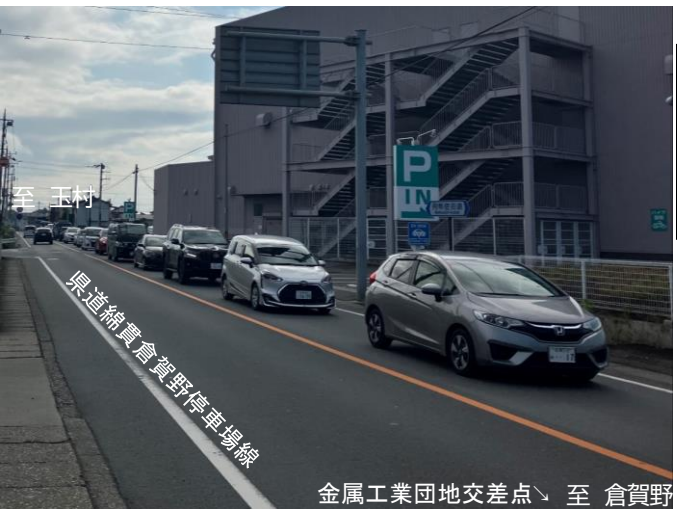
- 県道綿貫倉賀野停車場線玉村方向からの流入部は、ピーク時に捌け残りが発生しており、約500m先の隣接信号を超過して滞留している状況である。
- サイクル毎の交通量をみると、サイクルによって捌け台数の増減が激しい。
- 大型車や2台連なる右折車両の通過待ちにより、後続車が阻害されることで捌け台数低下につながっていることが考えられる。

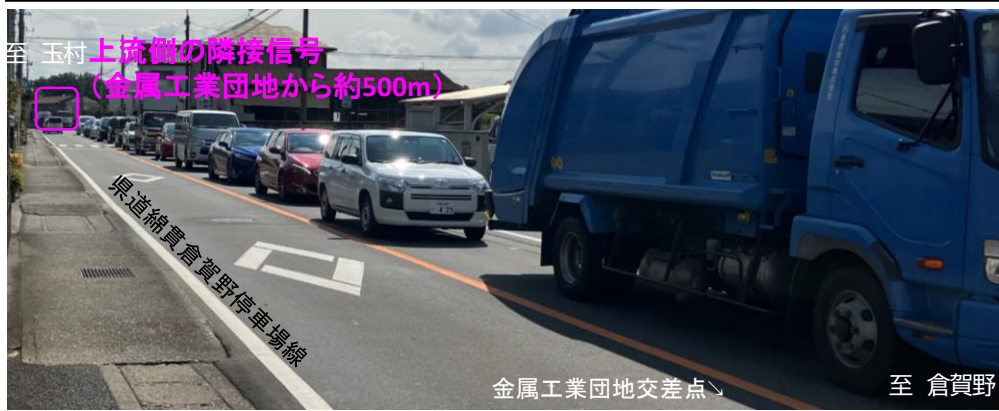
■ 右折車の通過待ちによる影響

小型同士ですれ違い可能

大型車の場合、後続を阻害

小型車2台の場合、後続を阻害

- 右折車通過待ちによる後続車両の阻害を改善する対策案として、導流島切削による右折時の直進車両のすり抜けを確保することが有効と考えられる。
- 倉賀野方面の右折車通過待ちによる後続車両の阻害が新たに発生する可能性があることから(これまでは玉村方面からの右折と同時に通過)、倉賀野方面についても同様に導流島切削を実施する方針とする。
- 尚、導流島切削に伴い歩行者の横断待ちスペース縮小による安全性低下が懸念されるが、朝時間帯の横断歩行者はおよそ10サイクルに1人程度、自転車は最大4台/1サイクルであり、大きな問題は生じないものと考えられる。

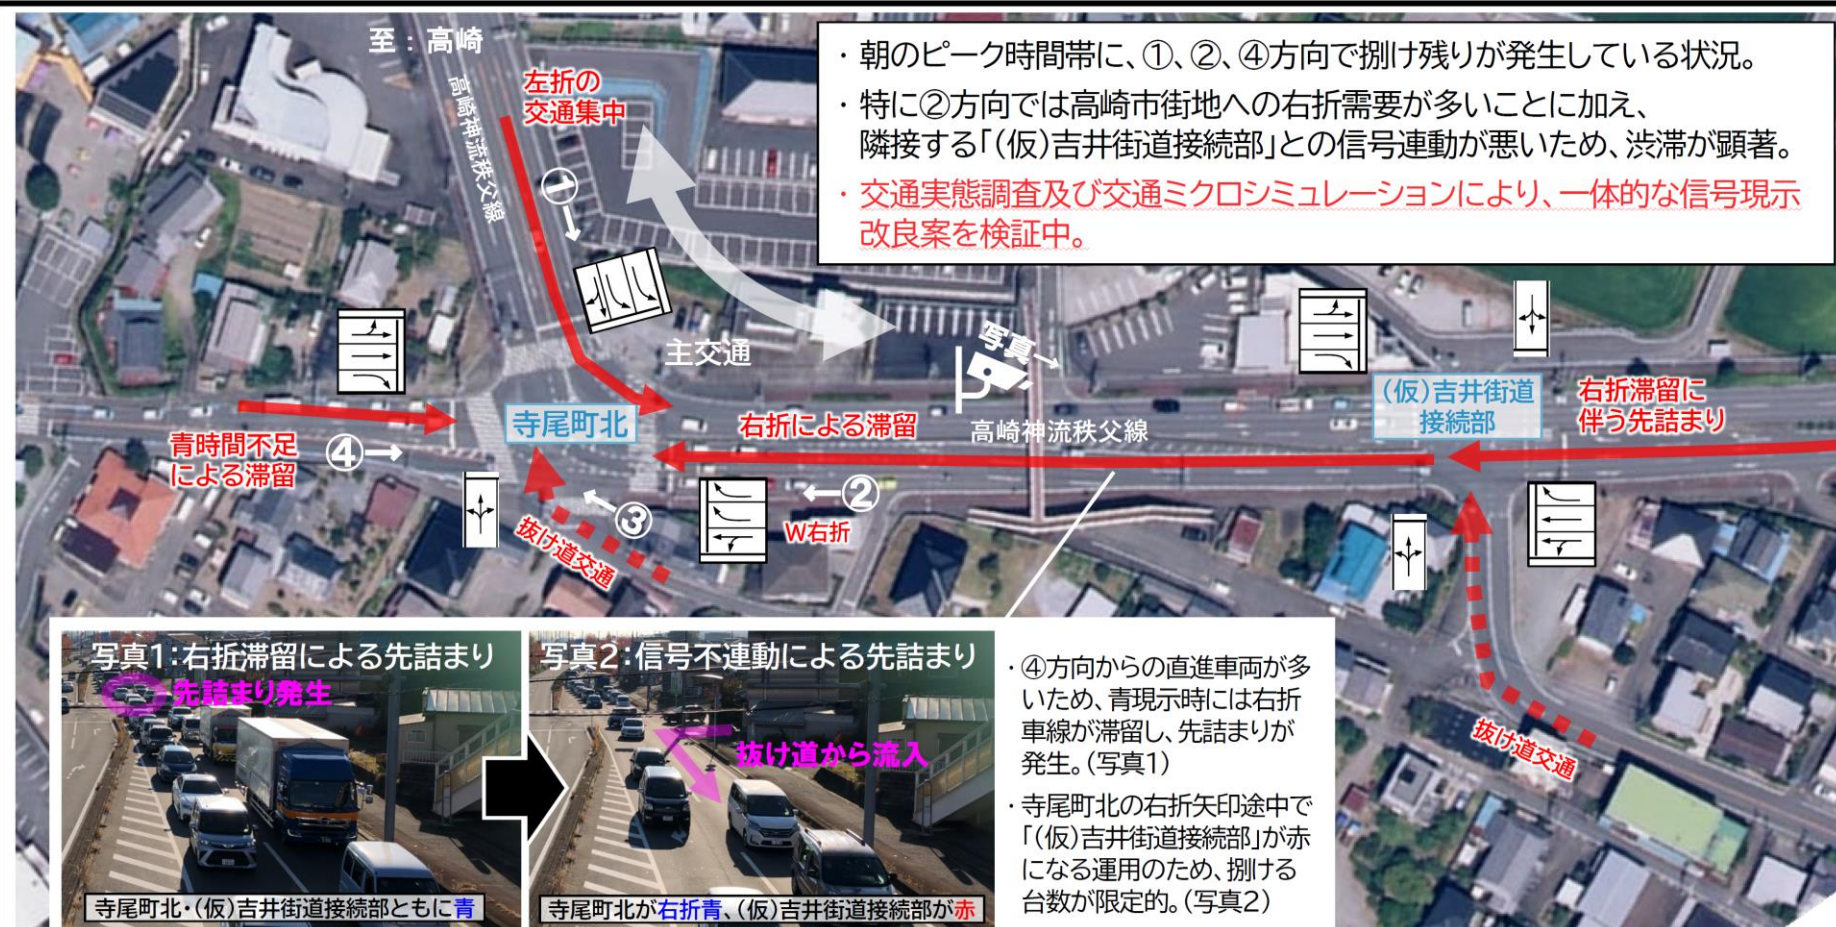
## 県道71号 寺尾町北 (信号現示改良)

- 各方向の交通需要に対して最適な青時間配分とするため、寺尾町北交差点の現示を改良する。
- まず、最も渋滞長の長い吉井方面からの交通需要に対する青時間を確保するため、南北方向の青時間を縮小し、東西方向の青時間及び右矢印時間の配分を増やす。
- 一方、高崎市街地方面からの交通でも渋滞が発生しているため、高崎市街地からの左矢印信号を追加し、青時間を確保する

- 寺尾町北交差点の各方向の青時間が不足 → **【対策ケース1】寺尾町北交差点の青時間の配分見直し+左矢印信号の追加**
- 寺尾町北交差点と(仮称)吉井街道接続部交差点の信号連動が悪い(吉井街道経由の抜け道交通を誘引している) → **【対策ケース2】(仮称)吉井街道接続部交差点の青時間の配分見直し**
- 寺尾町交差点上り方向の青時間が不足している → **【対策ケース3】寺尾町交差点に左矢印信号を追加**

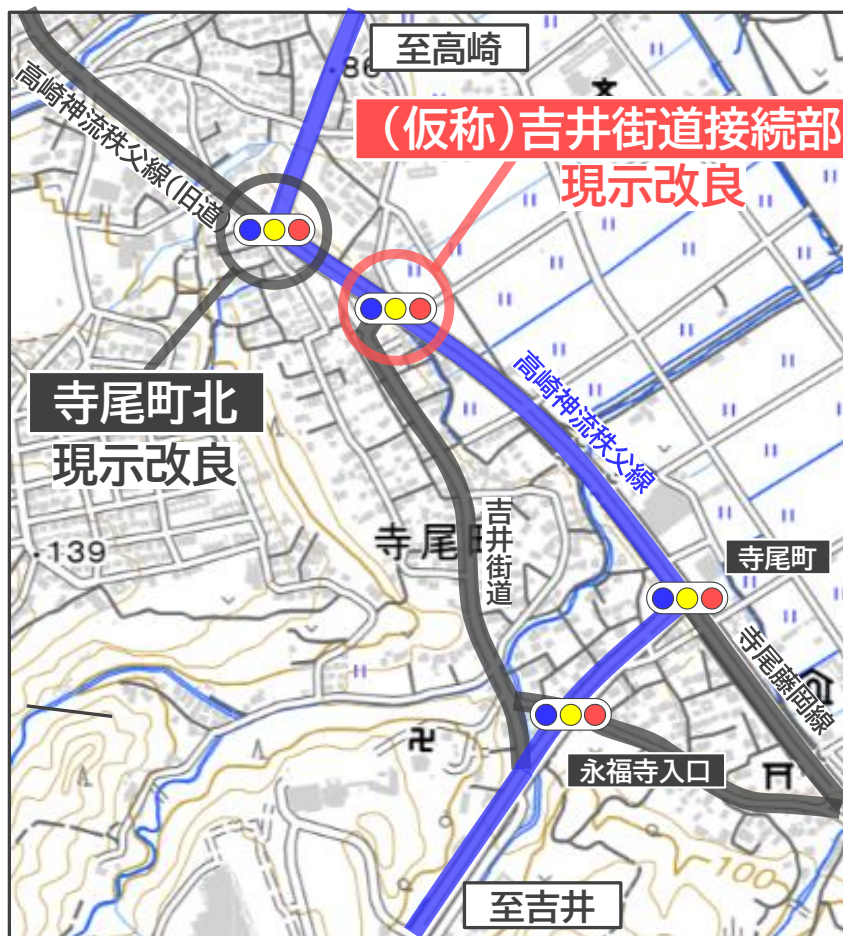
位置図

- ケース①に加え、(仮称)吉井街道接続部交差点の現示を改良する。
- 主道路の交通(位置図青線)を優先するため、吉井街道側の青時間を縮小し、高崎神流秩父線の青時間を拡大する。
- 現示の改良と合わせて、高崎神流秩父線上り方向(高崎方面)の交通が流れるよう、寺尾町北交差点とのオフセットを調整する。

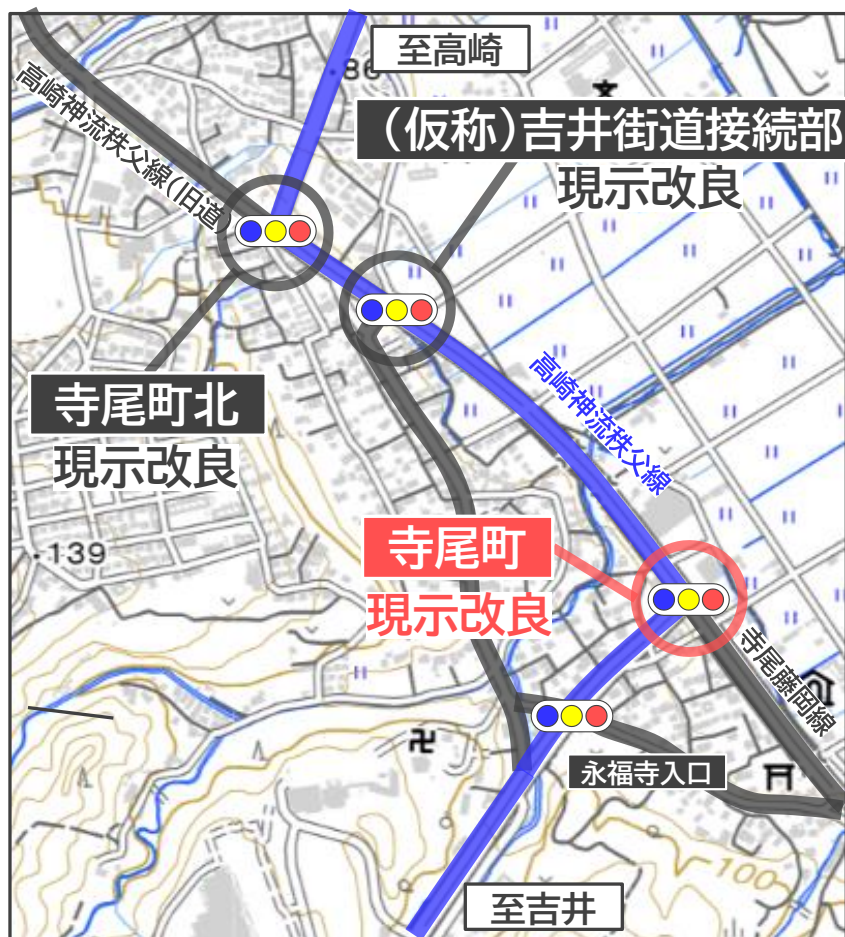
## 位置図

- ケース②に加え、寺尾町交差点の現示を改良する。
- 高崎神流秩父線上り方向(高崎方面)の青時間を確保するため、吉井方面からの交通に左矢印信号を追加する。
- 現示の改良と合わせて、高崎神流秩父線上り方向(高崎方面)の交通が流れるよう、全交差点のオフセットを調整する。

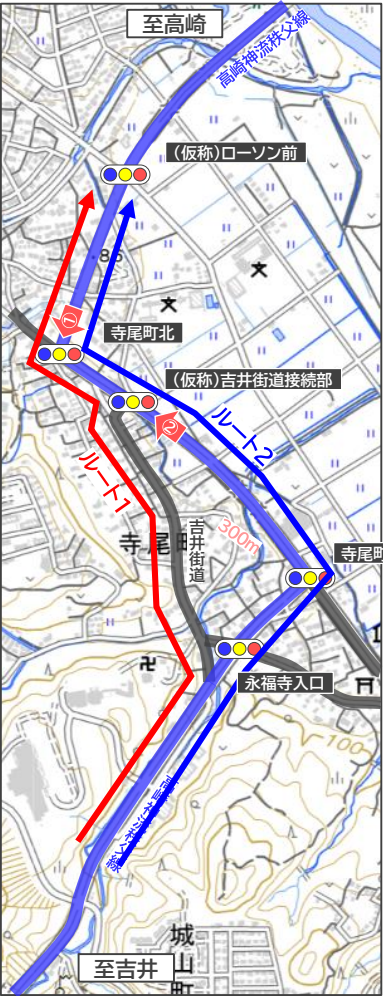
- 各ケースで交通ミクロシミュレーションを実施したところ、いずれのケースでも滞留長は減少し、ケースが進むにつれ効果も大きくなる。
- また、主道路(ルート2)の旅行速度は改善し、特に、対策ケース1と対策ケース3による効果大きい。
- 抜け道(吉井街道経由(ルート1))交通への影響は、対策ケース2による効果が大きく、吉井街道経由の交通が減少する。

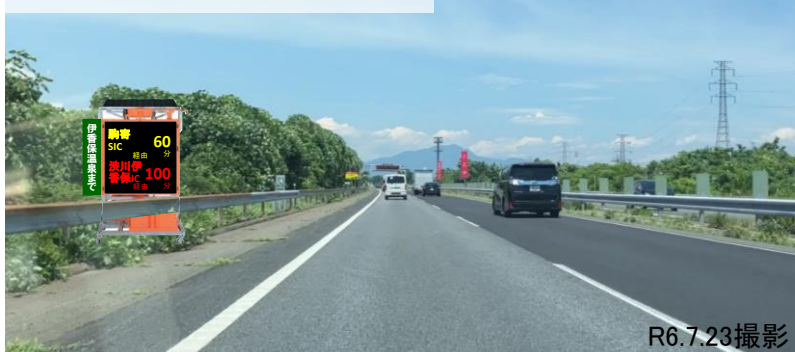
## 所要時間看板設置イメージ

- R6秋季のTDM施策実施(案)は、LED情報板とプローブデータの連動によるリアルタイム所要時間看板の設置、広報用Webサイトでのリアルタイム所要時間の提供(検討中)である。
- 駒寄SIC手前に、伊香保温泉までのリアルタイム所要時間を表示させる看板を設置し、**渋滞区間**(渋川伊香保IC経由、図中赤矢印)から**迂回路**(駒寄SIC経由、図中水色矢印)への誘導を図る。

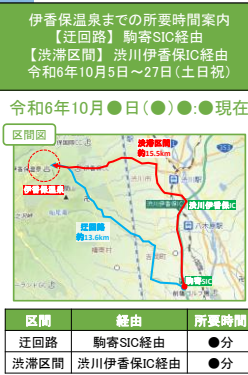
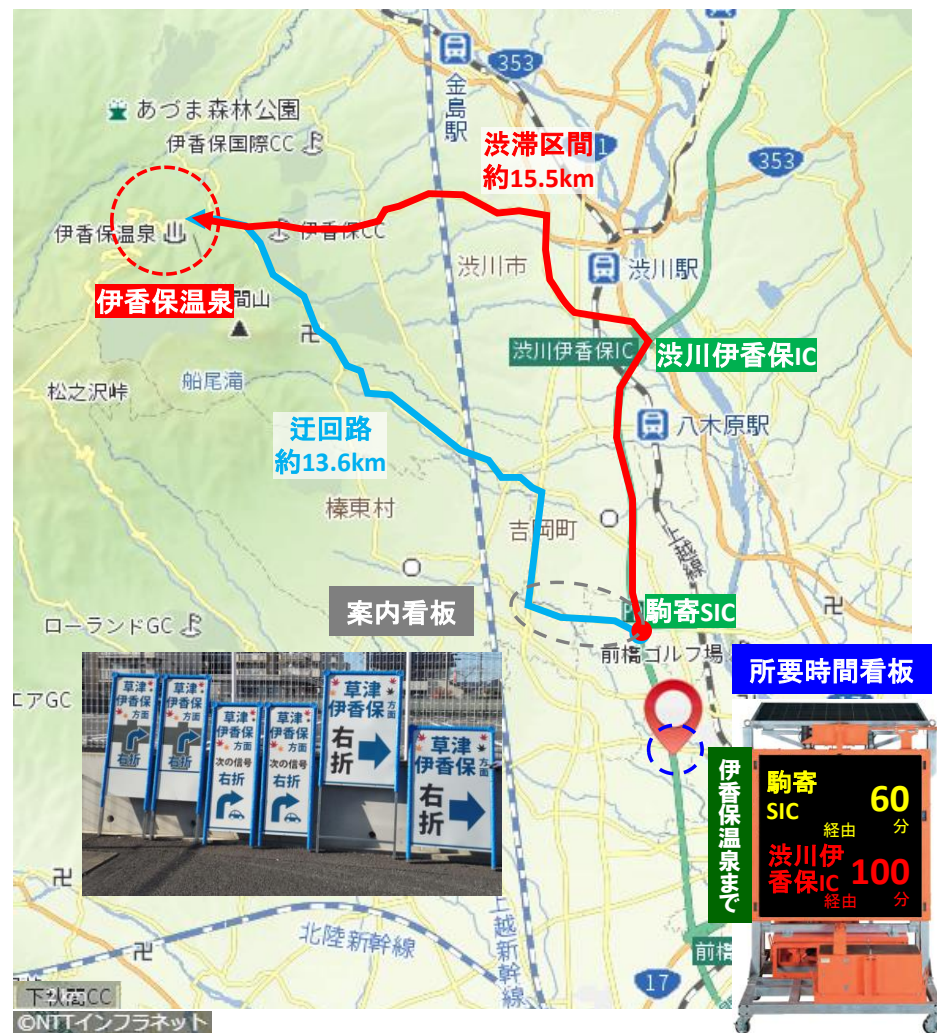
- スマートフォンGPS情報を元にしたプローブデータを用いて、クラウドサーバで集約し、リアルタイムの所要時間情報を取得。
- 現地LED情報板、広報用のWEBサイトへ所要時間情報を自動反映して提供。
