# 交通安全対策

平成31年3月15日

国土交通省 関東地方整備局 甲府河川国道事務所  
山梨県 県土整備部

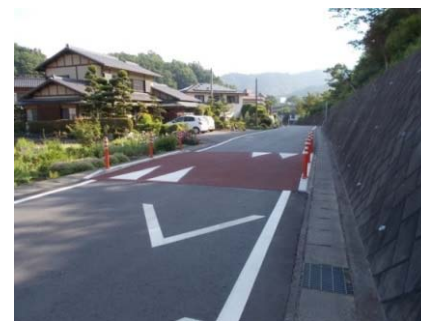
ハンプ設置例(都留市四日市場)

【ご質問】 海外では、本線から狭あい部に入るところや、横断歩道の手前に、道路を盛り上げてスピードを出せないようにする仕組みがよく聞かれると思うが、県内あるいは国内ではそういった対策はできないのか。  
⇒ハンプと呼ばれる対策で、トラフィック機能を重視する幹線道路(国道、県道)では難しいが、アクセス機能を重視する**生活道路であれば実施可能**。  
⇒都留市四日市場では**ハンプを設置**した事例もある。  
⇒今後、他の自治体へも展開していくため各自治体関係者との**意見交換会を実施**。
