# 令和元年東日本台風から5年— 暮らしを守る対策を進めています

## 記録的大雨の傷跡 教訓を未来へ生かすために

## 地域と連携した入間川流域 緊急治水対策プロジェクト

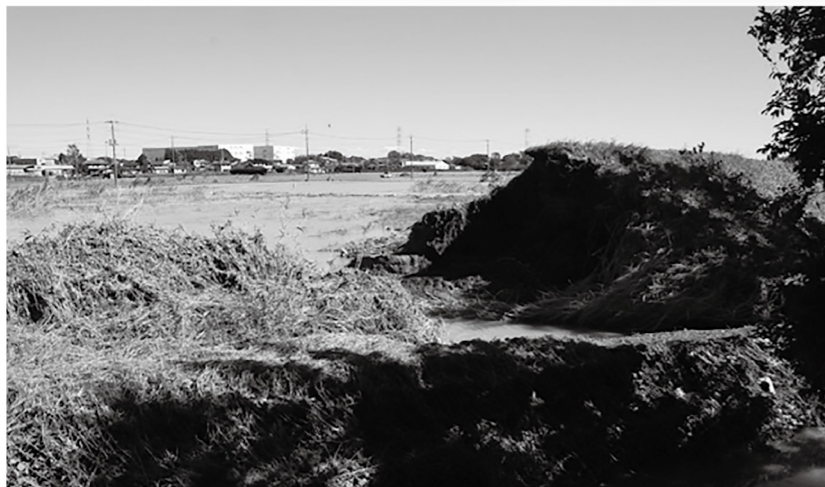
令和元年東日本台風の大雨で、決壊した都幾川の堤防。左側の農地や下流の民家が浸水被害を受けた(2019年10月13日午前、東松山市石橋地先。埼玉新聞撮影)

令和元年10月の台風第19号(令和元年東日本台風)。複数の雨量観測所で観測史上最高雨量を記録した大雨により、荒川水系入間川流域の都幾川や越辺川では、越水によって堤防が決壊し、甚大な被害が発生しました。あの水害から5年が経ちます。同規模の洪水が発生した場合でも被害が軽減できるように、堤防整備や河道の掘削などを進めています。【県内では死傷者37人、7000戸以上の住宅が被災する大きな被害が出ました(県発表)】

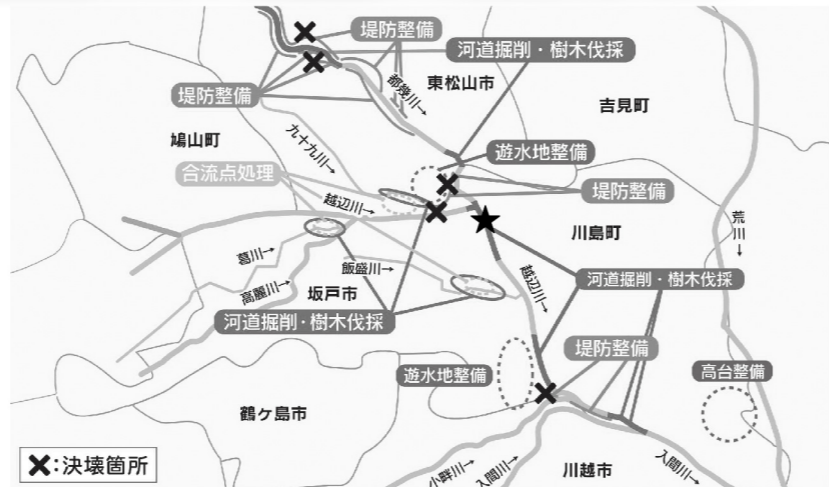
入間川流域緊急治水対策マップ。多重防御治水の推進と、減災に向けたさらなる取り組みを推進しています  
★印の工事の状況は右の写真をご覧ください

令和元年東日本台風で甚大な被害が発生した都幾川、越辺川、入間川において、国・県・市町など地域が連携して「入間川流域緊急治水対策プロジェクト」に取り組んでいます。

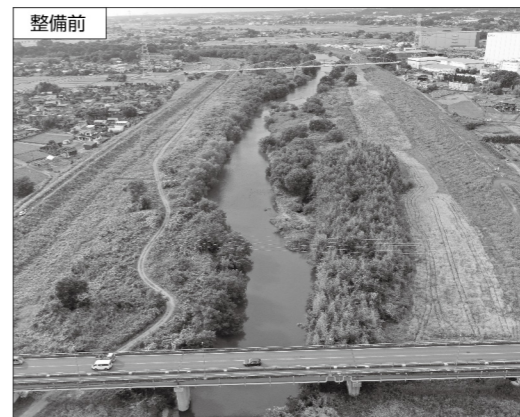
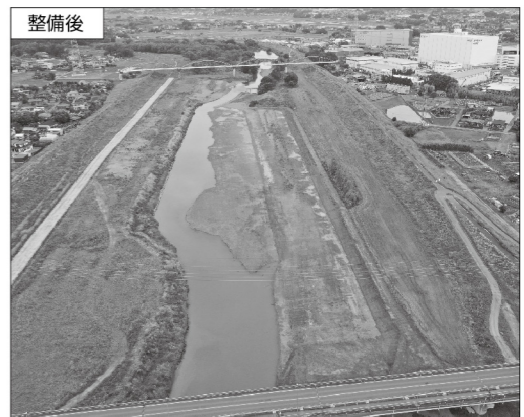
河道掘削・樹木伐採(越辺川 天神橋上流)

整備前

整備後

河川敷の樹木を伐採したり、河川敷を掘り下げたりして、水が流れる断面積を大きくし、洪水時の河川水位を下げて流れやすくしています。引き続きご理解とご協力をお願いします。
