# 渡良瀬川管内におけるイノシシ対策について

国土交通省 関東地方整備局 渡良瀬川河川事務所 管理課 (〒326-0822 栃木県足利市田中町661-3)

渡良瀬川の河川堤防においては、過年度よりイノシシによる堤防の掘り返し被害が多発しており、堤防の弱体化を招く一つの要因となっている。この状況を改善するために渡良瀬川河川事務所ではイノシシに対する様々な検討・対策を行っている。

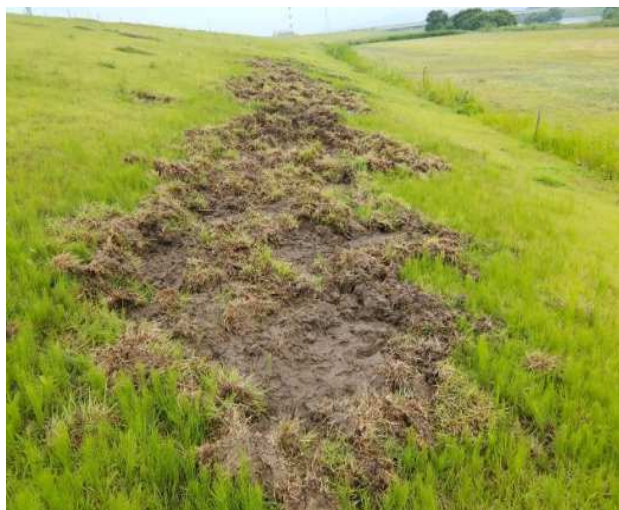
当事務所で管理する河川堤防においては、毎年、イノシシが餌を探すために行う「掘り返し」が頻繁に発生している。この掘り返しによる被害が拡大すると堤防を被覆している芝が剥がされるほか、堤防そのものが損傷することにより、降雨及び台風などの増水時に法崩れ、洗掘等による堤防の弱体化、最悪の場合には、堤防の決壊へと発展することが懸念される。(写真-1)

写真-1 イノシシによって掘り返された河川堤防

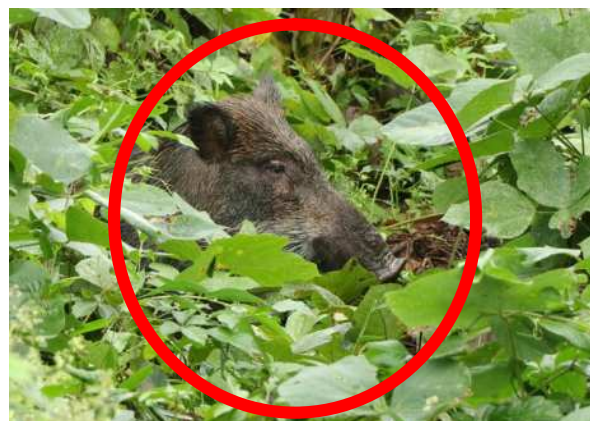
写真-2 植物の茂みに隠れるイノシシ

イノシシは警戒心が強い動物と言われており、樹木や背丈の高い植物が繁茂している場所を住み処とする傾向がある。

河川の高水敷は樹木や背丈の高い植物が繁茂している箇所が多く見られるため、イノシシが生活するうえで最適な環境を創出している。(写真-2)

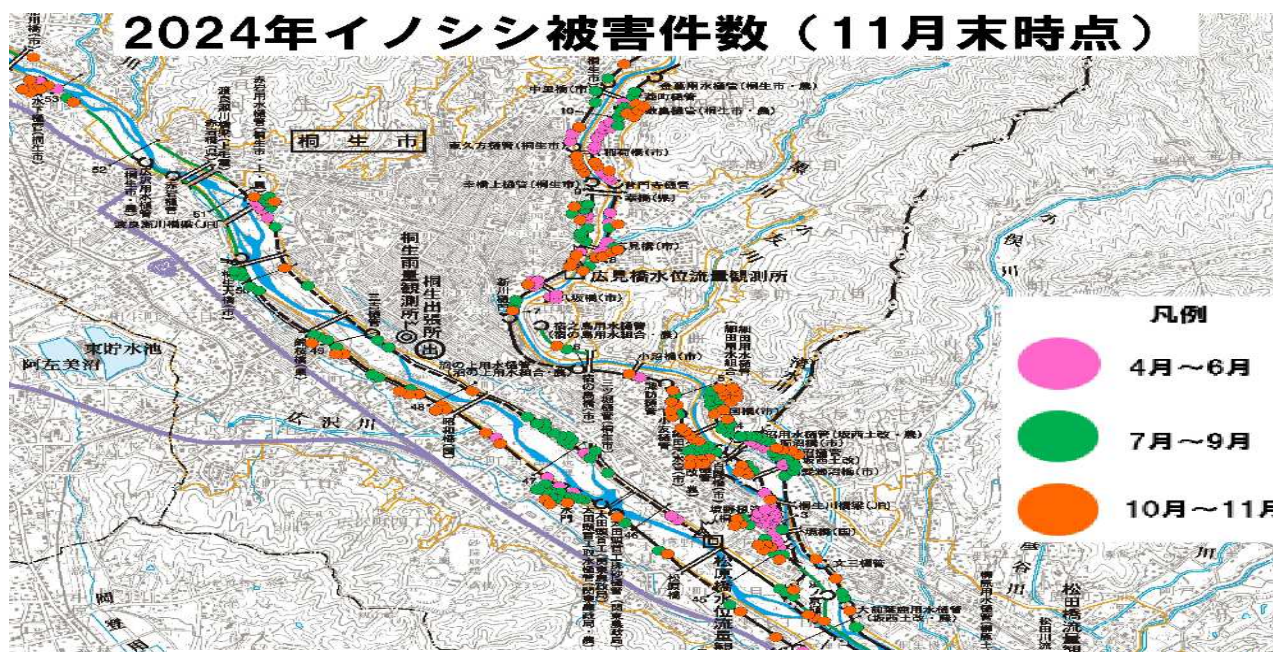
出張所別の被害件数では、いずれの年も桐生出張所管内が他の出張所に比べて圧倒的に多く、2024年11月末時点でも状況は変わらない。(図-3)

図-3 桐生出張所管内で確認されたイノシシによる被害箇所(2024年)

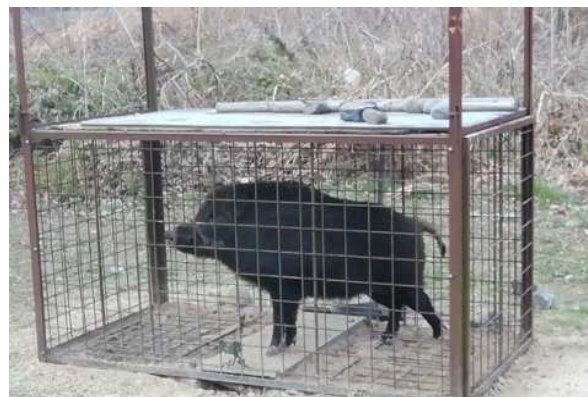
捕獲檻の中には餌を置き、イノシシが捕獲檻の中に入ると扉が閉まるという仕組みになっている。(写真-4)

写真4 捕獲されたイノシシ

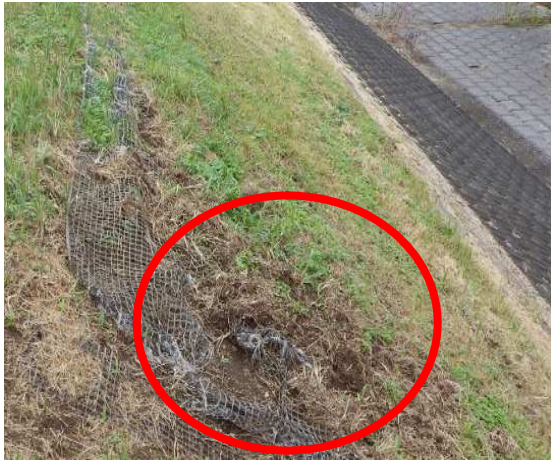
補強シートにおける課題としては、シートの強度が弱いと掘り返しの際に穴が開いてしまうことがあり、再度同じ場所を掘り返されると堤防に被害が発生してしまう。そのため、補強シートに損傷部が確認された際はピン等で損傷部を一時的に留めるなど、簡易的な補修を早急に行うことが重要である。(写真-5)

写真5 穴が開いた補強シート
