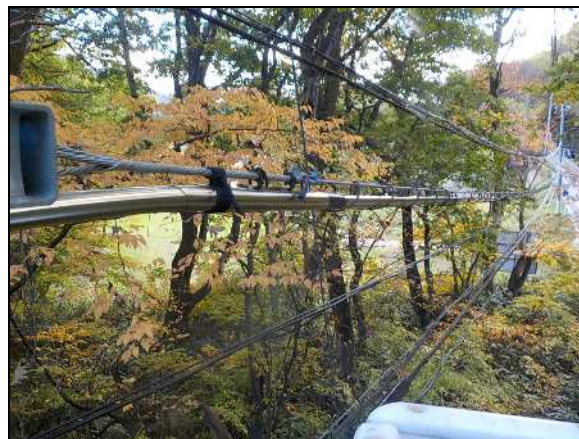
図-3 対策ケーブルカバー

検討の結果、当初から「対策ケーブル」による復旧を計画したが、納品までに時間がかかる事が判明し、復旧までの食害被害拡大を防ぐ為の一時的な対策として「対策ケーブルカバー」を採用した。「対策ケーブルカバー」の取付後のイメージとしては、図-3のとおりである。

ステンレス製のらせん状テープを既設のケーブルに巻き付けて覆うことによりげっ歯類生物からケーブルを保護するもので、ステンレス性のため耐候性が高く、長期的な対策や屋外での利用が可能。

「対策ケーブルカバー」はステンレス製であるため、光を反射しやすい特性がある。当事務所管内においては道路沿いに光ケーブルを架空配線している箇所がほとんどであるため、通行車両に影響を及ぼすことが懸念される。また、山間部等自然豊かな箇所でも観光名所も多数存在するため、景観上の課題もある。

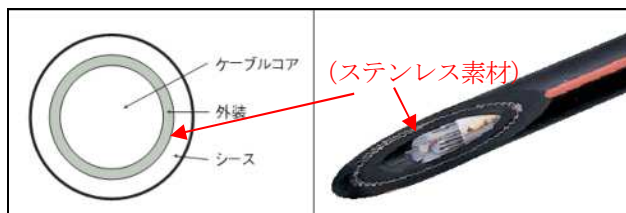
図-6 対策ケーブル（ステンレス素材）イメージ

シース内部にステンレス製の素材が入っていることから「ケーブルカバー」とは違い、光の反射による通行車両への影響の心配がなく、金属で永久的な対策が可能であることからこちらの「対策ケーブル」を採用した。

「対策ケーブルカバー」と同様に通常光ケーブルより価格が割高となる。

今後同様の被害が発生した際は、「光ケーブル+対策ケーブルカバー」と「対策ケーブル」の材料価格はほぼ変わらないことと、当事務所の光ケーブルは道路沿いに敷設している箇所が多いため、光の反射等による運転手への影響を考慮をし、「対策ケーブル」を利用することが有効であると考えらる。
