# エレクショントラスによる橋体吊上げ工法を利用した橋梁架設工事

長野国道事務所では、一般国道 19号の長野県松本市において、松本市街地の交通混雑の緩和と交通安全の確保を目的とした松本拡幅事業を進めている。

流出したベント基礎の代替として、「エレクショントラスによる橋体吊上げ工法」を採用し、側道歩道橋を架設した事例を報告する。

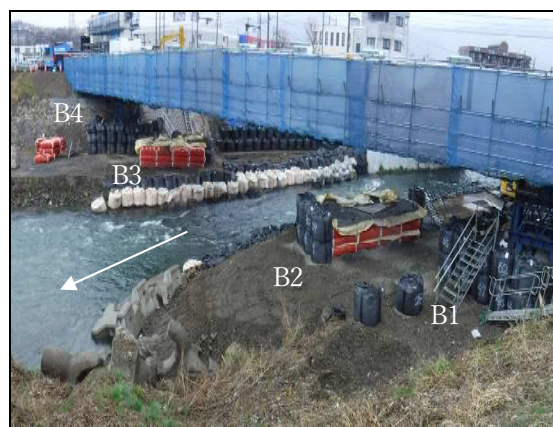
図-5 ベント基礎復旧作業状況（4月3日）

本橋梁の下弦材の6ブロック全ての架設が完了し、上弦材の1ブロックを架設した、令和6年3月26日の異例な河川の増水により、堤外地に設置したベント4基のうち、流水部近傍のベント基礎2基（B2,B3）と流水部の土のう32袋が流出した。さらに被災したベントの復旧作業中（図-5）の4月9日の出水（過去5カ年のうち非出水期最大流出量約80 $\text{m}^3/\text{s}$ に対し165.5  $\text{m}^3/\text{s}$ ）で堤外地設置のベント4基のうち中間ベント（B2,B3）の基礎（土のう・ウエイト）が流出・転倒した。またB1とB4ベントの倒壊による落橋対策として、300tクレーンにてテンションを掛けて桁を吊る緊急対策を行った（図-6）。

ベント基礎2基が被災・流出したことにより、そのまま架設を進めると桁のたわみ値が最大7倍となり、架設が継続できないことや、応力超過による橋の崩壊リスクが想定された。

被災したベント2基を復旧について河川管理者へ協議したところ河床や施工ヤードそのものが流されてしまったため、流路部近傍のベント設置は不可であり、他の架設工法を検討する必要があると判断された。
