# 夜間通行止めを伴う大船寺田高架橋 架設工事について

関東地方整備局 相武国道事務所 工務課 (〒192-0045 東京都八王子市大和田町4-3-13)

八王子南バイパスは東京都八王子市域を東西につなぐ幹線道路で、八王子市域の交通混雑の緩和や交通安全の確保、中央道のアクセス道路として行動範囲の拡大や移動時間の短縮などを目的とした、延長9.6kmのバイパス事業である。大船寺田高架橋は八王子南バイパスの大船寺田地区に位置し、P13門形鋼製橋脚においては、国道20号等の現道の夜間通行止めを行い、5ブロックからなる地組された横梁の一括架設を行った。今回はP13門形鋼製橋脚の架設の通行止めやたわみ変形抑制対策、現道上を跨ぐ横梁の現場溶接継手施工時の安全対策について報告する。

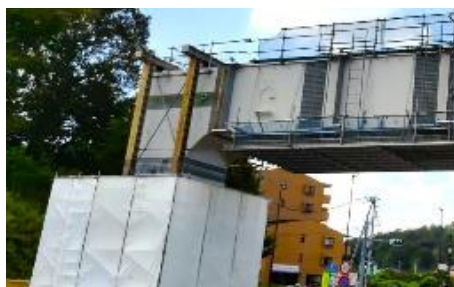
（写真-3）P13橋脚横梁固定設備外観

南側の閉合継手には、仮ボルトでの固定に加えてH鋼と油圧ジャッキを用いた横梁固定設備にて拘束すると共に、レーザー変位計を用いたモニタリングシステムで、東西水平方向の相対変位を常時監視し、異常を認められた際には自動アラートによる報知と共に、横梁固定設備の油圧ジャッキと連携して所定位置に回復できる機構を構築した。（写真-3、4）これにより横梁にずれが生じた場合には、リアルタイムで検知でき、交通の安全確保を行うことができる。また、横梁固定設備の油圧ジャッキで速やかに当初位置へ回復することにより、一般交通への影響を最小限とすることができる。

本工事においては、閉合継手の現場溶接作業期間において、モニタリングシステムによる異常検知はなかったが、常時監視を行っていたことにより、横梁の東西方向へのずれが無いことを常に確認できた。
