### 3. 路線のモニタリング

国道18号軽井沢地区における路線のパフォーマンスの低下状況を把握するため、以下のETC2.0プローブデータ等を用い、以下の指標でモニタリングを行った。

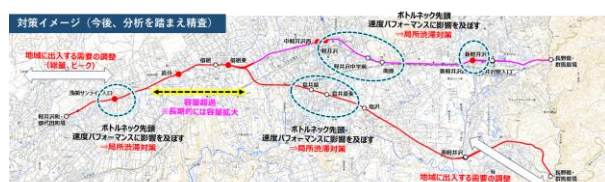
図-12 国道18号における対策イメージ

対応方針としては、以下の方向性で検討を行うことが有効と考えられる。

- 瞬間的な需要に対する対応 → TDM対策
- 前後区間のパフォーマンスに影響を及ぼす区間 → 局所渋滞対策
