# 宇都宮国道における働き方改革や生産性向上に向けた新たな取り組みについて

宇都宮国道事務所 矢板出張所 (〒329-2161 栃木県矢板市扇町2-4-23)

昨今の建設業界は、インフラ老朽化、災害対応、人手不足が慢性化する状況において、働き方改革による労働時間の規制が施行されるなど様々な課題へ対処しながら事業を進めていく必要がある。本稿では、宇都宮国道事務所において、路面補修工事における夜間から昼間施工への転換、災害時におけるロボティクスの活用、舗装の長寿命化を目指したコンクリート舗装など、働き方改革や生産性向上に向け、アジャイル精神で新たな取り組みを試行したので報告する。

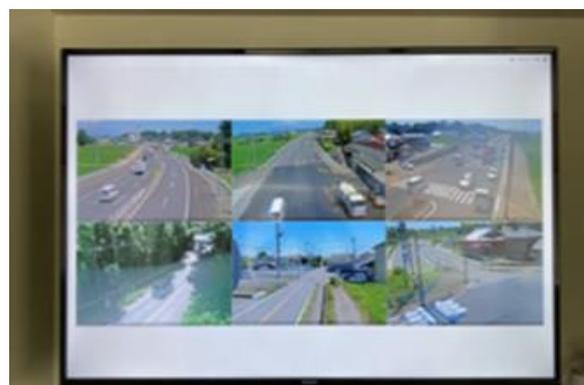
写真-1 遠隔カメラによる交通監視

これら問題に対処すべく、本工事では通例通りの夜間施工ではなく、昼間施工への変更を行った。ただ、単純に昼間施工へ変えただけでは、渋滞の発生による社会的影響は甚大であるため、本工事では、渋滞対策の取り組みとして横断幕・工事看板・宇都宮国道公式Xにて広報周知を行い、道路利用者への周知を行った。また、リアルタイムでの道路状況監視のため、ウェアラブルカメラを設置し、現場詰所での道路状況把握を行い、国道4号および流入する市町道の渋滞対策体制を構築した(写真-1)。結果的に目立った渋滞は発生せず、工事への苦情もなかったことから、昼間施工の取り組みは成功だったといえる。

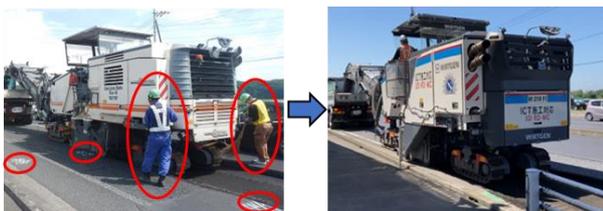
従来のアスファルト切削においては、手動操作や目視によるチェックが主体で、切削予定位置に切削厚をチョークで記載し、それを基にオペレーターが手動で切削機を操作するというのが従来の方法であった。しかし、ICTを活用することで、測量・設計通りの切削機による自動制御により、手作業やオペレーターの手間が削減でき、作業時間の削減・省力化の実現が可能となった（図-2）。また、誤差による再施工が減ることや、必要以上の切削を防げることによる廃棄物の削減といった効果を得ることもできた。

図-2 ICT切削施工による省人力化

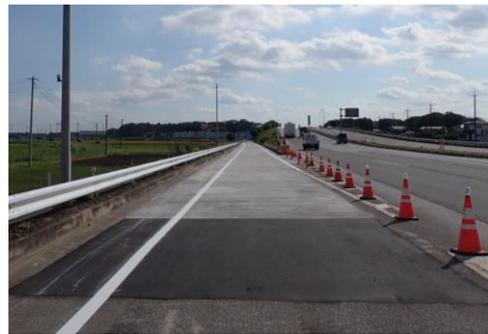
写真-2 施工完了後のコンクリート舗装

また、限られた修繕費の中では橋梁等の構造物の補修を優先して対応する必要から、相対的に舗装修繕に使える費用が小さくなっている。そこで、舗装をより効率的・経済的に維持管理していくため、1回当たりの工事費は高くなるものの、アスファルト舗装より長寿命であり修繕回数が少なく済み、長期的なライフサイクルコストの削減や、補修にかかる手間の削減による維持修繕の省力化などが期待できるコンクリート舗装の施工に取り組んだ（写真-2）。

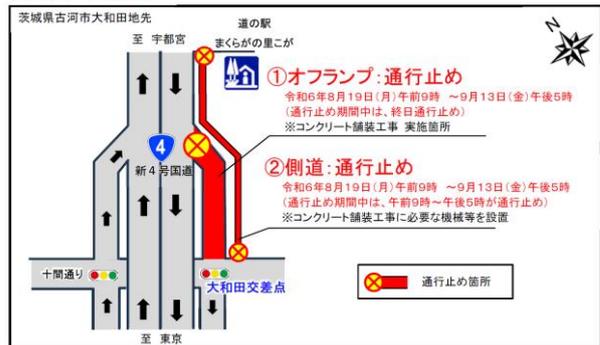
図-3 記者発表、X等の広報に用いた通行止め詳細図

施工にあたり、施工箇所をおよそ1ヶ月にわたって通行止めにする必要があることから、沿道の利用状況を確認した上で施工箇所を選定した。具体的には、当初発注において指定されていた大和田交差点下りオフランプの沿道には物流企業、飲食店などがあり、施工による通行止めの可否を協議したところ難しいとの回答があった。そのため、沿道が農地として利用されている上片田（西）交差点上りオフランプに変更した（図-3）。施工に当たってはランプ部・側道部を通行止めとするため、1つ手前のランプから迂回していただけるよう、看板の設置、歩道橋への横断幕の設置のほか、記者発表による周知やインターネット上での広告掲載を行った。特に看板については、国道だけでなく迂回路の各交差点に、それぞれの進行方向から見た場合の位置関係を示した図

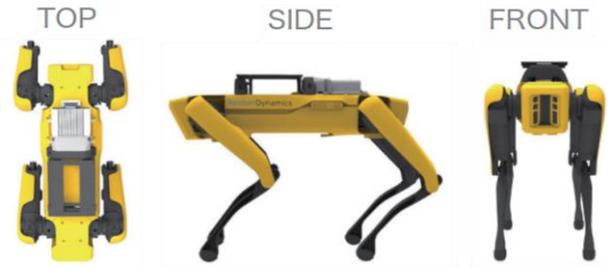
写真-3 自律四足歩行ロボット「Spot」の外観

当事務所では、人が近づけない危険な領域でも映像や点群を撮影して調査をすることを目的として、現場ニーズと技術シーズのマッチング制度を利用し、3次元データを取得可能なレーザースキャナーを搭載した自律四足歩行ロボット「Spot」を導入した(写真-3)。Spotは300mmまでの段差、30度の勾配に対応可能で、IP54の防塵・防水性能を有している。

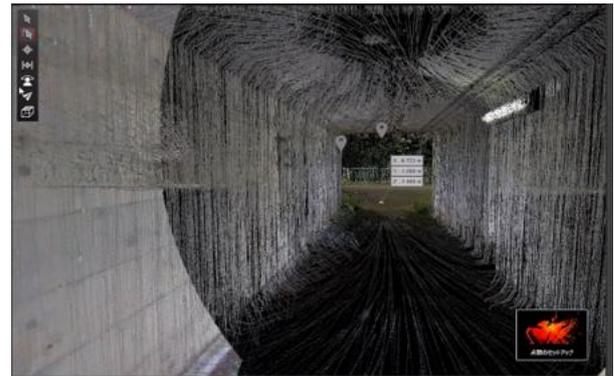
図-4 BOXカルバート内部の点群

- a. BOXカルバート内への侵入・内部の調査(図-4)
  - 内部で点群を取得した結果を配信
- b. 側道橋の階段を上って側道橋上部からの状況把握
  - 国道50号の段差の状況や交通状況の確認
  - 国道50号と交差する県道7号線の交通状況の把握

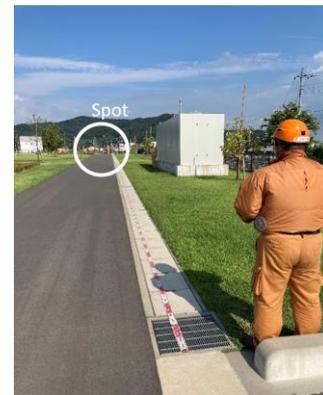
写真-4 コントローラーと本体間の通信距離の確認

また、現地にてコントローラーとロボット本体の通信可能な距離の確認を実施し、見通しのきく環境では77m離れた箇所まで操作可能であるという結果が得られた(写真-4)。
