北千葉導水路における点検・補修の効率化に 向けた取り組み ～導水路の今までとこれから～

関東地方整備局 利根川下流河川事務所 管理課 (〒287-8510千葉県香取市佐原イ4149)

北千葉導水路は利根川と江戸川を結ぶ地下水路区間を持つ河川であり、運用から25年以上経過している。東北地方太平洋沖地震を契機に開始した点検によって、導水路管内には多数の腐食が確認されたことを受け、その後長寿命化に向けた計画的な点検・補修を導入し取り組んで来ている。

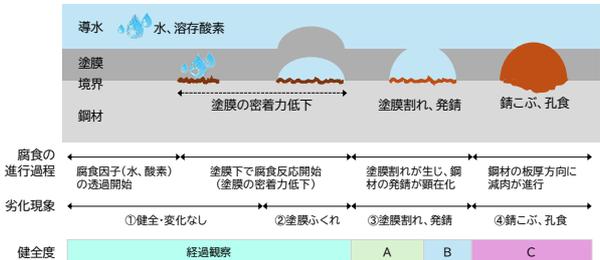
図-2 腐食のメカニズム

るが、劣化の反応は鋼材と塗装の境界面で発生し、「塗膜割れ（発錆）」や「腐食」「孔食（錆こぶ）」が広がると、防食性能の低下や板厚の減少「貫通孔」が発生し、力学的安定性に影響を及ぼす可能性がある。そして、図-2のとおり健全度Aを放置し続けると健全度Cに変化すると推測される。

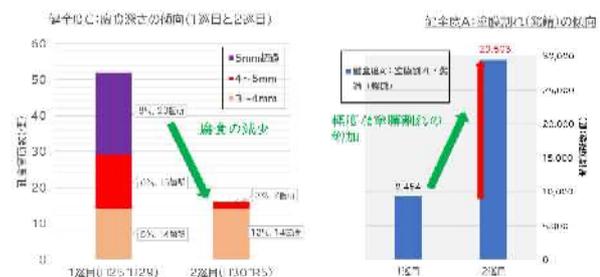
図-3 孔食（錆こぶ）の減少と塗膜割れ（発錆）の増加

健全度評価から劣化の傾向を整理すると、1巡目の時点では、孔食（錆こぶ）が多い傾向であった。2巡目以降は孔食（錆こぶ）の発生が低減され塗膜割れ（発錆）の発生が多くなっている。さらに塗膜割れ（発錆）の発生状況を詳しく調べたところ、1巡目時点では健全だったところが塗膜割れ（発錆）となったところがほとんどであった。また、1巡目で塗装による被覆が維持されている箇所や塗膜割れ（発錆）で補修を行った箇所からは腐食・孔食に進行したところはほとんど確認されなかった。これにより、1巡目で実施した補修で孔食への進行を押さえる効果があったことが確認出来た。

1巡目から2巡目にかけては孔食（錆こぶ）の新たな発生が減少し、塗膜割れ（発錆）が増えてはいる。その規模（程度）によらず全てに補修を施すことは現段階では不可能である。従って、塗膜割れの段階を新たに5段階（図-5）に分け、塗膜割れが集中している箇所（腐食面積が0.03%以上）（腐食度Ⅲ～Ⅳ）を補修対象にし、それ以下は、当面は試行的にモニタリング箇所と位置し経過観察とすることとした。

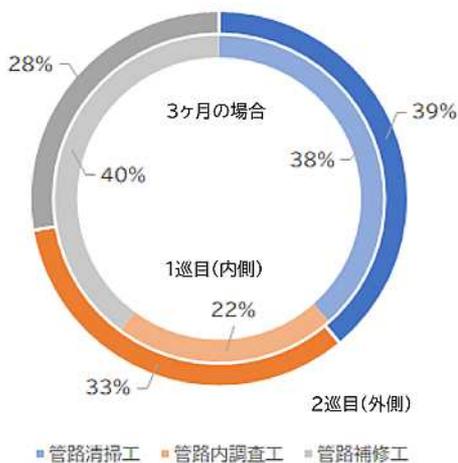
図4 工種別施工日数

また、管路内にはカワヒバリガイが付着している。カワヒバリガイが腐食の進行を早めるといった直接的な影響は確認されていないが、点検を行う際に劣化箇所を目視で確認するためには管路表面を露出させる必要がある。そのため、管路に張り付いたカワヒバリガイの除去をする必要があり、工事工程の約4割をこの管路清掃工に費やしてしまっている。

現在、現場制約上ほとんどの点検・補修を人力で実施し、かつ工期も3ヶ月という制約の中で作業をしている。特に、補修工事でカワヒバリガイの除去に工期の4割の時間を費やしている。まずは、超高压洗浄機を導入することにより少しでも作業の効率化を図っていきいき、長期的な目標としては、自動式の高圧洗浄機も検討していきたい。

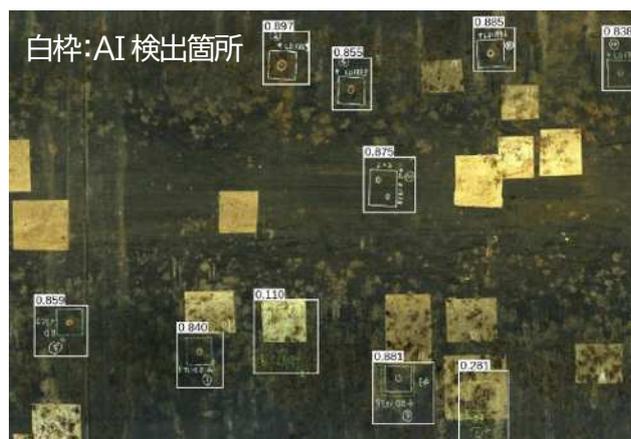
図-6 AIによる塗膜割れの検出

「現場ニーズと技術シーズのマッチング」を用いて公募をし、AIによる補修箇所の検出を実証試験している。AIに錆を学習させることにより写真や映像から検出可能とするもので、市販のドローンにより撮影した映像を用いて補修箇所の算出を行っている。また、同時に点群データをとり点群から補修箇所の検出も行っている。

この技術を使用することが出来れば、点検におけるマーキング作業が減り、点検はカメラでの撮影のみとなり

検討へ時間を割くこと出来る。そのため、業務効率化へと繋がる。
