土浦港送水ポンプの課題について

鈴木 凜人¹・甲田 知正

¹霞ヶ浦河川事務所 管理課 (〒311-2424 茨城県潮来市潮来3510)

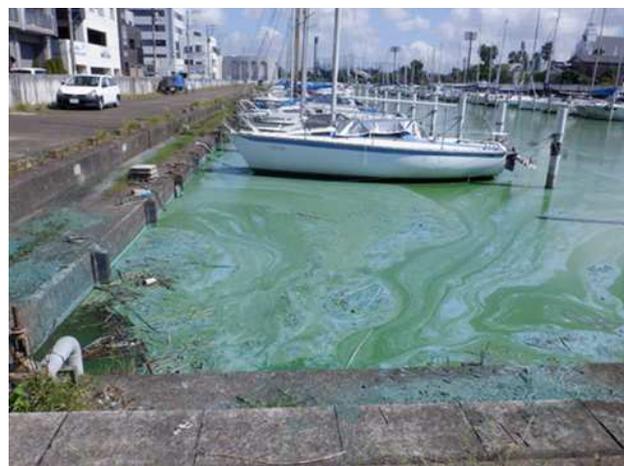
写真-1 2024年度の土浦港アオコ発生状況

以降軽微なアオコの発生はあったものの大量発生という状況にはなっていなかった。しかし、2024年において11年ぶりとなるアオコの大量発生が確認されている。対応として土浦港送水ポンプの稼働、エンジンポンプによる放水、船舶のスクリューによる攪拌、アオコの回収を行った。

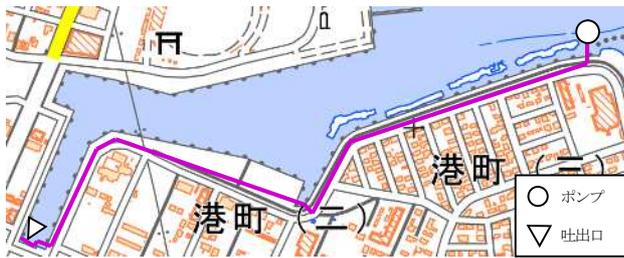
図-2 土浦港送水ポンプ 配管図

土浦港送水ポンプは土浦港出口部から土浦港奥部へ少しでもアオコの少ない水を送水することで、土浦港内の水を入れ替え、土浦港内のアオコの量を抑えることを目的として設置している。

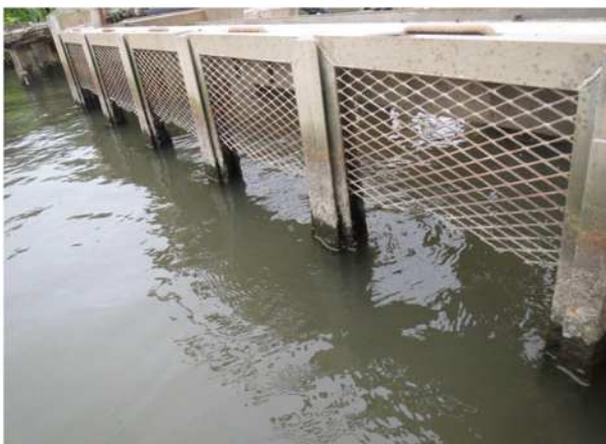
写真-2 スクリーンの脱落

ポンプ本体の損傷やスクリーンの脱落、水中部配管の損傷等の整備や更新が必要な状況になっている。

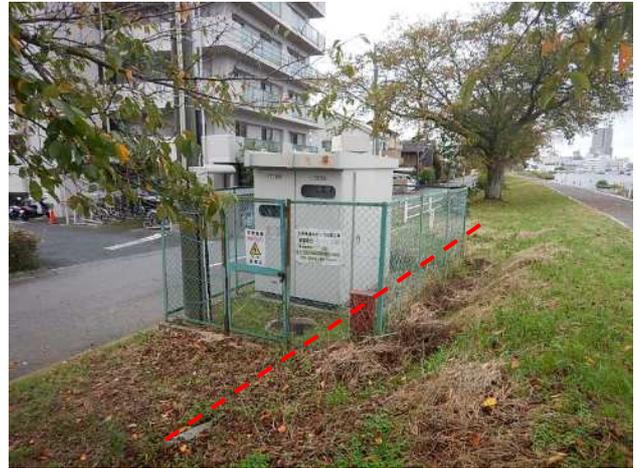
写真-3 現地配管状況

現在一部の配管が堤防内へ埋設されている。

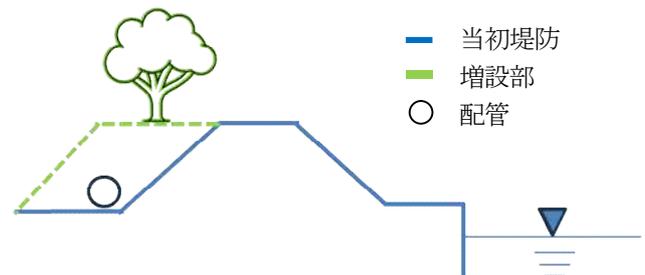
図-3のとおり、完成当時、配管は堤防法尻に露出して設置されていたが、後に堤防上へ桜並木が設置された際に埋設したと考えられる。

埋設していると配管の損傷状況が確認できず、配管から漏水した場合に堤防が損傷する恐れがある。

図-3 土浦港送水ポンプ配管イメージ

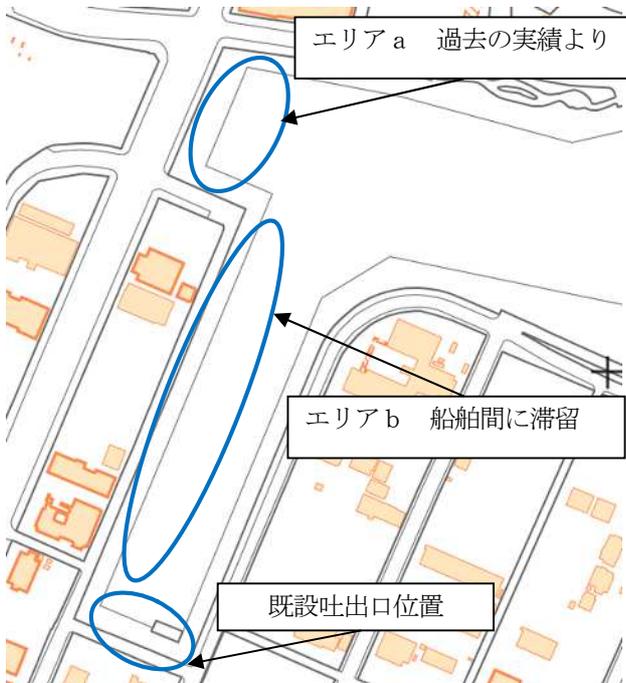
アオコ対策効果としては、吐出口が土浦港最奥部にあるため、過去の稼働実績より、停泊している船舶付近に滞留しているアオコなどには効果が薄い。

図-4 アオコの滞留箇所

現在船舶間などアオコが滞留しやすい箇所に効果が出ていないため、吐出口の増設は必須だと考える。そのため図-4に示すエリア a、b への送水管の新設や延伸、吐出口の増設を行うことが考えられる。

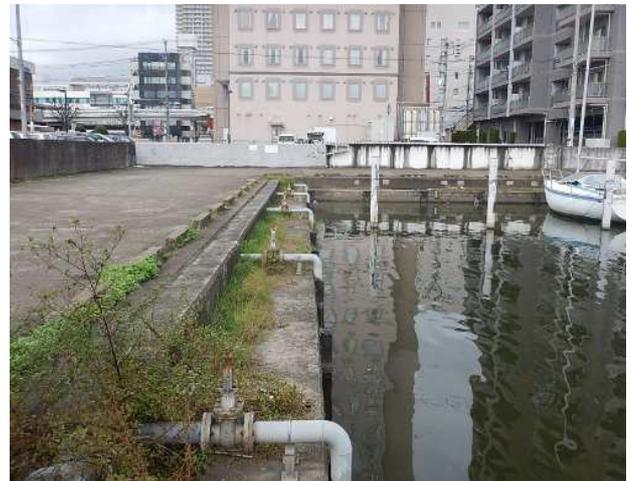
写真-4 現在の吐出口

また、吐出口が水中部に設置されているため、既に水面上で腐敗しているアオコなどには効果が見られなかった。

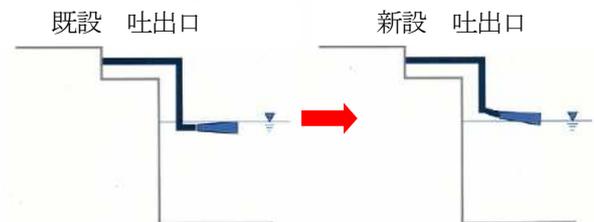
また、現在吐出口は水中部に放流する構造になっているが、アオコの滞留量が増加した場合や霞ヶ浦の水位が上昇した場合には効果が薄いため、図-5の通り吐出口を引き上げ水面上から放水する構造に改良を行うことで、水面に滞留したアオコを拡散し腐敗臭を軽減出来ると考えている。

図-5 吐出口改良イメージ

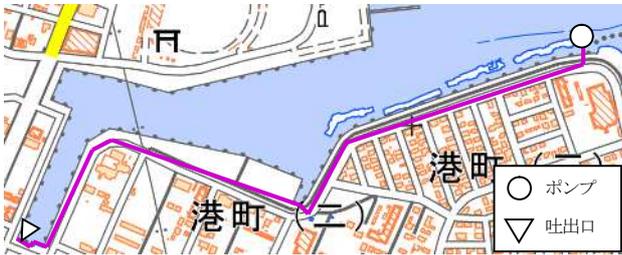
図-6 既設土浦港送水ポンプ配置図

ポンプ・配管の抱える課題の解決方法について、ポンプ設置位置の変更が挙げられる。図-6に示す現設備の現状を踏まえ、図-7、図-8の2案を選定した。各案のメリット・デメリットは以下の通りである。

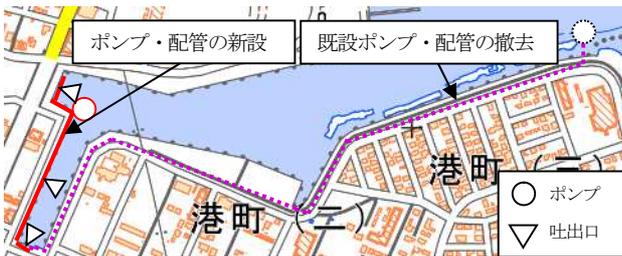
- ポンプの能力を下げられる
- 配管を新設するため既設管径を考慮不要
- 低圧電力による運用となる

- アオコ濃度が高い水で循環する
- ほぼ全ての既設配管撤去が必要になる

図-7 案1 土浦港内に新設

各案のメリット・デメリットを踏まえ検討を行った結果、ポンプ能力を抑え維持費用の削減になるのは案1であるが、本来の目的がアオコの抑制であることから案2が効果的と考えている。

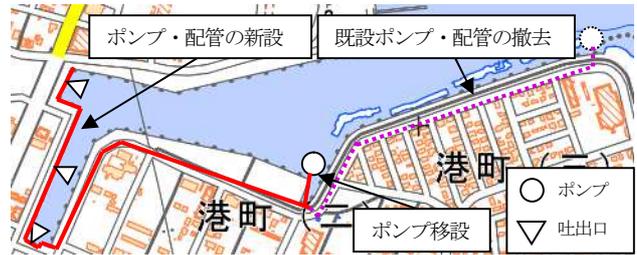
- ポンプ能力を下げられる (案1より大)
- 案1よりアオコ濃度の低い水を送水可能
- 一部既設配管を流用できる

- 既設配管内部が腐食状況では更新が必要となる
- 高圧電力による運用となる

図-8 案2 既設配管の中間付近に新設
