# 稲戸井調節池 環境モニタリング 令和6年度 調査結果

令和7年6月

国土交通省 利根川上流河川事務所

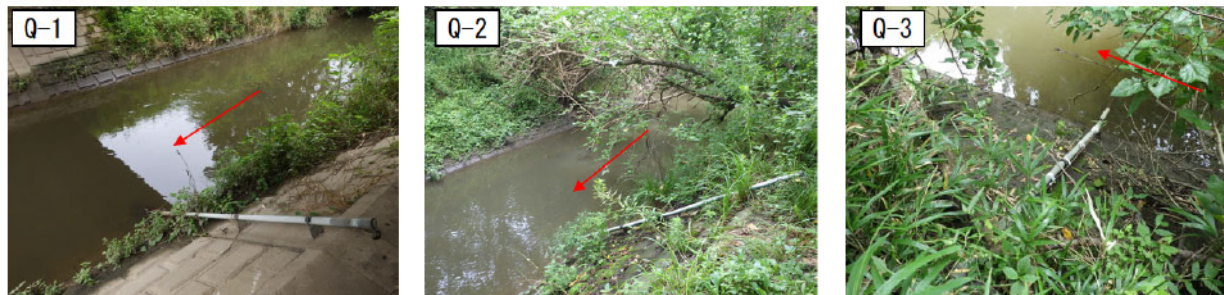
写真 大野川観測地点 (R6. 7 撮影、矢印は流向を示す)

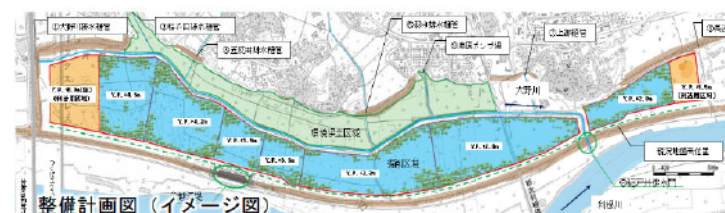
- 掘削区域では水域を確保するための掘削高までの掘削を行い、整備計画イメージ図に示す湿地環境を創出する
- 新たな湿地環境では水域の水陸移行帯の状況を把握するためのモニタリング（植生断面等）を実施している

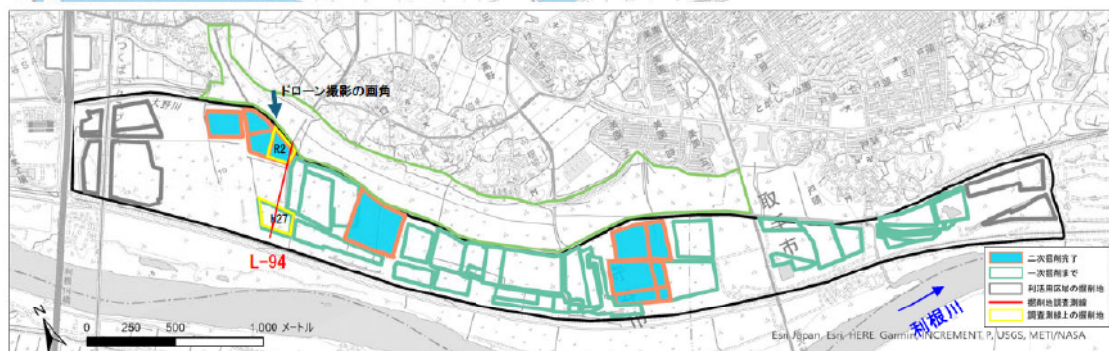
図11 各掘削地の掘削状況・水面の創出状況（水面の分布はR6.10時点の情報）

### ●掘削工事によって、掘削区域には新たな多様な湿性植物が分布する湿地環境が創出されている。

- ・ 水域を確保するための掘削高までの掘削（二次掘削）により創出された水域は工後も維持されており、ヤナギ類の繁茂が抑制されている
- ・ 新たに創出された水域には良好な湿地環境が成立しており、沈水植物のエビモや浮葉植物のヒシ、抽水植物のヒメガマやヨシなどの多様な湿性植生の分布が確認されている。

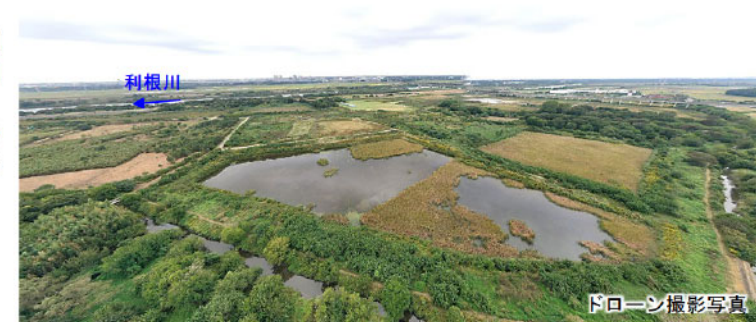
図12 R2掘削地の現況（撮影日：R6.10.11）

- 二次掘削により創出された水域は工後4年経過しても維持されている
- 沈水植物のエビモや浮葉植物のヒシ、抽水植物のヒメガマやヨシなど多様な湿性植生の分布が確認されている

※左の垂直写真では植生高に応じた色分け（赤色は植生が高い）をしている。掘削地には樹木の侵入は確認されない
