## 令和 6 年度のモニタリング調査結果(本編)

## 1. モニタリングの概要

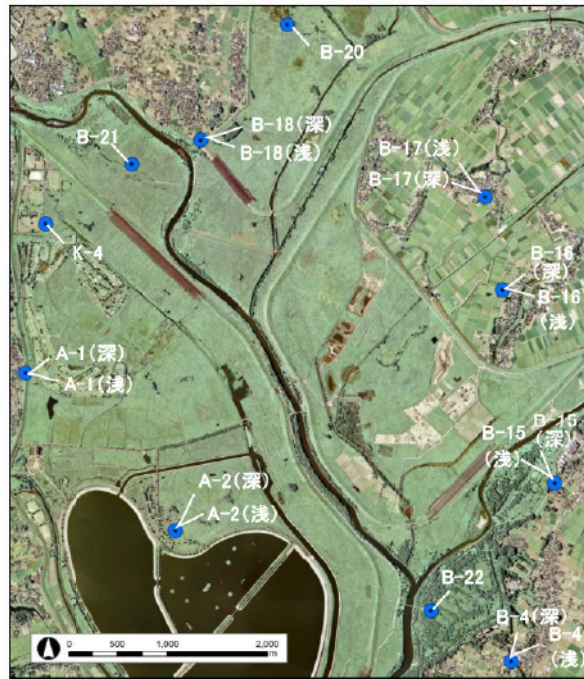
図 2.1-1 第2調節池周辺における表層地下水位の観測孔の位置

表層地下水位の観測は、図2.1-1に示すとおり18箇所の観測孔で実施した。
